PLANO DIRETOR 2022  
ITABIRENSE ESPORTE CLUBE

## APRESENTAÇÃO PLANO DIRETOR 2023

## PROGRAMA INTRODUÇÃO

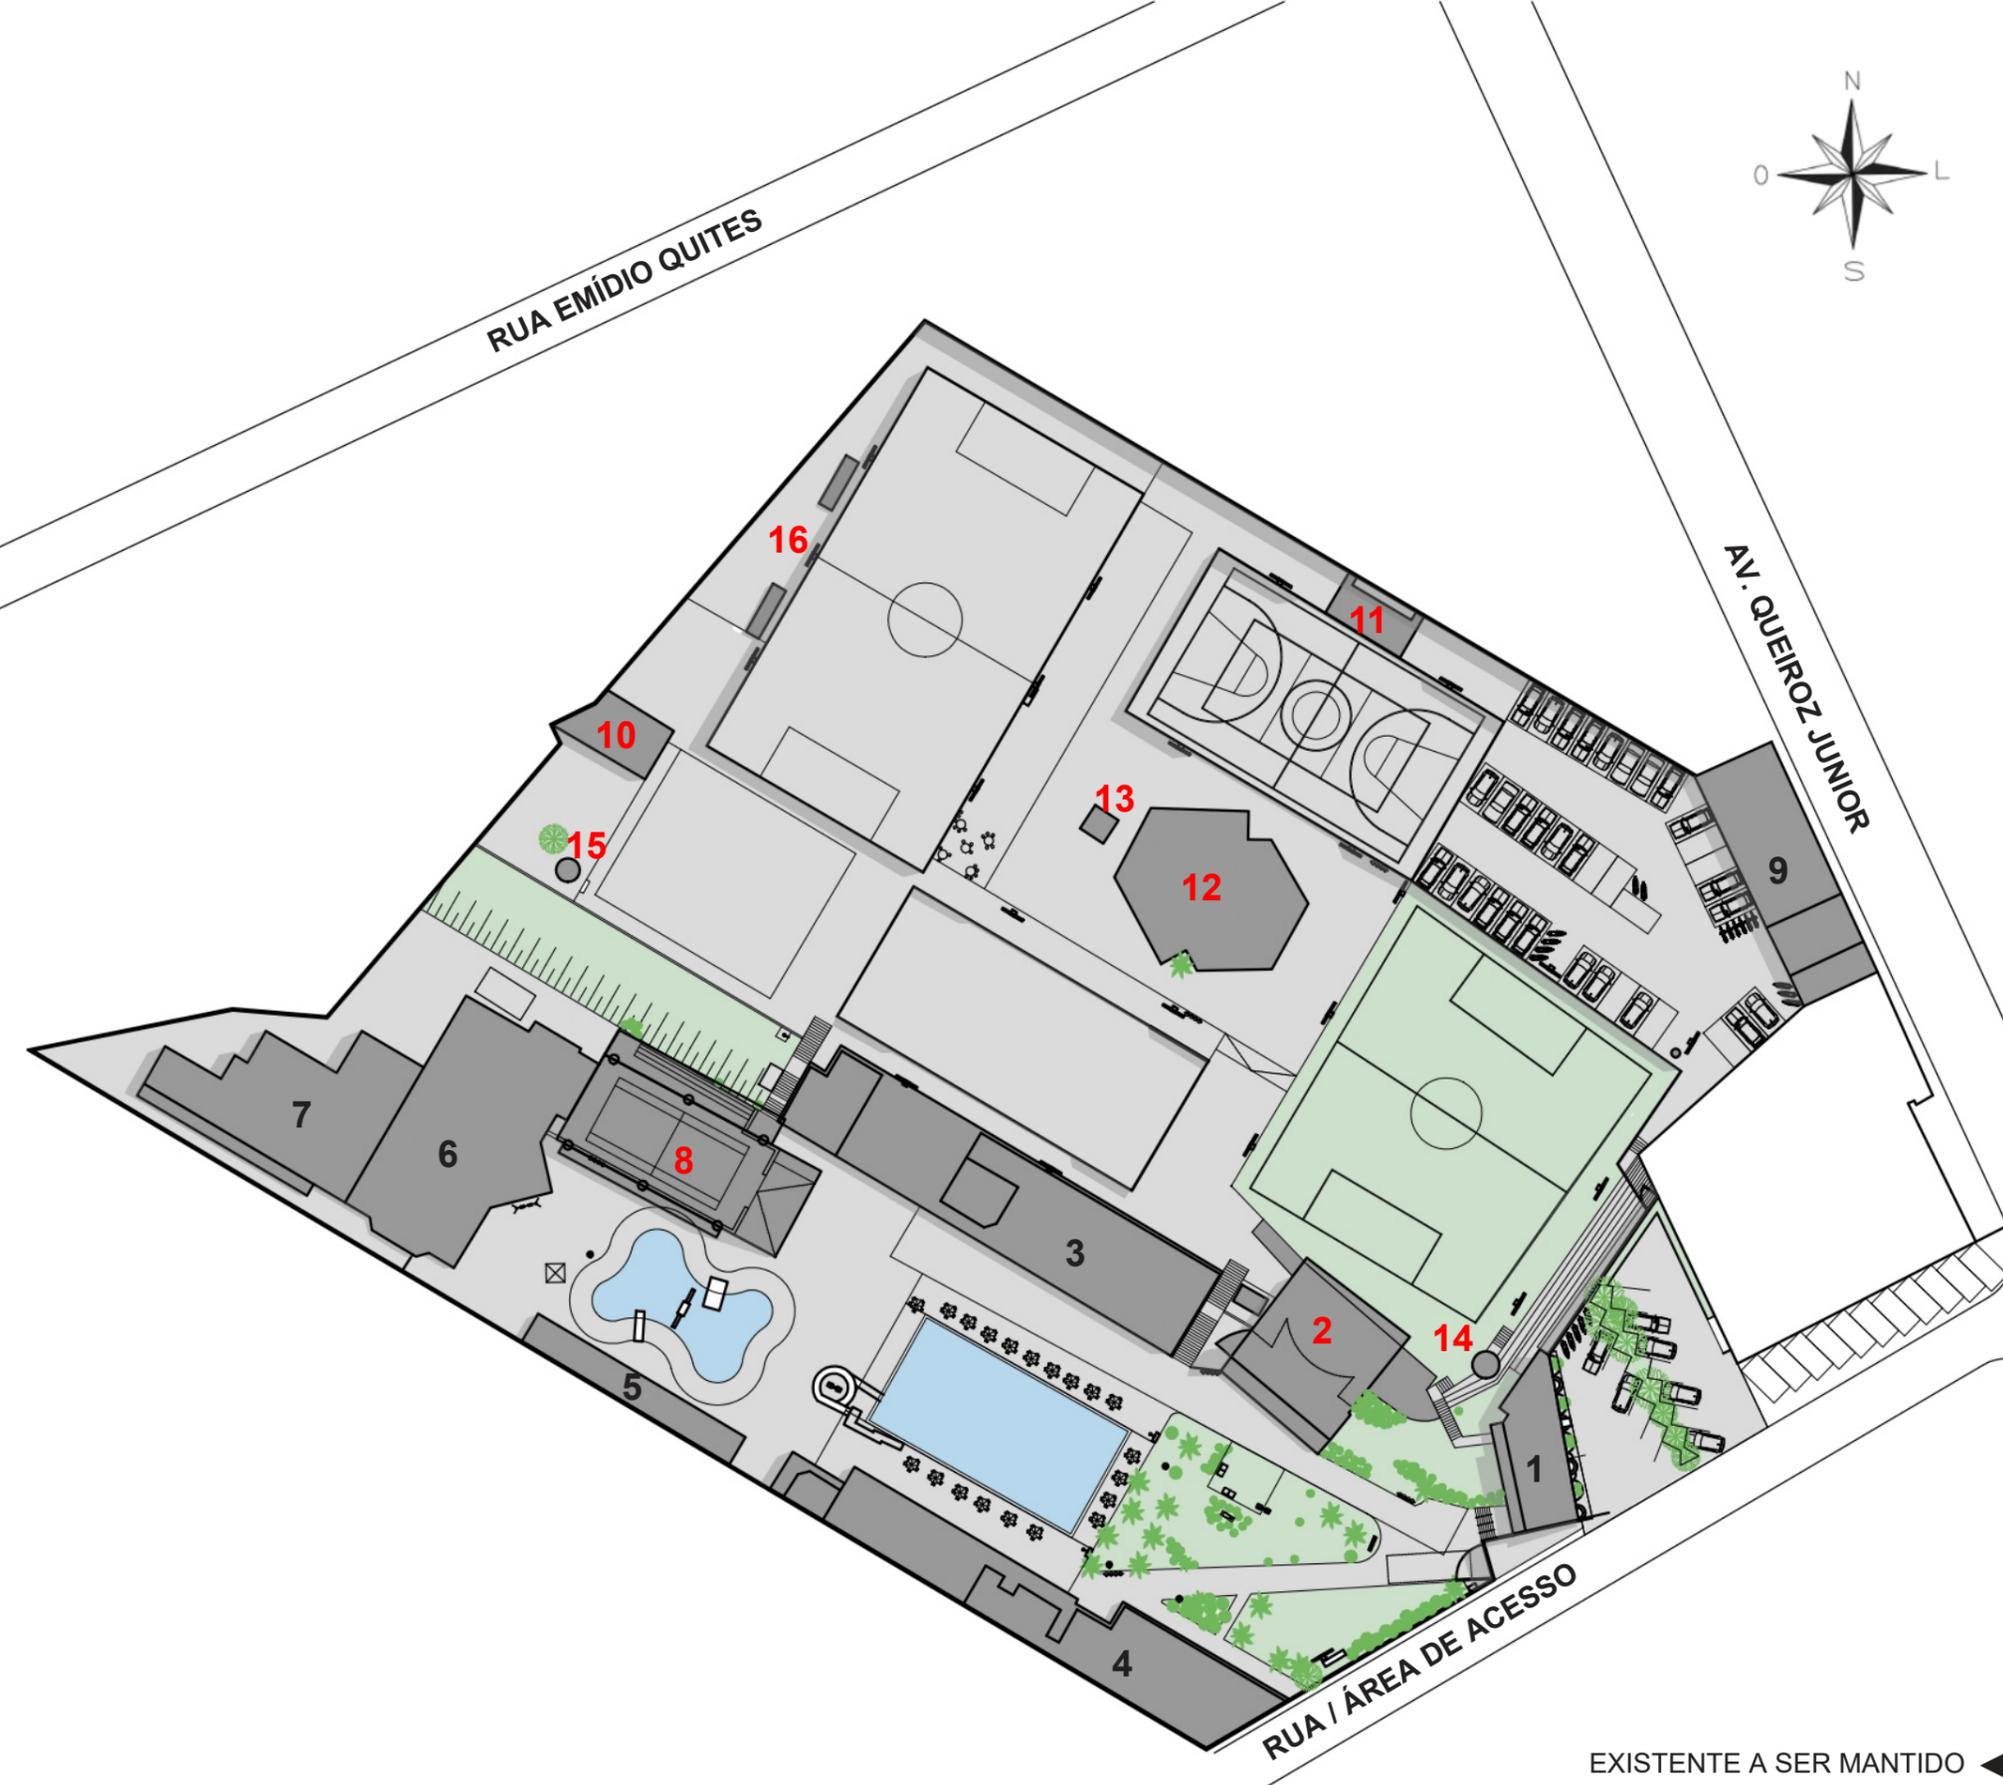
**PROGRAMA  
SITUAÇÃO ATUAL**

- 1 SECRETARIA**
  - 1.1 ATENDIMENTO
  - 1.2 ADMINISTRAÇÃO
- 2 PALCO**
  - 2.1 FRALDÁRIO / CAIXA
  - 2.2 PALCO
  - 2.3 DEPÓSITO
- 3 SALÃO**
  - 3.1 SALÃO / COZINHA / BAR
  - 3.2 VESTIÁRIOS
  - 3.3 DEPÓSITO
- 4 ACADEMIA / CHURRASQUEIRA**
- 5 ÁREA COBERTA**
- 6 PISCINA TÉRMICA**
- 7 VESTIÁRIOS**
  - 7.1 VESTIÁRIOS
  - 7.2 VESTIÁRIOS
- 8 QUADRA DE PETECA**
- 9 LOJAS**
- 10 DEPÓSITO**
- 11 BANCO DE RESERVAS**
- 12 BAR TRICOLOR**
- 13 CAIXA D'ÁGUA**
- 14 BOMBA D'ÁGUA**
- 15 CISTERNA**
- 16 BANCO DE RESERVAS**

EXISTENTE A SER MANTIDO

EXISTENTE A SER REMANEJADO; EXISTENTE A SER DEMOLIDO; PREVISTO A SER REMOVIDO DO PROGRAMA

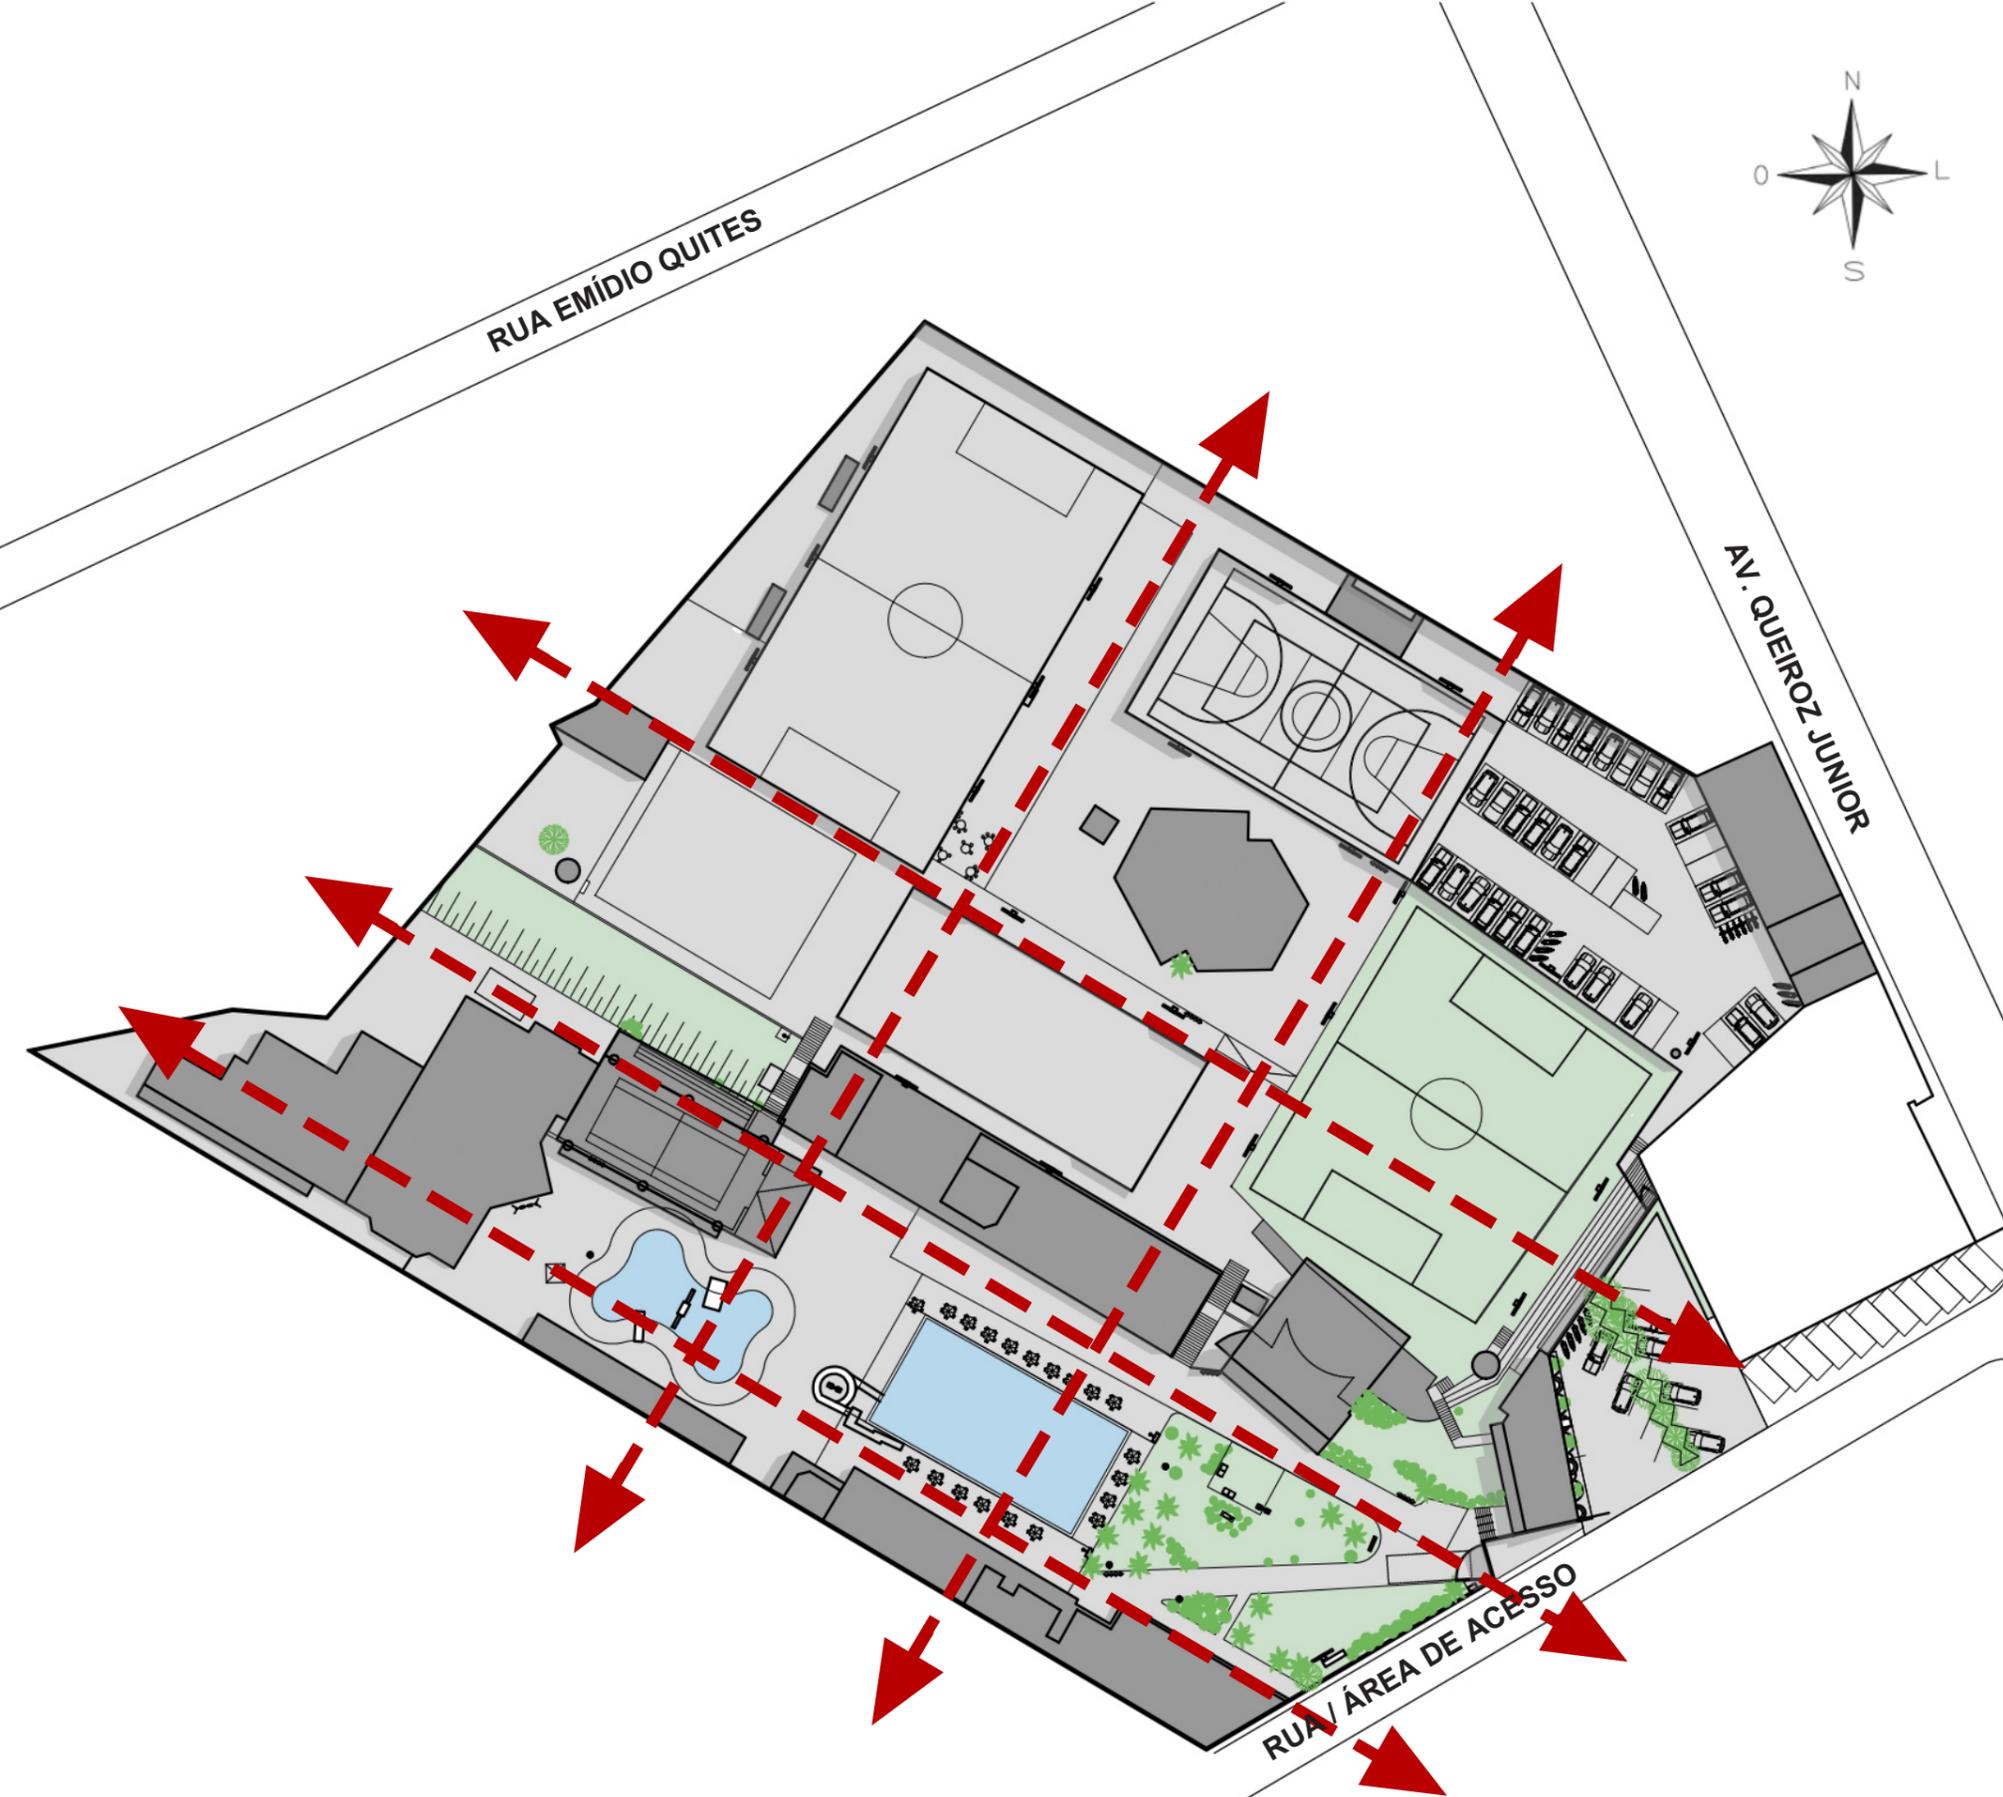
## DIAGNÓSTICO EIXOS

Após análise dos eixos de ocupação do clube, identificou-se que a forma como o terreno foi ocupado em relação aos eixos visuais e de circulação apresenta 5 eixos de força.

No nível superior, existem 2 eixos caracterizados pelas circulações de acesso que se iniciam na rua/área de passagem e correm no sentido noroeste até o fundo do terreno. As edificações se organizam nas laterais dos eixos e a área entre eles é composta por espaços livres de ocupação e permanência dos sócios, como jardins, pátios e piscinas. A quadra de peteca é um elemento que obstrui a área livre entre os eixos, sendo recomendável sua demolição para ampliação do espaço livre.

O terceiro eixo de força fica no nível inferior, paralelo aos 2 primeiros eixos, e caracterizado por fazer a conexão visual e de circulação entre os espaços esportivos (quadras e campos). Esse eixo poderia ser reforçado, como um importante eixo visual, se permitisse visadas entre o parque esportivo estacionamento externo (atualmente, essa visada é obstruída pelo muro do estacionamento).

Os 2 últimos eixos de força são perpendiculares aos 3 primeiros e percorrem o eixo sudoeste-nordeste, fazendo a conexão visual e física entre os níveis superior e inferior do terreno. No entanto, as conexões não são plenas, já que as edificações existentes bloqueiam parcialmente as visadas.

É importante fortalecer a exploração das visadas a partir do nível superior do terreno até todas as áreas esportivas do nível inferior para maximizar o potencial dos eixos de força. A questão de circulação deve ser considerada, uma vez que o único acesso entre os níveis é por meio de escadas longas e de difícil acesso para pessoas com mobilidade reduzida. Portanto, é essencial associar a conexão visual com a melhoria da condição de acesso físico, principalmente com a instalação de elevadores.

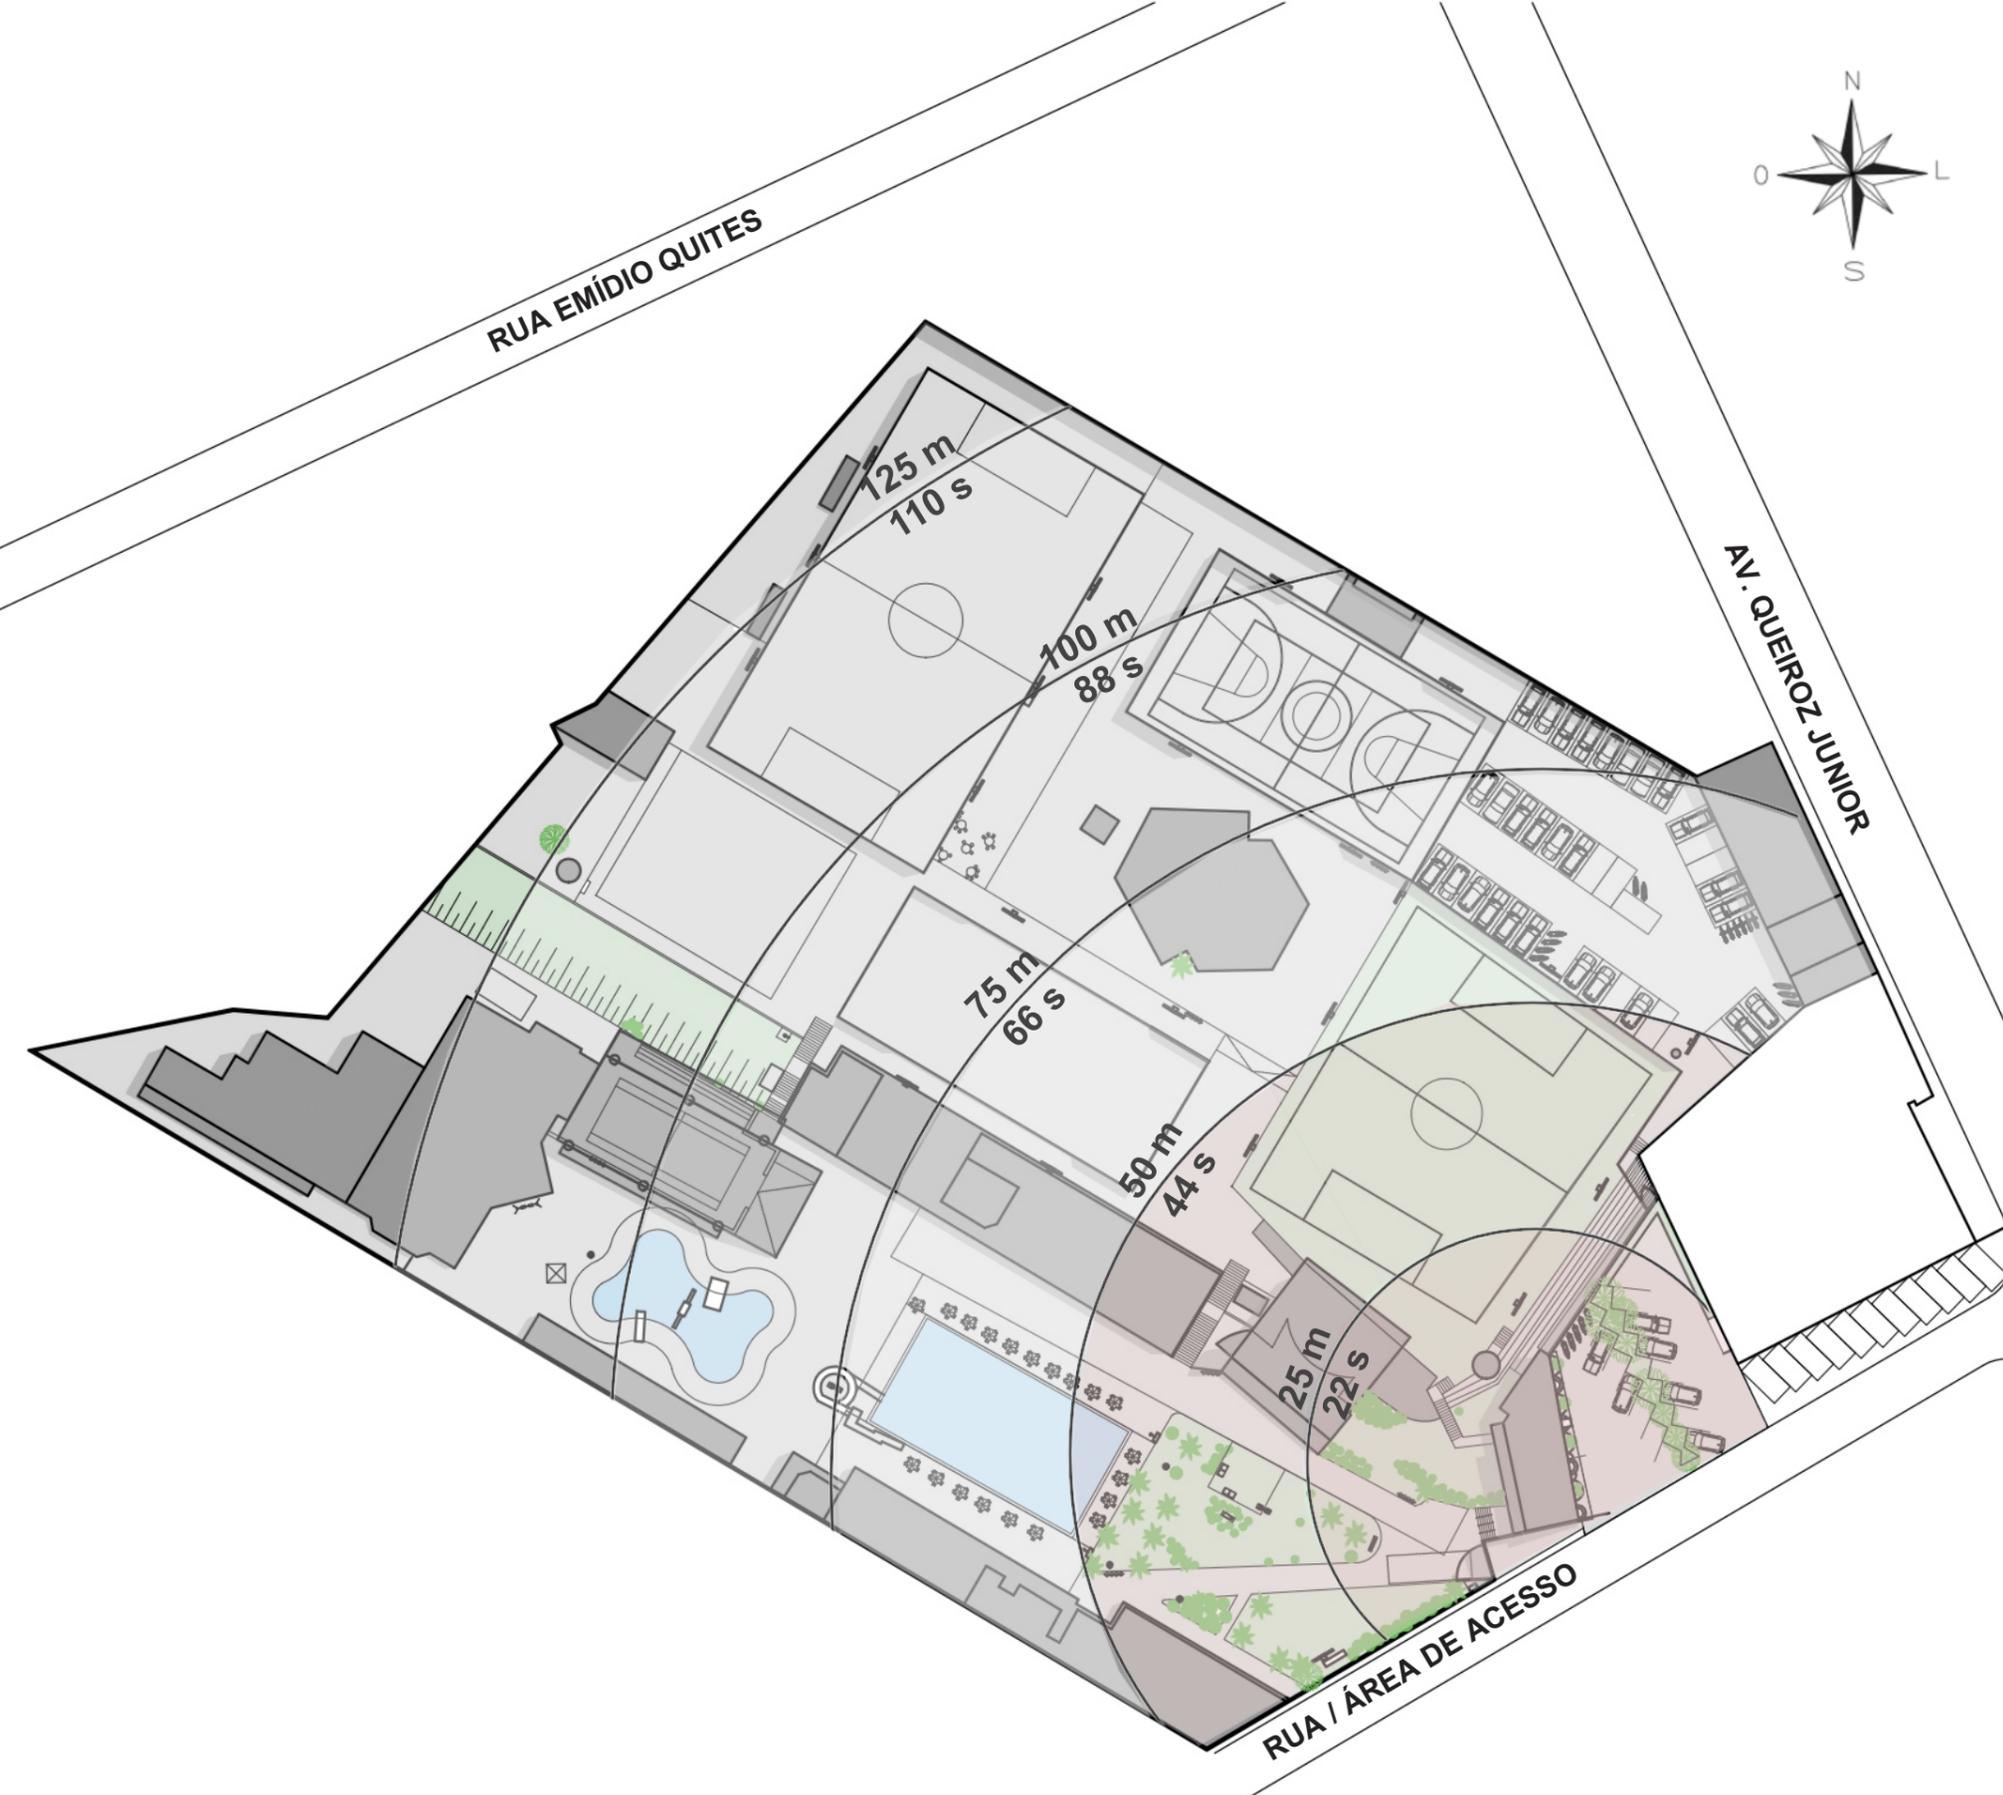
## DIAGNÓSTICO DISTÂNCIAS - ENTRADA

Ainda em relação à análise de acessos, foi feito estudo de distâncias e tempo gasto para percursos dentro do clube. O mapa ao lado indica que as distâncias percorridas dentro do clube, desde a entrada principal até o ponto mais extremo, são adequadas, sendo possível percorrer o de um extremo a outro em menos de 2 minutos (110 segundos). Desta forma, não vemos necessidade de intervenções no sentido de reduzir percursos.

Os raios de caminhada, indicados na figura, ilustram as distâncias a pé, partindo do centro do clube. Velocidade média de caminhada de idoso acima 65 anos (0,92m/s) = 1min e 30s para percorrer 100m.

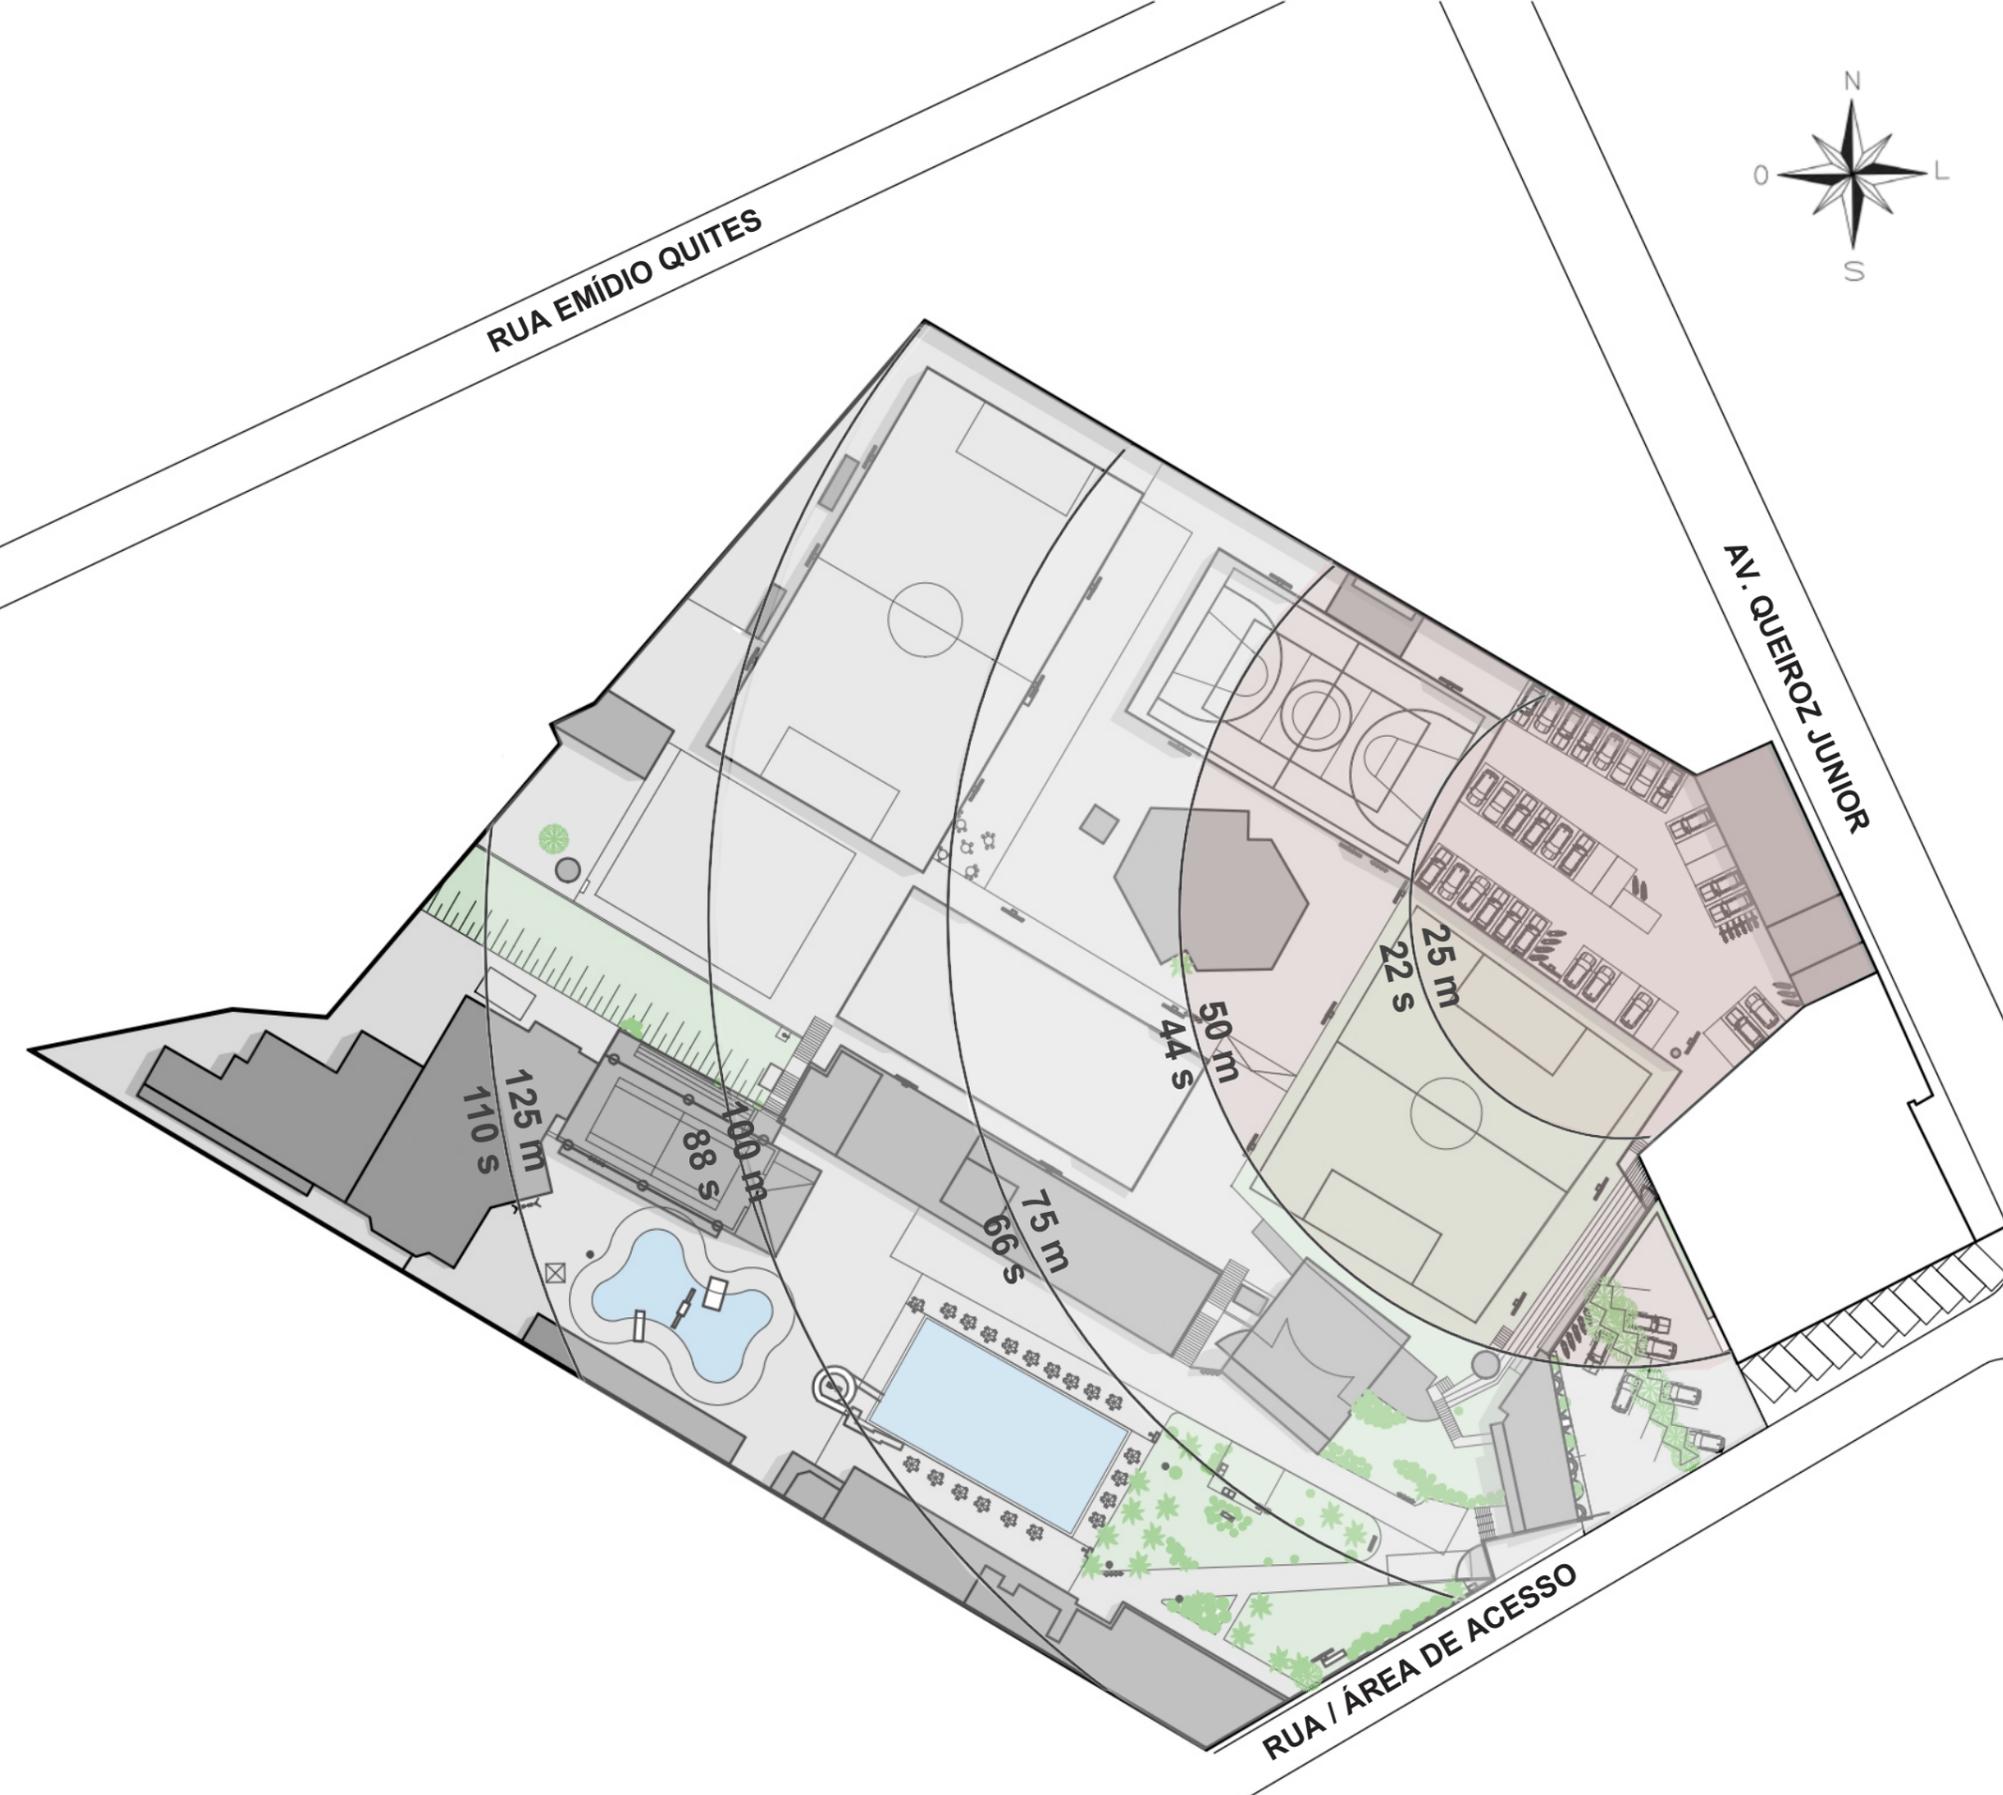
## DIAGNÓSTICO DISTÂNCIAS - ESTACIONAMENTO

Ainda em relação à análise de acessos, foi feito estudo de distâncias e tempo gasto para percursos dentro do clube. O mapa ao lado indica que as distâncias percorridas dentro do clube, desde a entrada do estacionamento até o ponto mais extremo, são adequadas, sendo possível percorrer o de um extremo a outro em menos de 2 minutos (110 segundos). Desta forma, não vemos necessidade de intervenções no sentido de reduzir percursos.

Os raios de caminhada, indicados na figura, ilustram as distâncias a pé, partindo do centro do clube. Velocidade média de caminhada de idoso acima 65 anos (0,92m/s) = 1min e 30s para percorrer 100m.

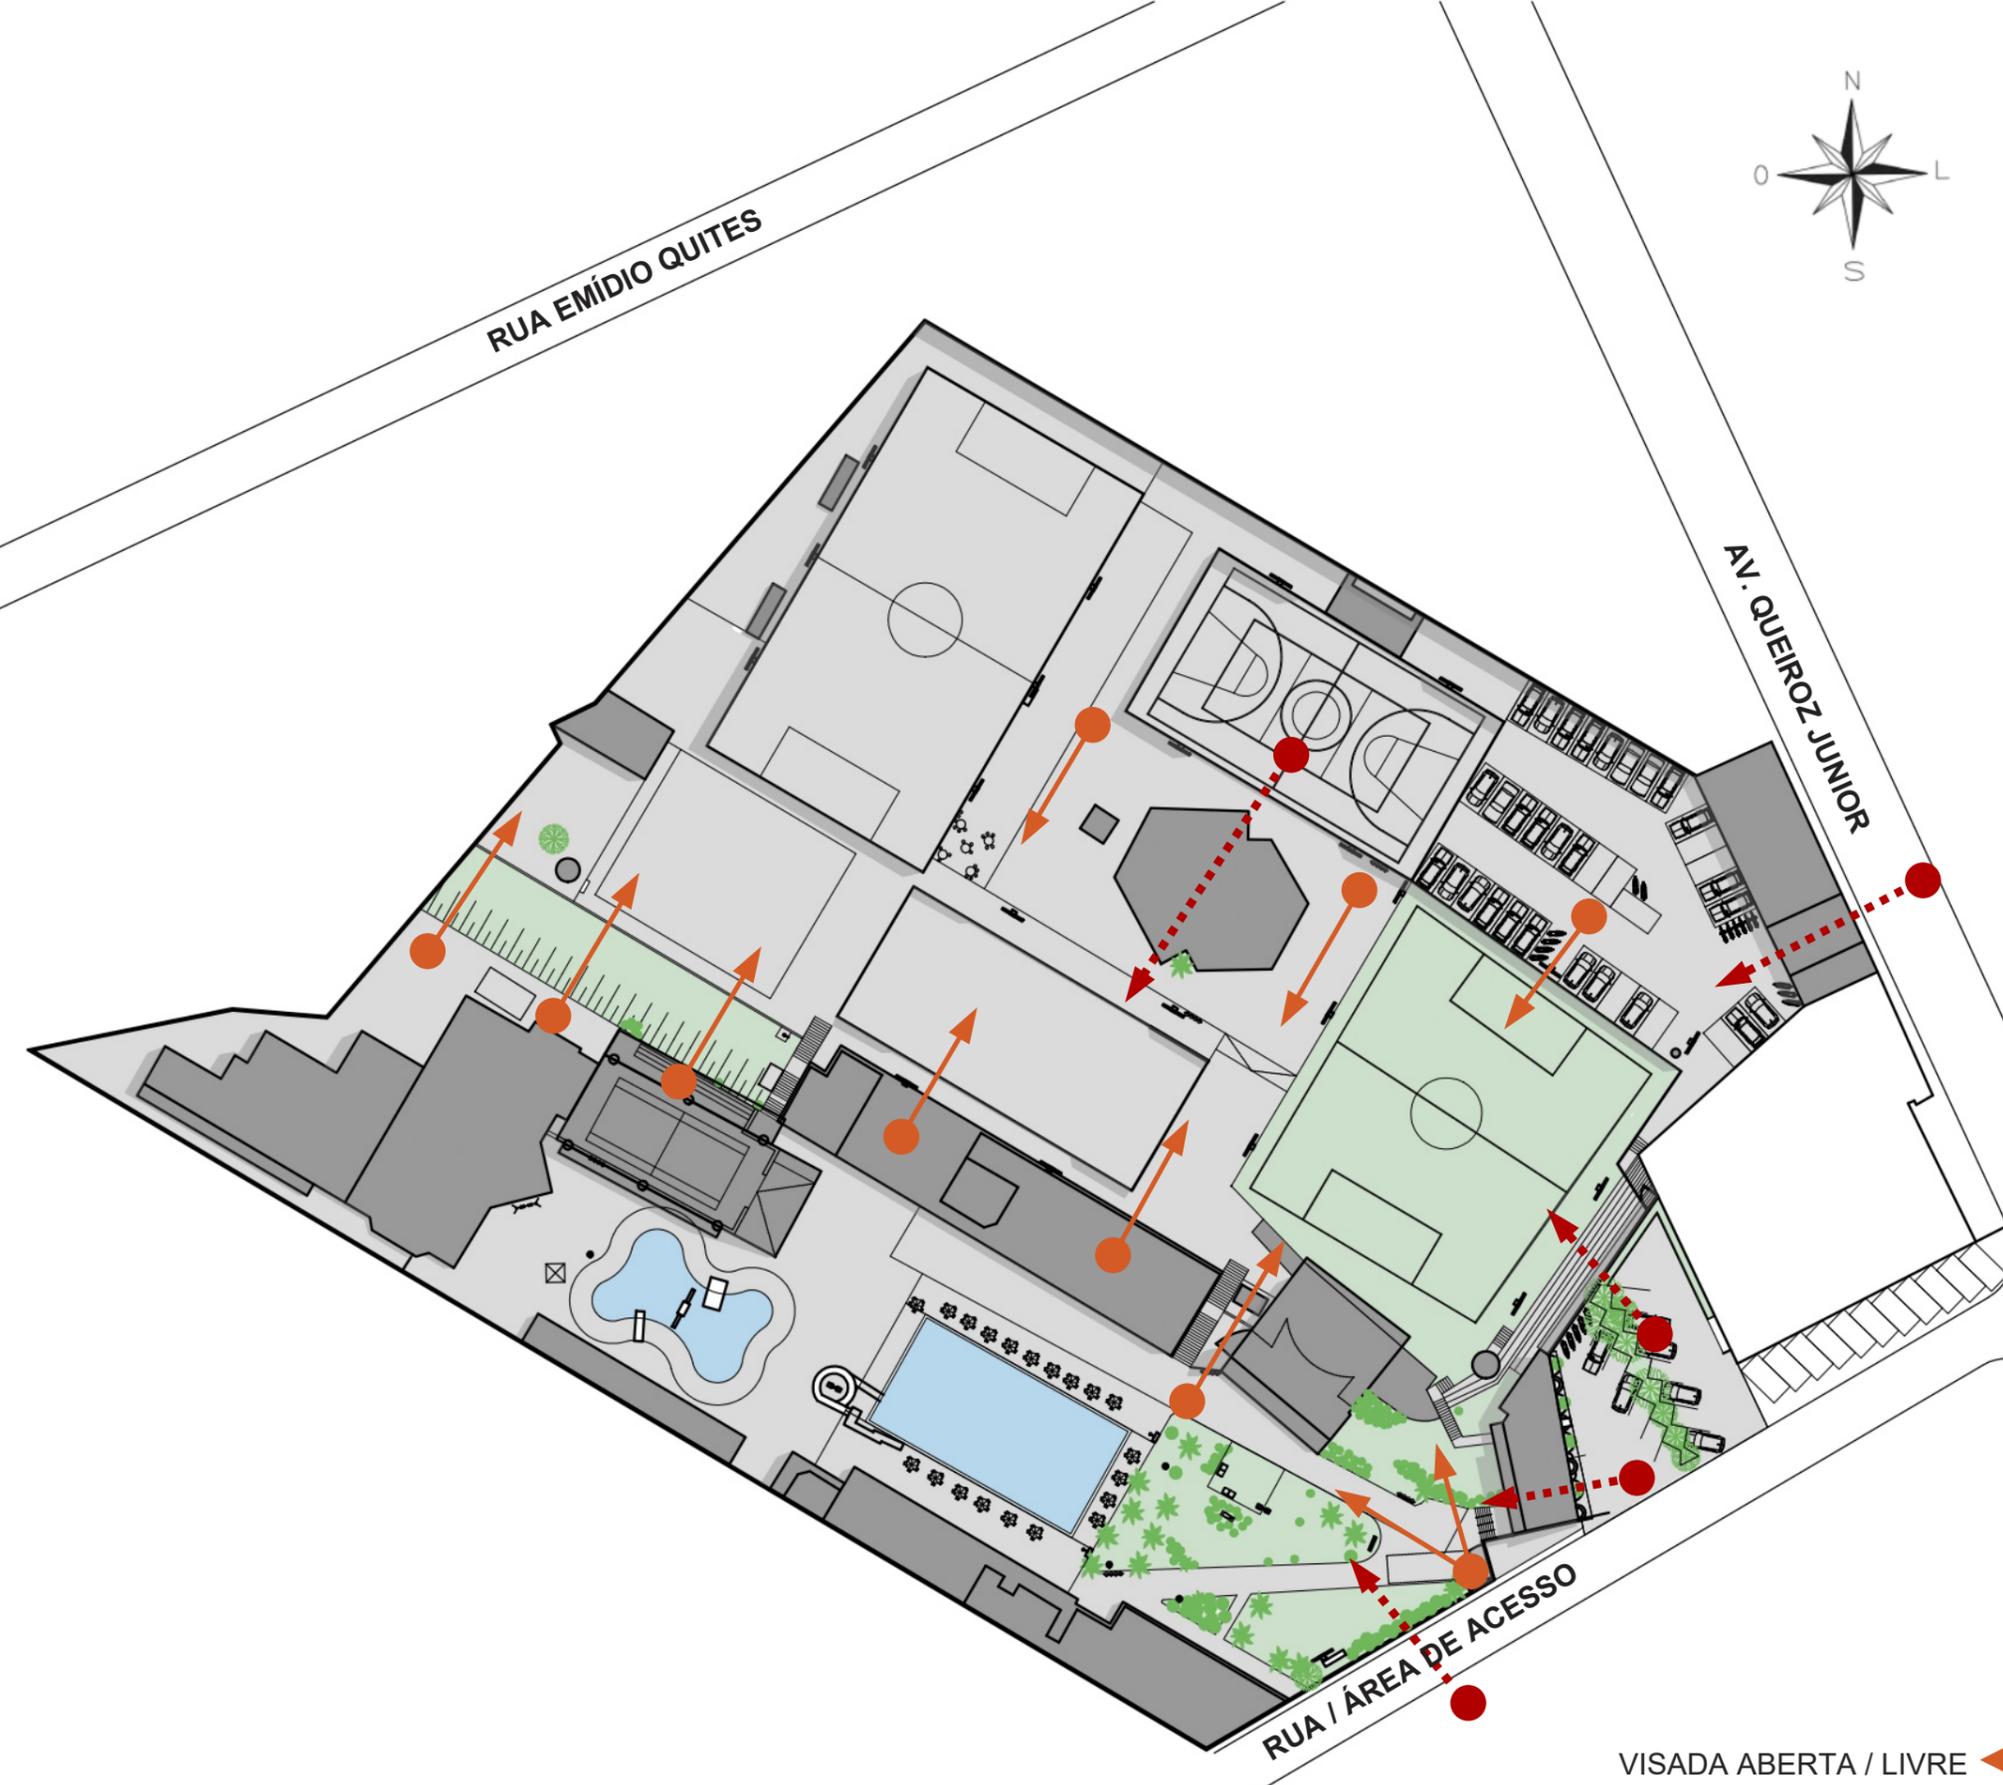
## DIAGNÓSTICO VISADAS

Ao avaliar a ocupação do terreno do clube, percebe-se que é importante considerar a questão das visadas internas. Algumas obstruções foram identificadas, impedindo vistas panorâmicas completas entre edificações e áreas de lazer. Entre as principais obstruções, destacam-se o edifício hexagonal da lanchonete, que fica entre as quadras no nível mais baixo do terreno, impedindo as visões entre os campos e o nível superior do bar/lanchonete. Além disso, o muro do estacionamento da entrada e o muro da rua lateral também impedem a vista para o interior do clube, perdendo-se a oportunidade de criar vistas convidativas para o interior.

Para preservar as visadas livres e reforçá-las, é necessário elaborar um plano diretor que contemple a criação de zonas livres (espaços de permanência e paisagismo de porte médio e baixo) e priorize a conexão visual entre as áreas livres e as edificações do clube. É importante valorizar a paisagem natural e o caráter aberto do clube, tornando-o mais atraente e convidativo para os associados e visitantes.

VISADA ABERTA / LIVRE

VISADA INTERROMPIDA
