PLANO DIRETOR 2022  
ITABIRENSE ESPORTE CLUBE

## APRESENTAÇÃO PLANO DIRETOR 2023

## PROGRAMA INTRODUÇÃO

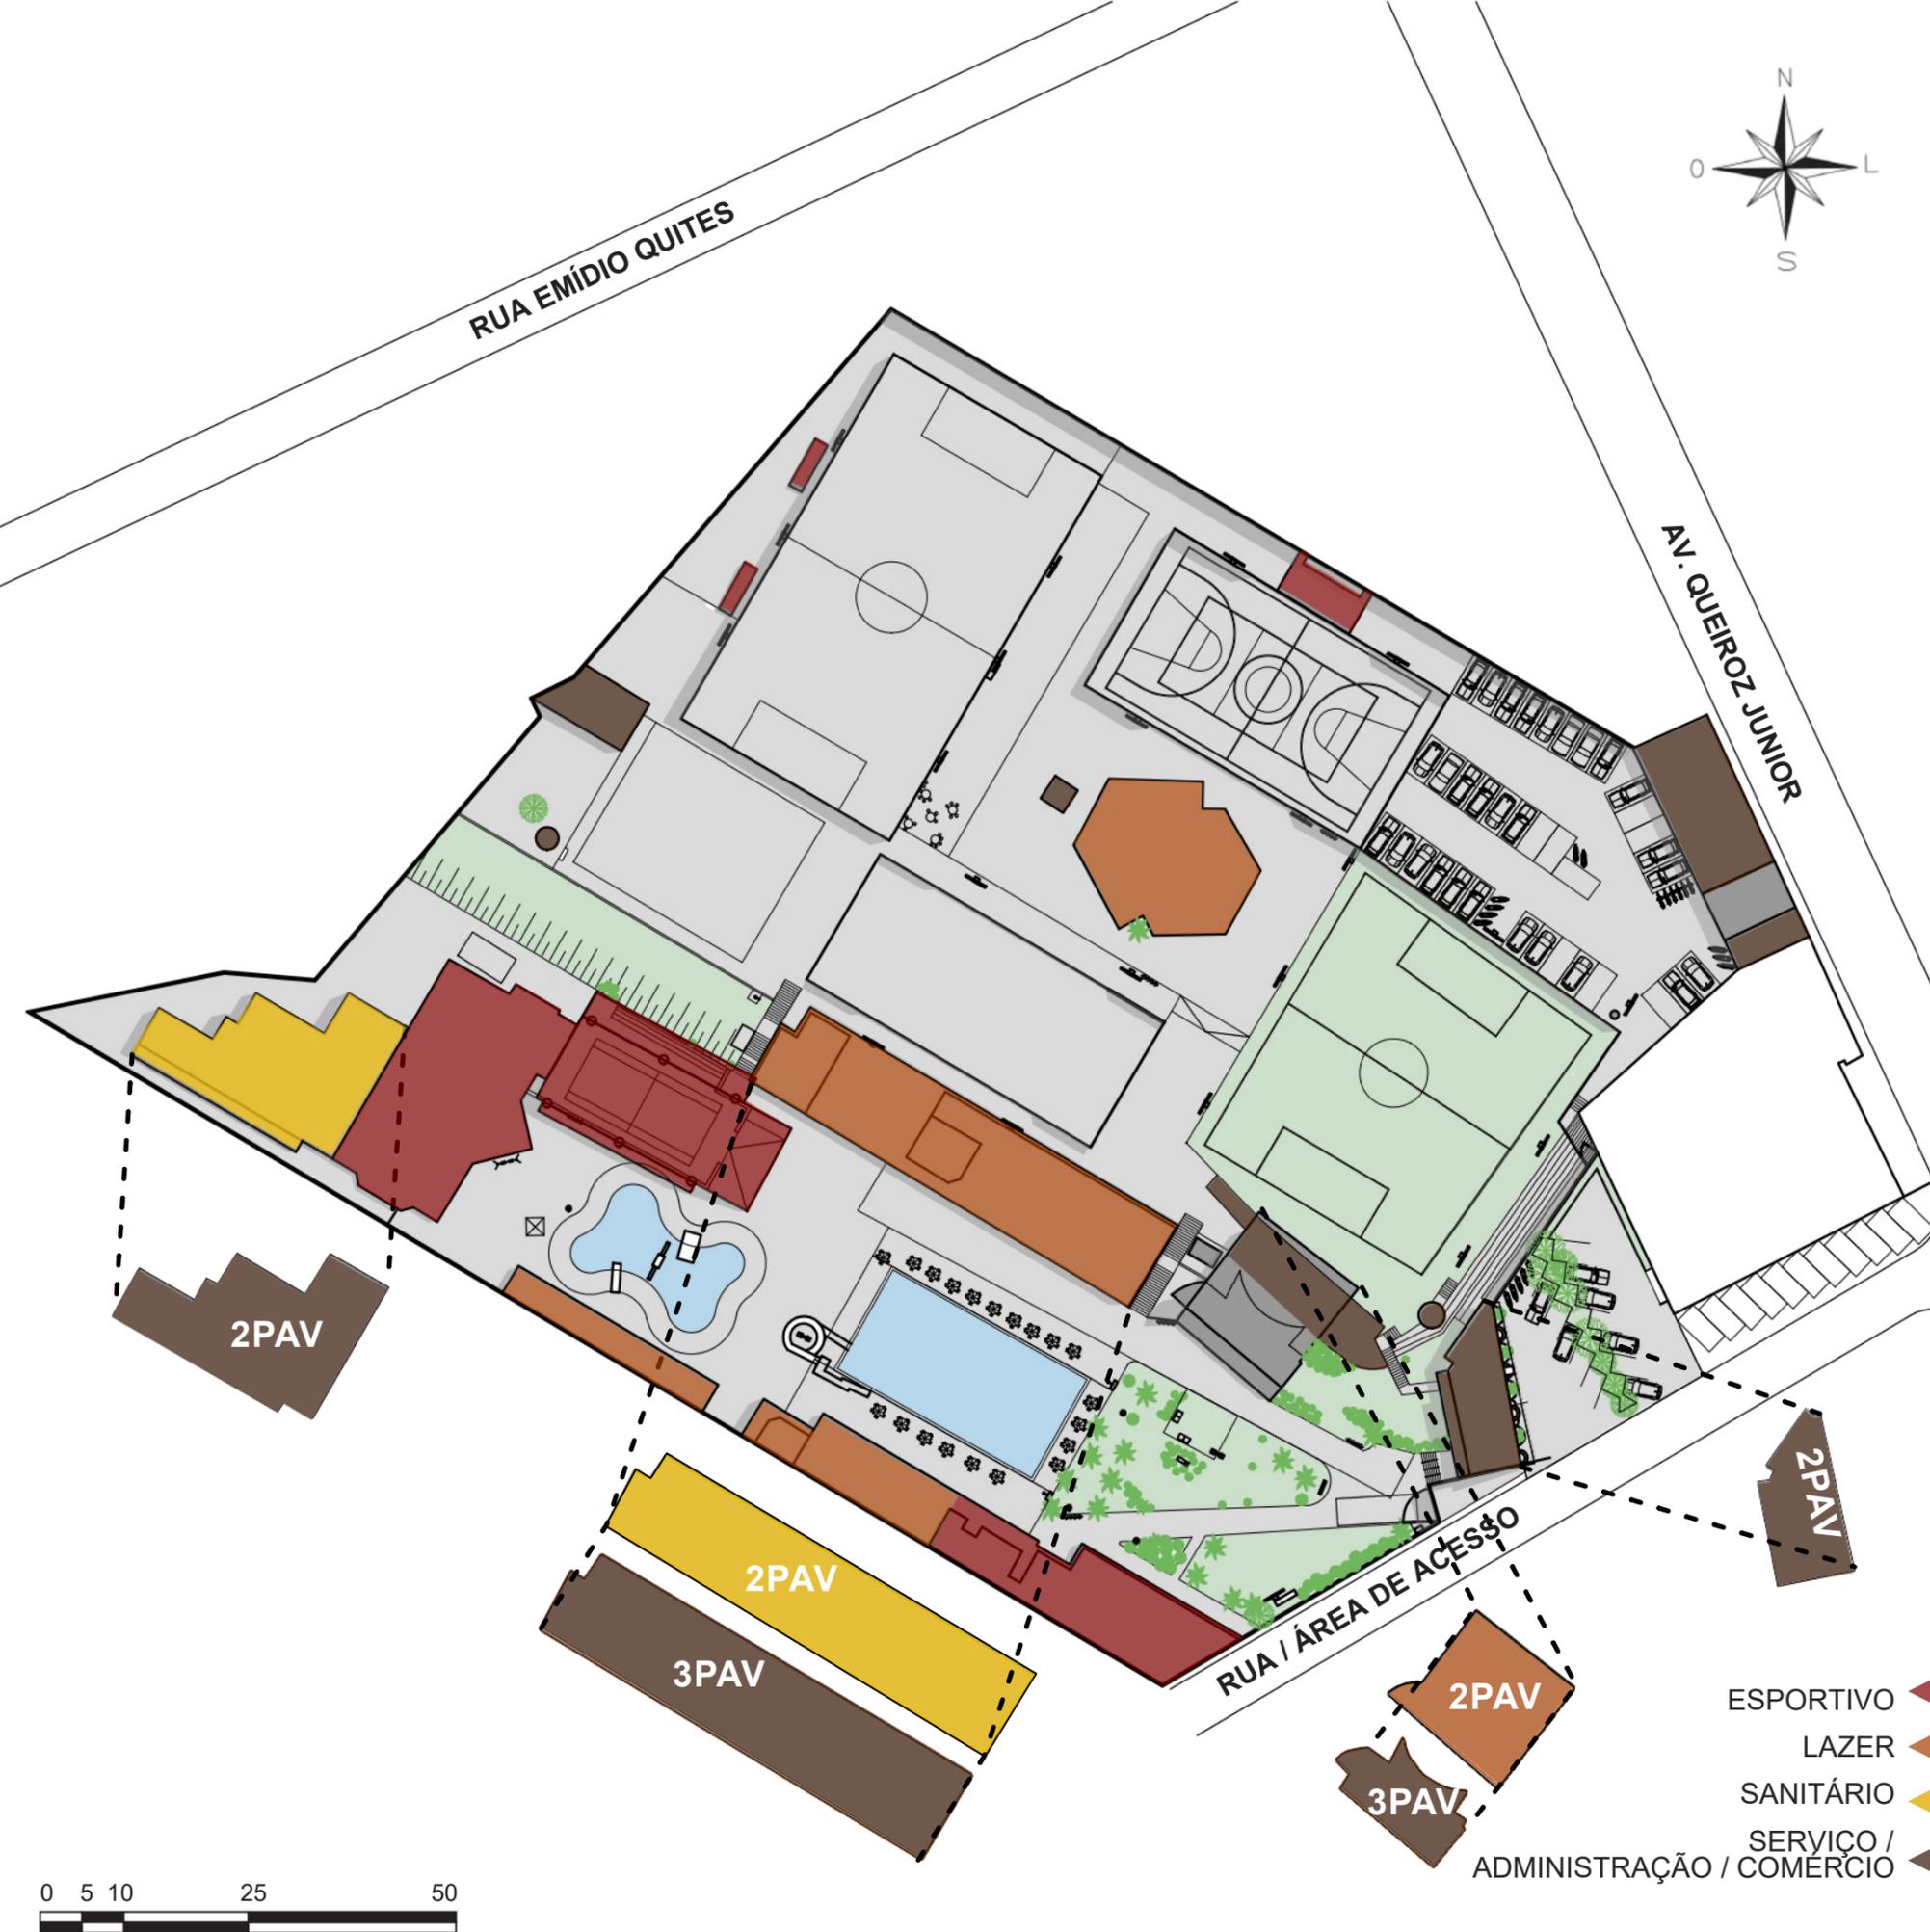
## DIAGNÓSTICO USOS

O diagnóstico dos usos dos espaços no clube revela algumas questões que precisam ser abordadas para melhorar a experiência dos sócios e visitantes. O bar (desativado) localizado entre as quadras prejudica o aproveitamento do terreno para práticas esportivas. A edificação do anfiteatro, além de obstruir as visadas, não pode ser utilizada para shows, por existir impedimentos legais de ruído para a vizinhança.

Uma nova edificação foi construída no fundo do clube, com objetivo de oferecer espaço para eventos. Porém, devido à sua localização distante da entrada, o acesso independente é dificultado, impossibilitando seu uso para o público externo.

A falta de sanitários e lanchonetes no nível mais baixo do clube, próximo aos campos e quadras, desestimula a permanência dos sócios neste nível.

Outra questão é a localização da quadra de peteca, que fica no meio da área de descanso das piscinas, gerando conflitos entre espaços de atividades e espaços de lazer.

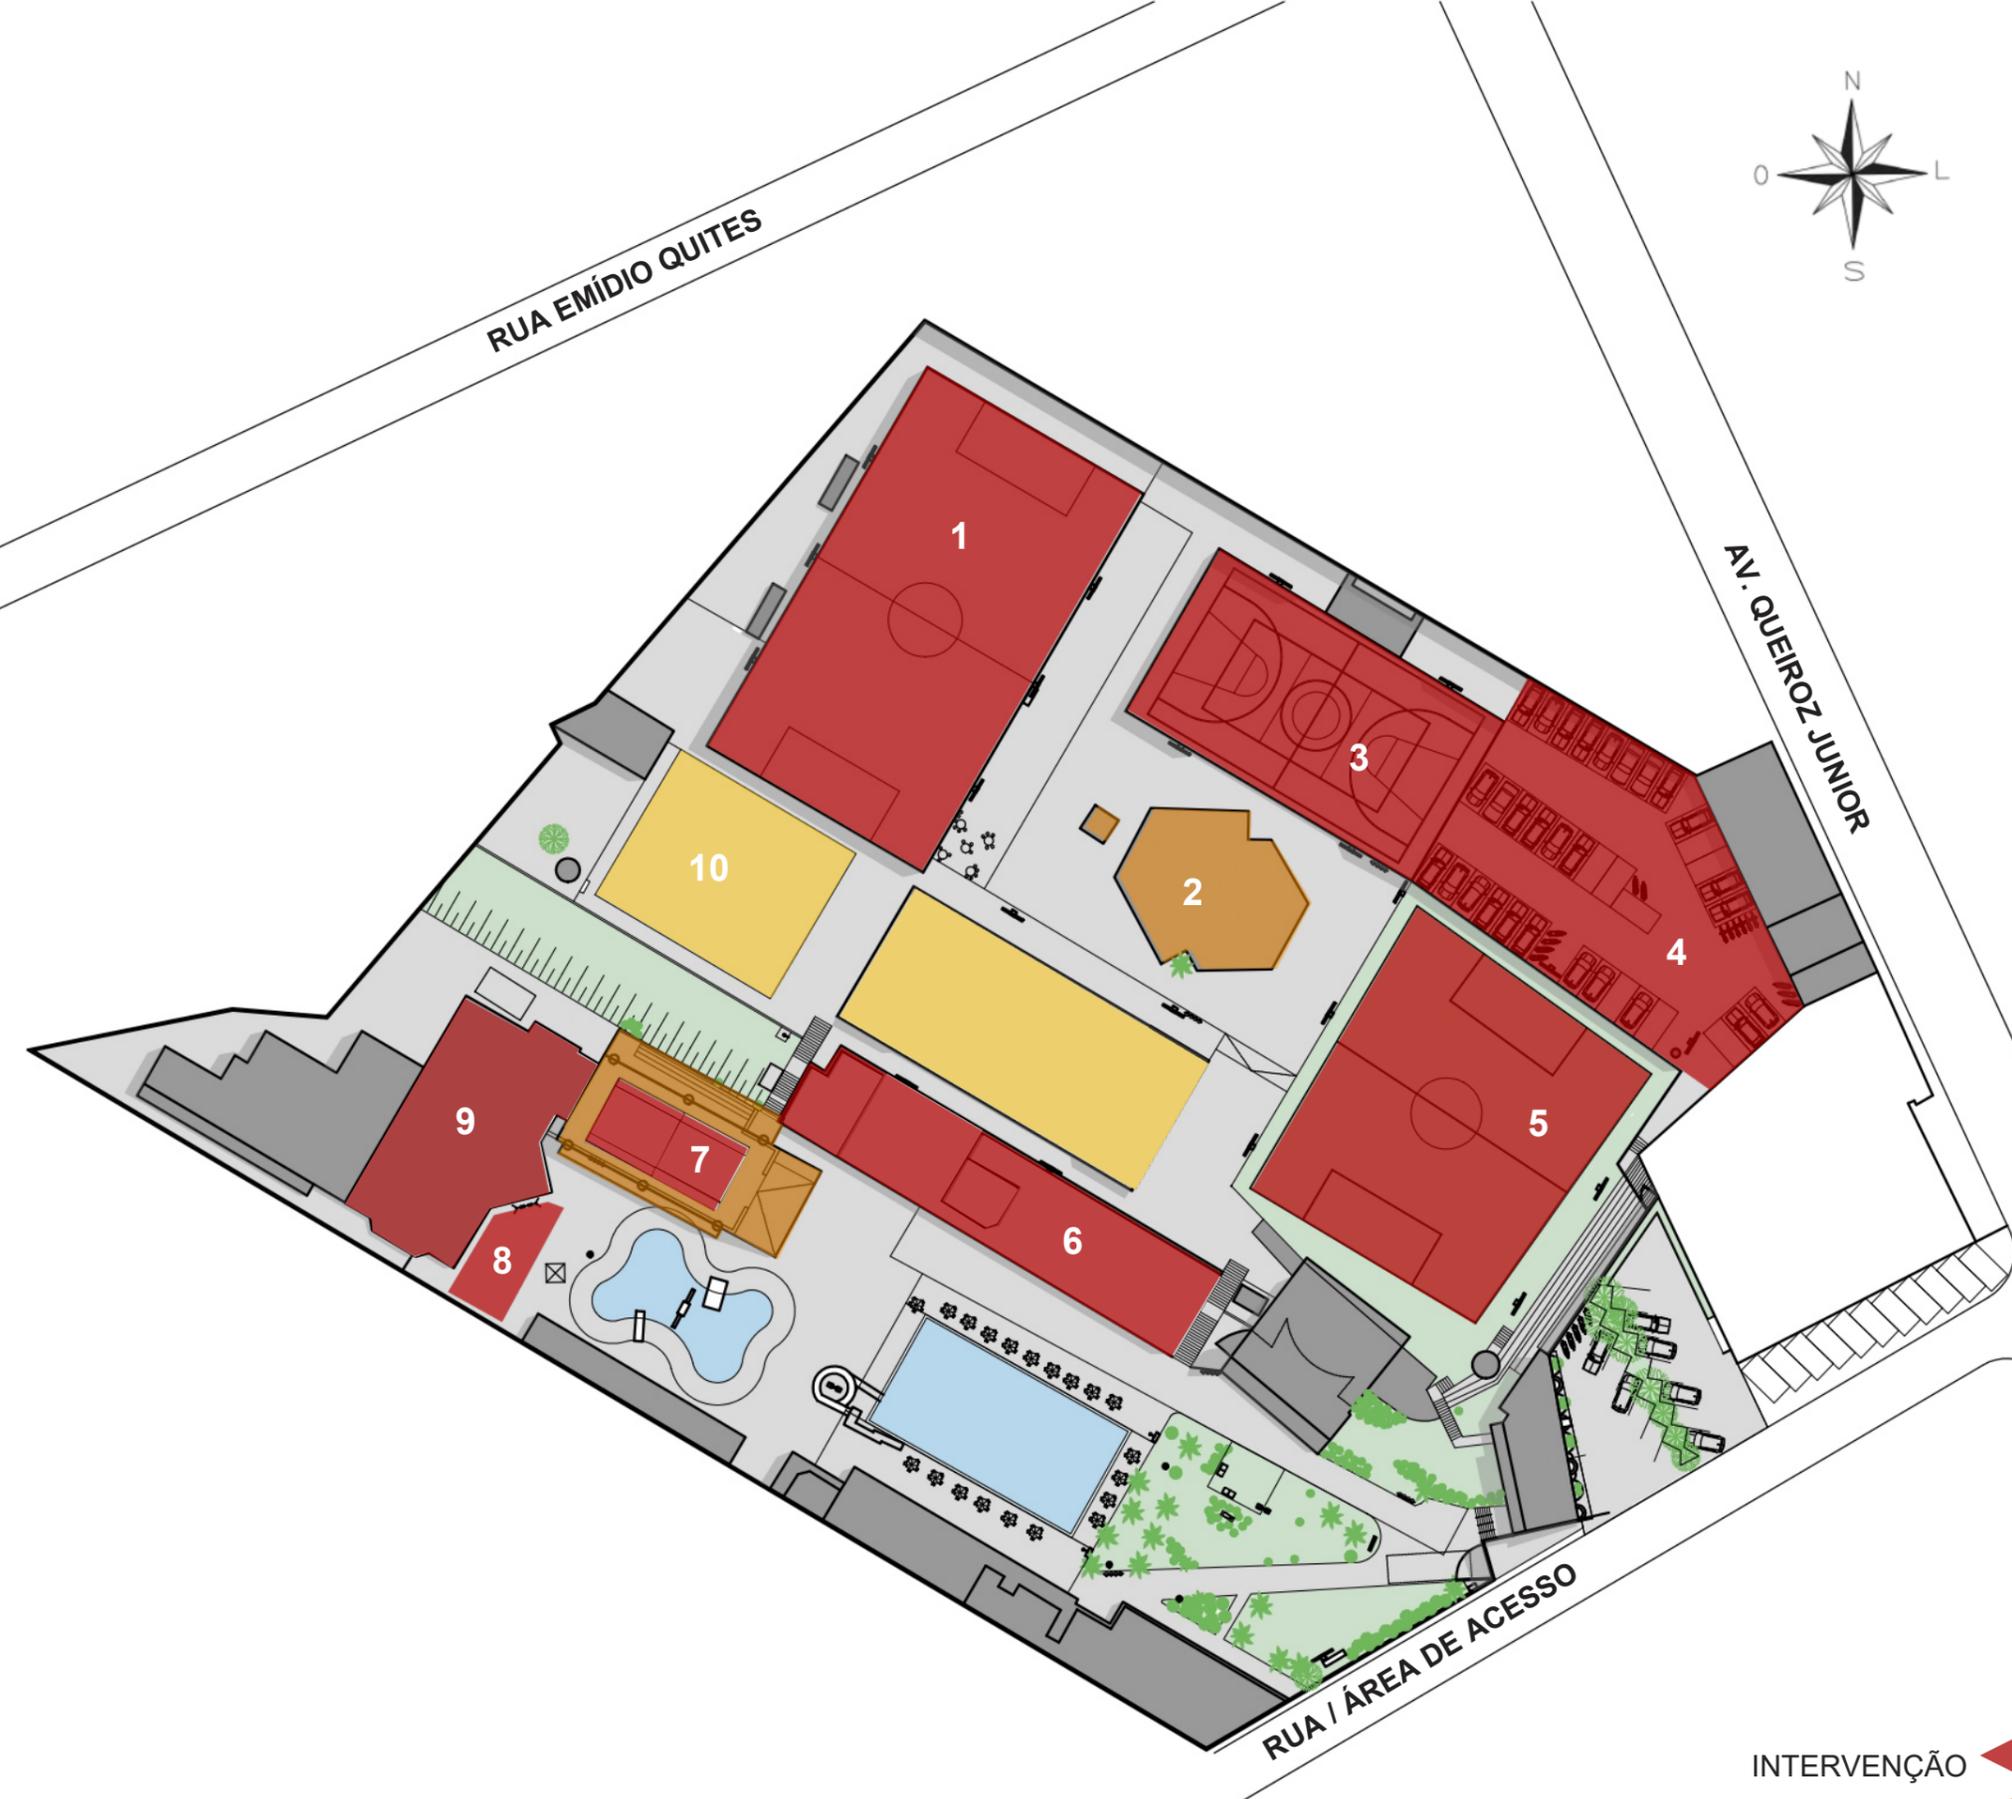
## DIAGNÓSTICO DEMANDAS

As demandas por modificações na estrutura do clube foram definidas com base nas diretrizes estabelecidas pela diretoria e em uma análise detalhada do local.

Algumas áreas foram identificadas como subutilizadas e outras precisarão sofrer intervenções ou demolições para que o espaço possa ser melhor aproveitado pelos sócios.

Essas mudanças visam melhorar a organização dos espaços, incentivar o uso das áreas pelos membros do clube e concentrar os espaços administrativos em locais mais centrais e acessíveis.

- INTERVENÇÃO

- DEMOLIR

- SUBUTILIZADO

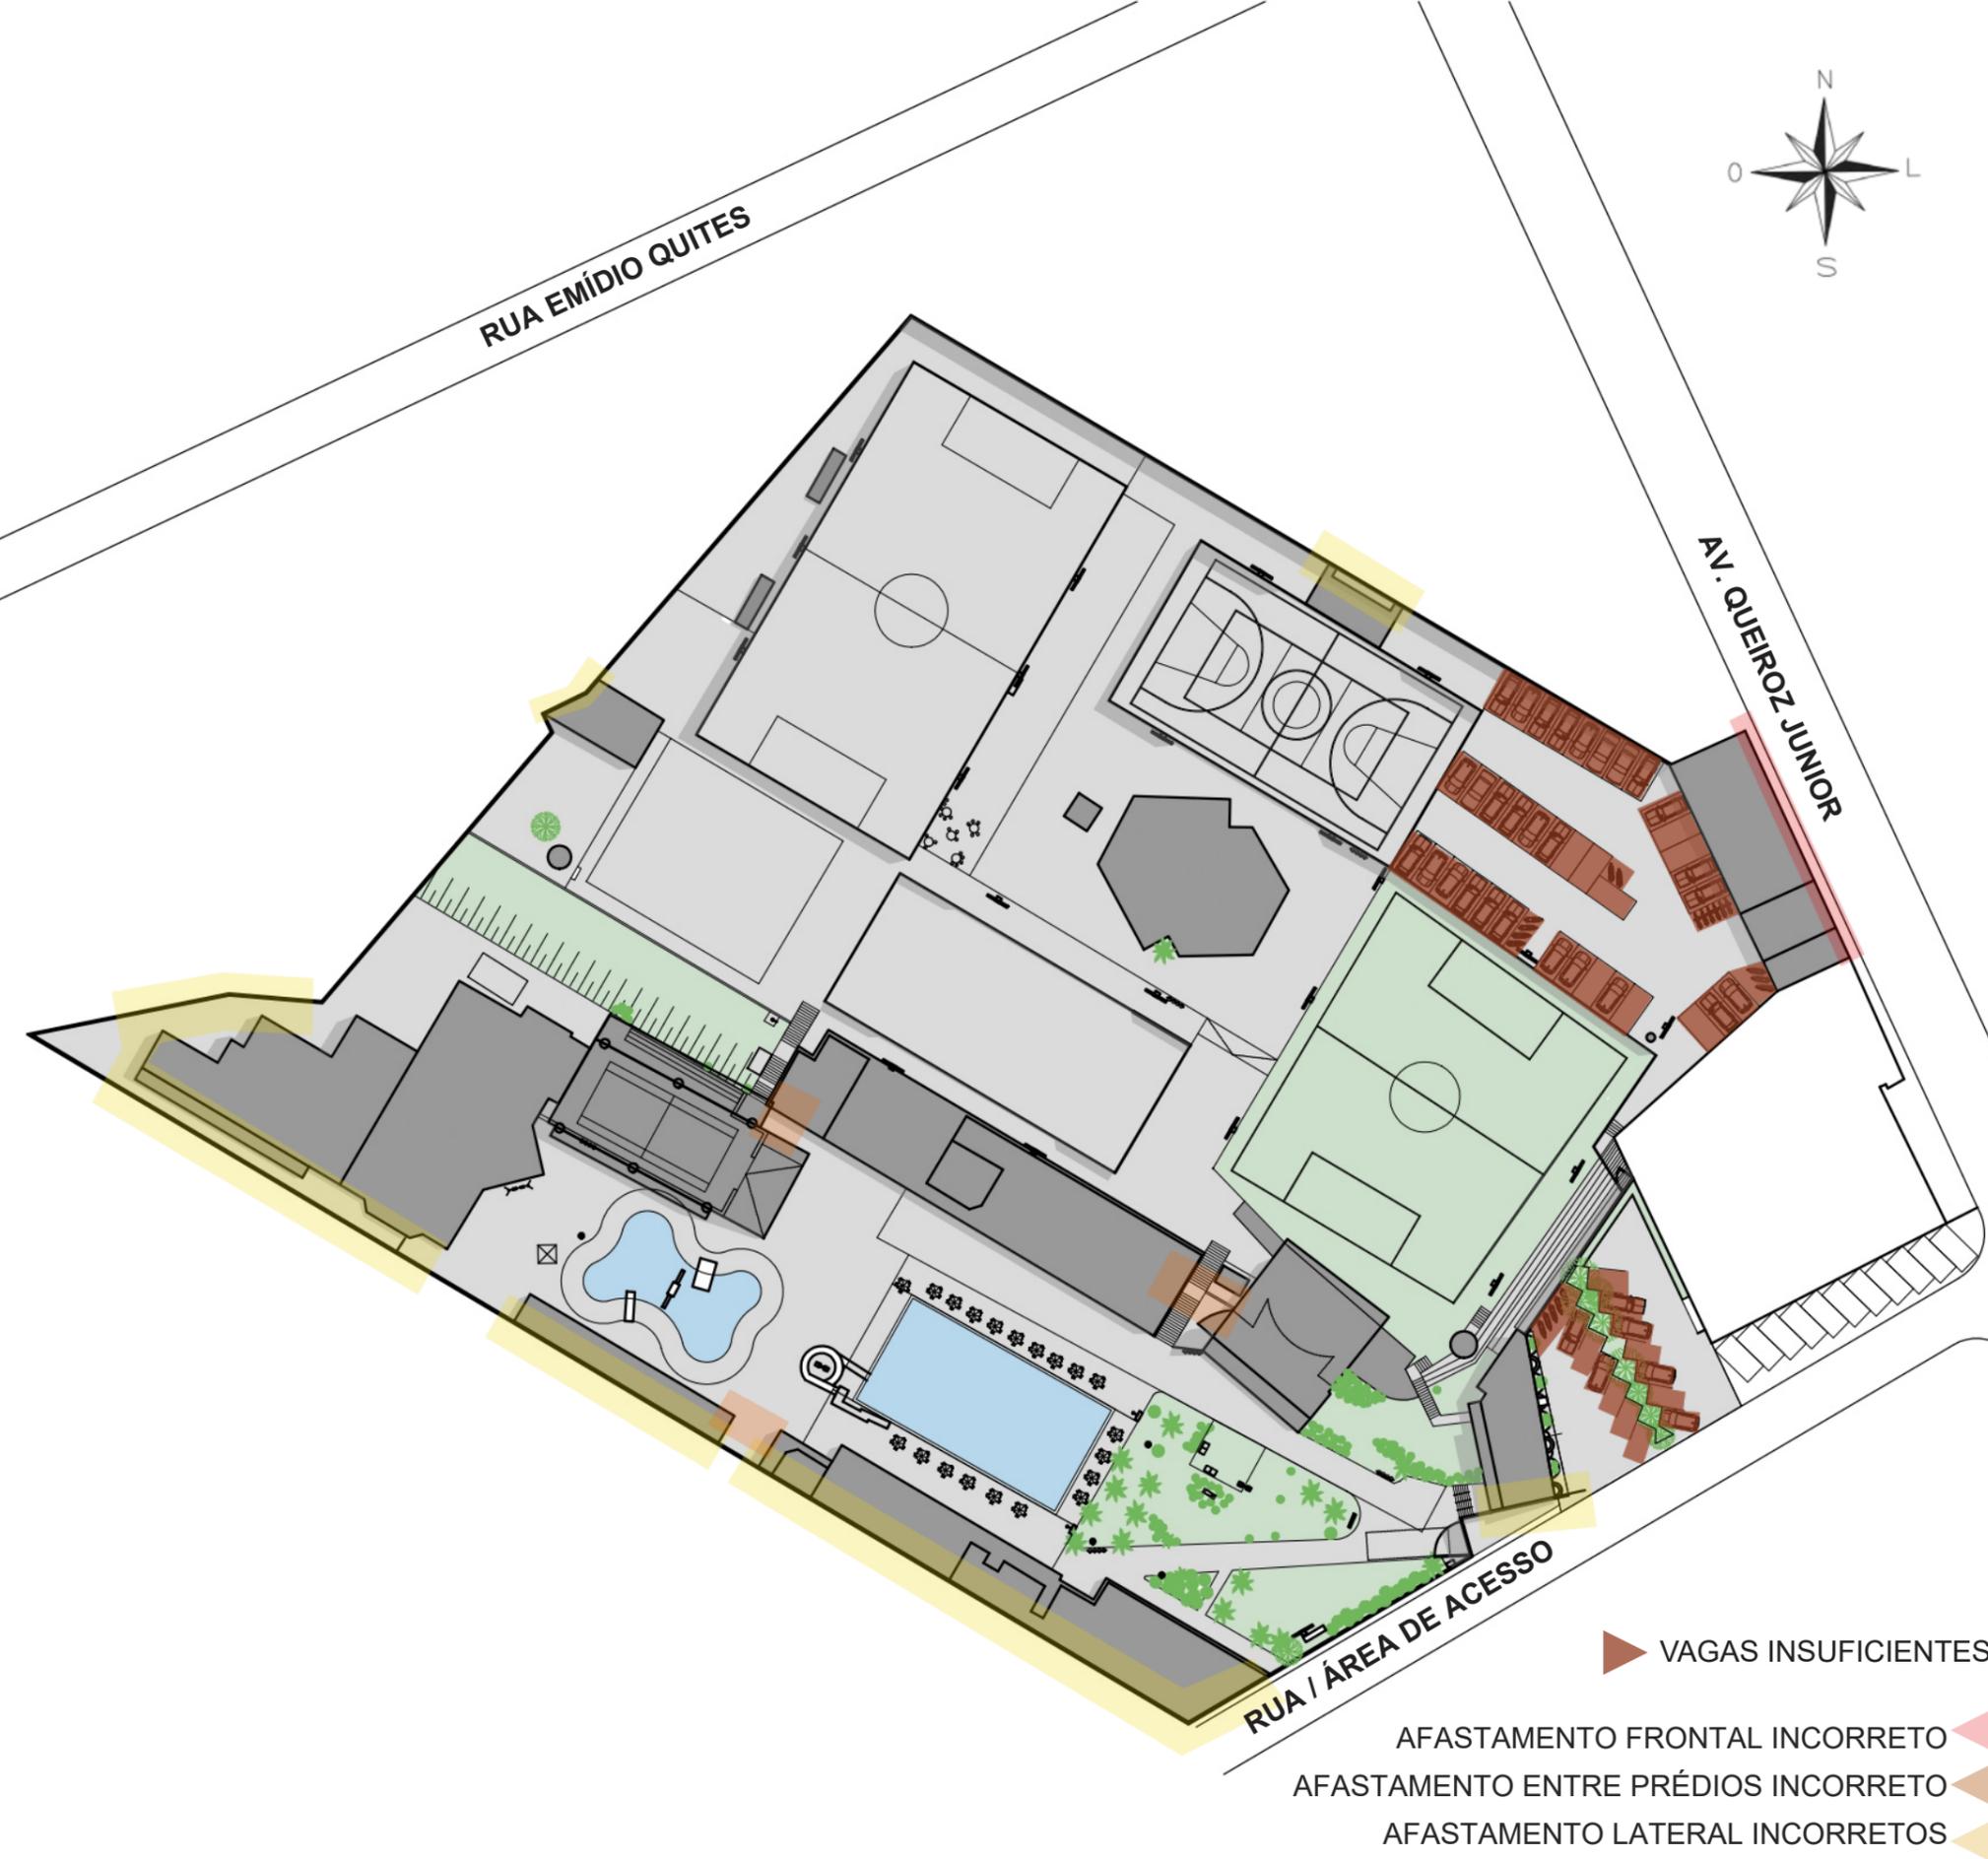
## DIAGNÓSTICO LEGISLAÇÃO

Durante a análise de ocupação em relação às restrições da legislação urbanística, foram identificados elementos que não atendem aos requisitos urbanísticos. O objetivo da análise é garantir que o plano diretor permita regularização da situação existente e que as intervenções futuras respeitem a legislação, reduzindo riscos para o clube. Seguem abaixo as restrições identificadas:

- Afastamentos: Não são permitidas construções nos alinhamentos frontais, laterais e de fundo do terreno. Administração, lojas, área coberta, churrasqueira, academia, depósitos, banco de reservas, parte do edifício de vestiários e piscina coberta estão irregulares;
- Afastamentos entre prédios: A distância entre prédios depende da altura dos prédios. Alguns prédios existentes apresentam afastamentos menores do que o exigido;
- Vagas mínimas para tamanho atual = 62 vagas (1 para cada 70m<sup>2</sup>) / Existente = 49 vagas
- Coeficiente de aproveitamento máximo = 42.568,74 m<sup>2</sup> / Existente = 4.775,18 m<sup>2</sup>
- Taxa de ocupação máxima = 9.459,72 m<sup>2</sup> (60%) / Existente = 4.775,18 m<sup>2</sup>
- Altura máxima = 10 pavimentos / Existente = 3 pavimentos
- Permeabilidade mínima (grama, jardins) = 3.153,24m<sup>2</sup> / Existente = 4.460,34m<sup>2</sup>

Obs.: As edificações que estão irregulares podem ser mantidas e regularizadas em função da lei de anistia, mas não podem sofrer acréscimos ou ampliação de área, somente alterações no layout interno. Novas edificações devem respeitar os afastamentos da legislação.

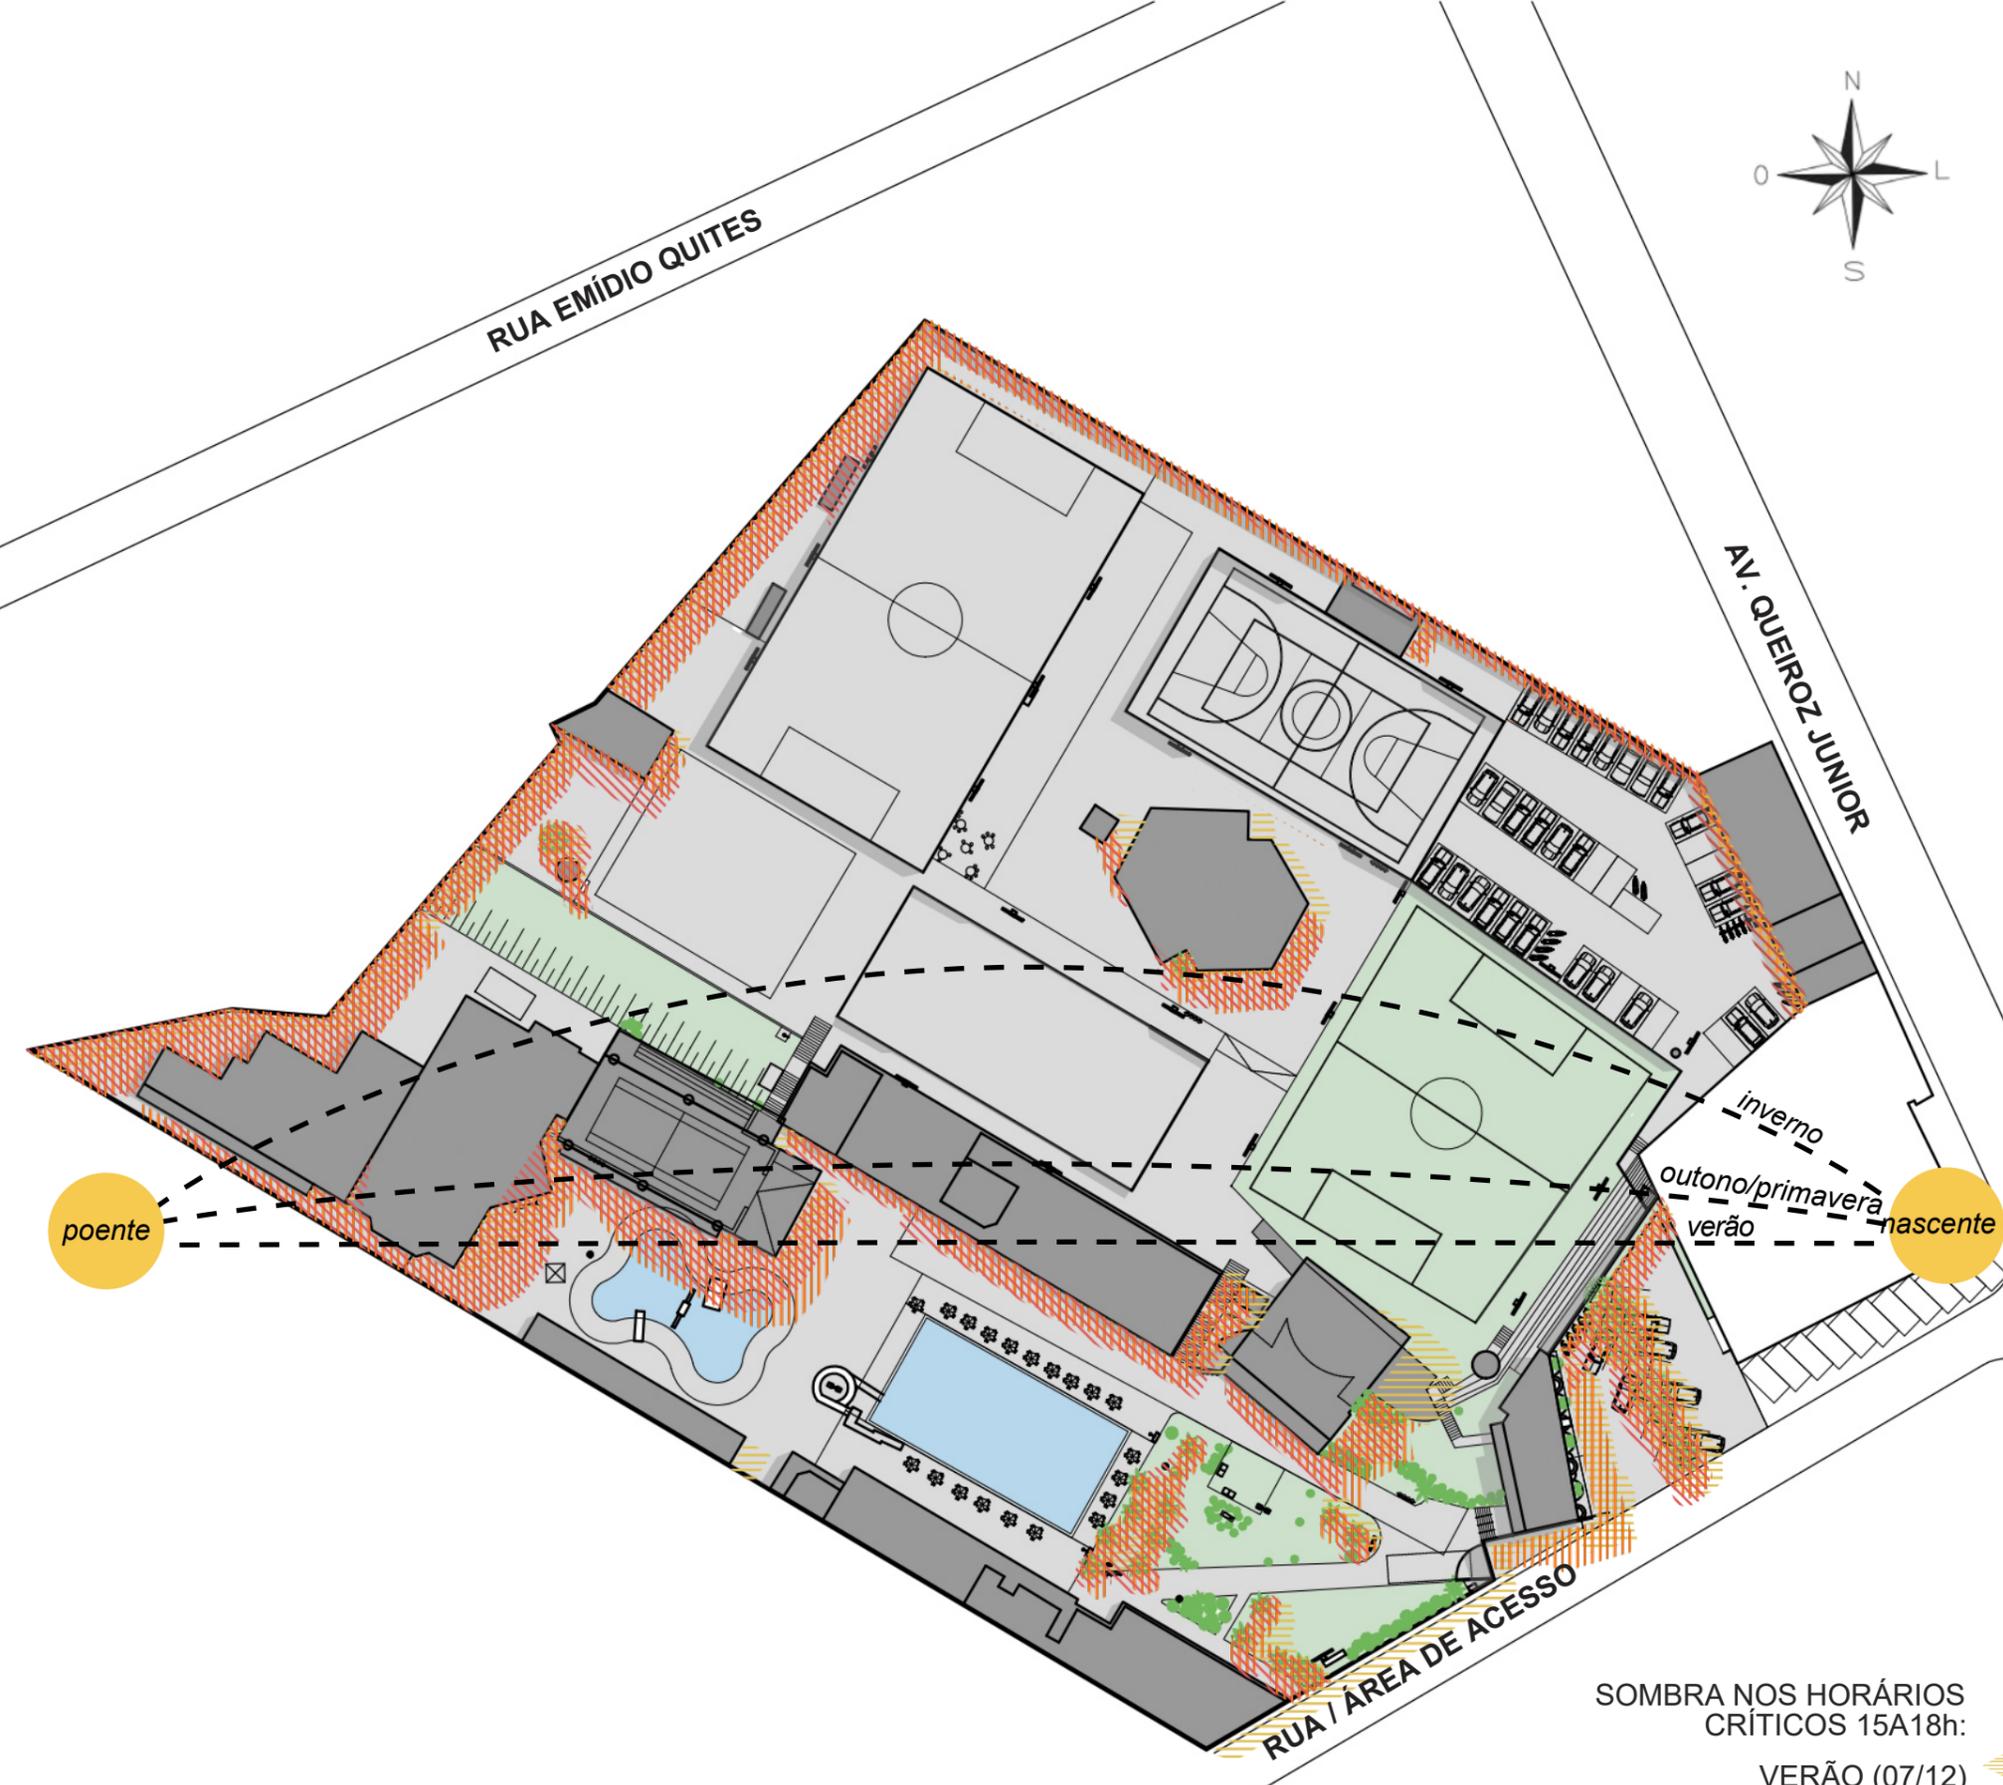
## DIAGNÓSTICO ILUMINAÇÃO NATURAL

A correta setorização dos espaços é de extrema importância, especialmente em relação à orientação solar. É fundamental garantir insolação adequada (não excessiva), nas áreas de atividades esportivas, como campos, quadras e principalmente piscinas. Além disso, é preciso oferecer áreas sombreadas e de proteção durante o verão, principalmente para crianças e idosos.

O diagnóstico identificou algumas áreas com insolação inadequada. A parte da piscina infantil é sombreada pela edificação da quadra de peteca e existem poucos ou nenhum espaço de sombra e proteção no nível inferior, ao redor dos campos e quadras, dificultando a permanência nesses espaços. A área interna do bar/lanchonete também é mal protegida da insolação direta, especialmente no fim da tarde dos verões, sendo necessário criar elementos de proteção que garantam o conforto neste local.

Além disso, o clube é pouco arborizado, o que acaba contribuindo para a falta de áreas sombreadas e para o aumento da temperatura local no verão.

SOMBRA NOS HORÁRIOS CRÍTICOS 15A18h:  
 VERÃO (07/12)

INVERNO (07/08)

PRIMAVERA/OUTONO

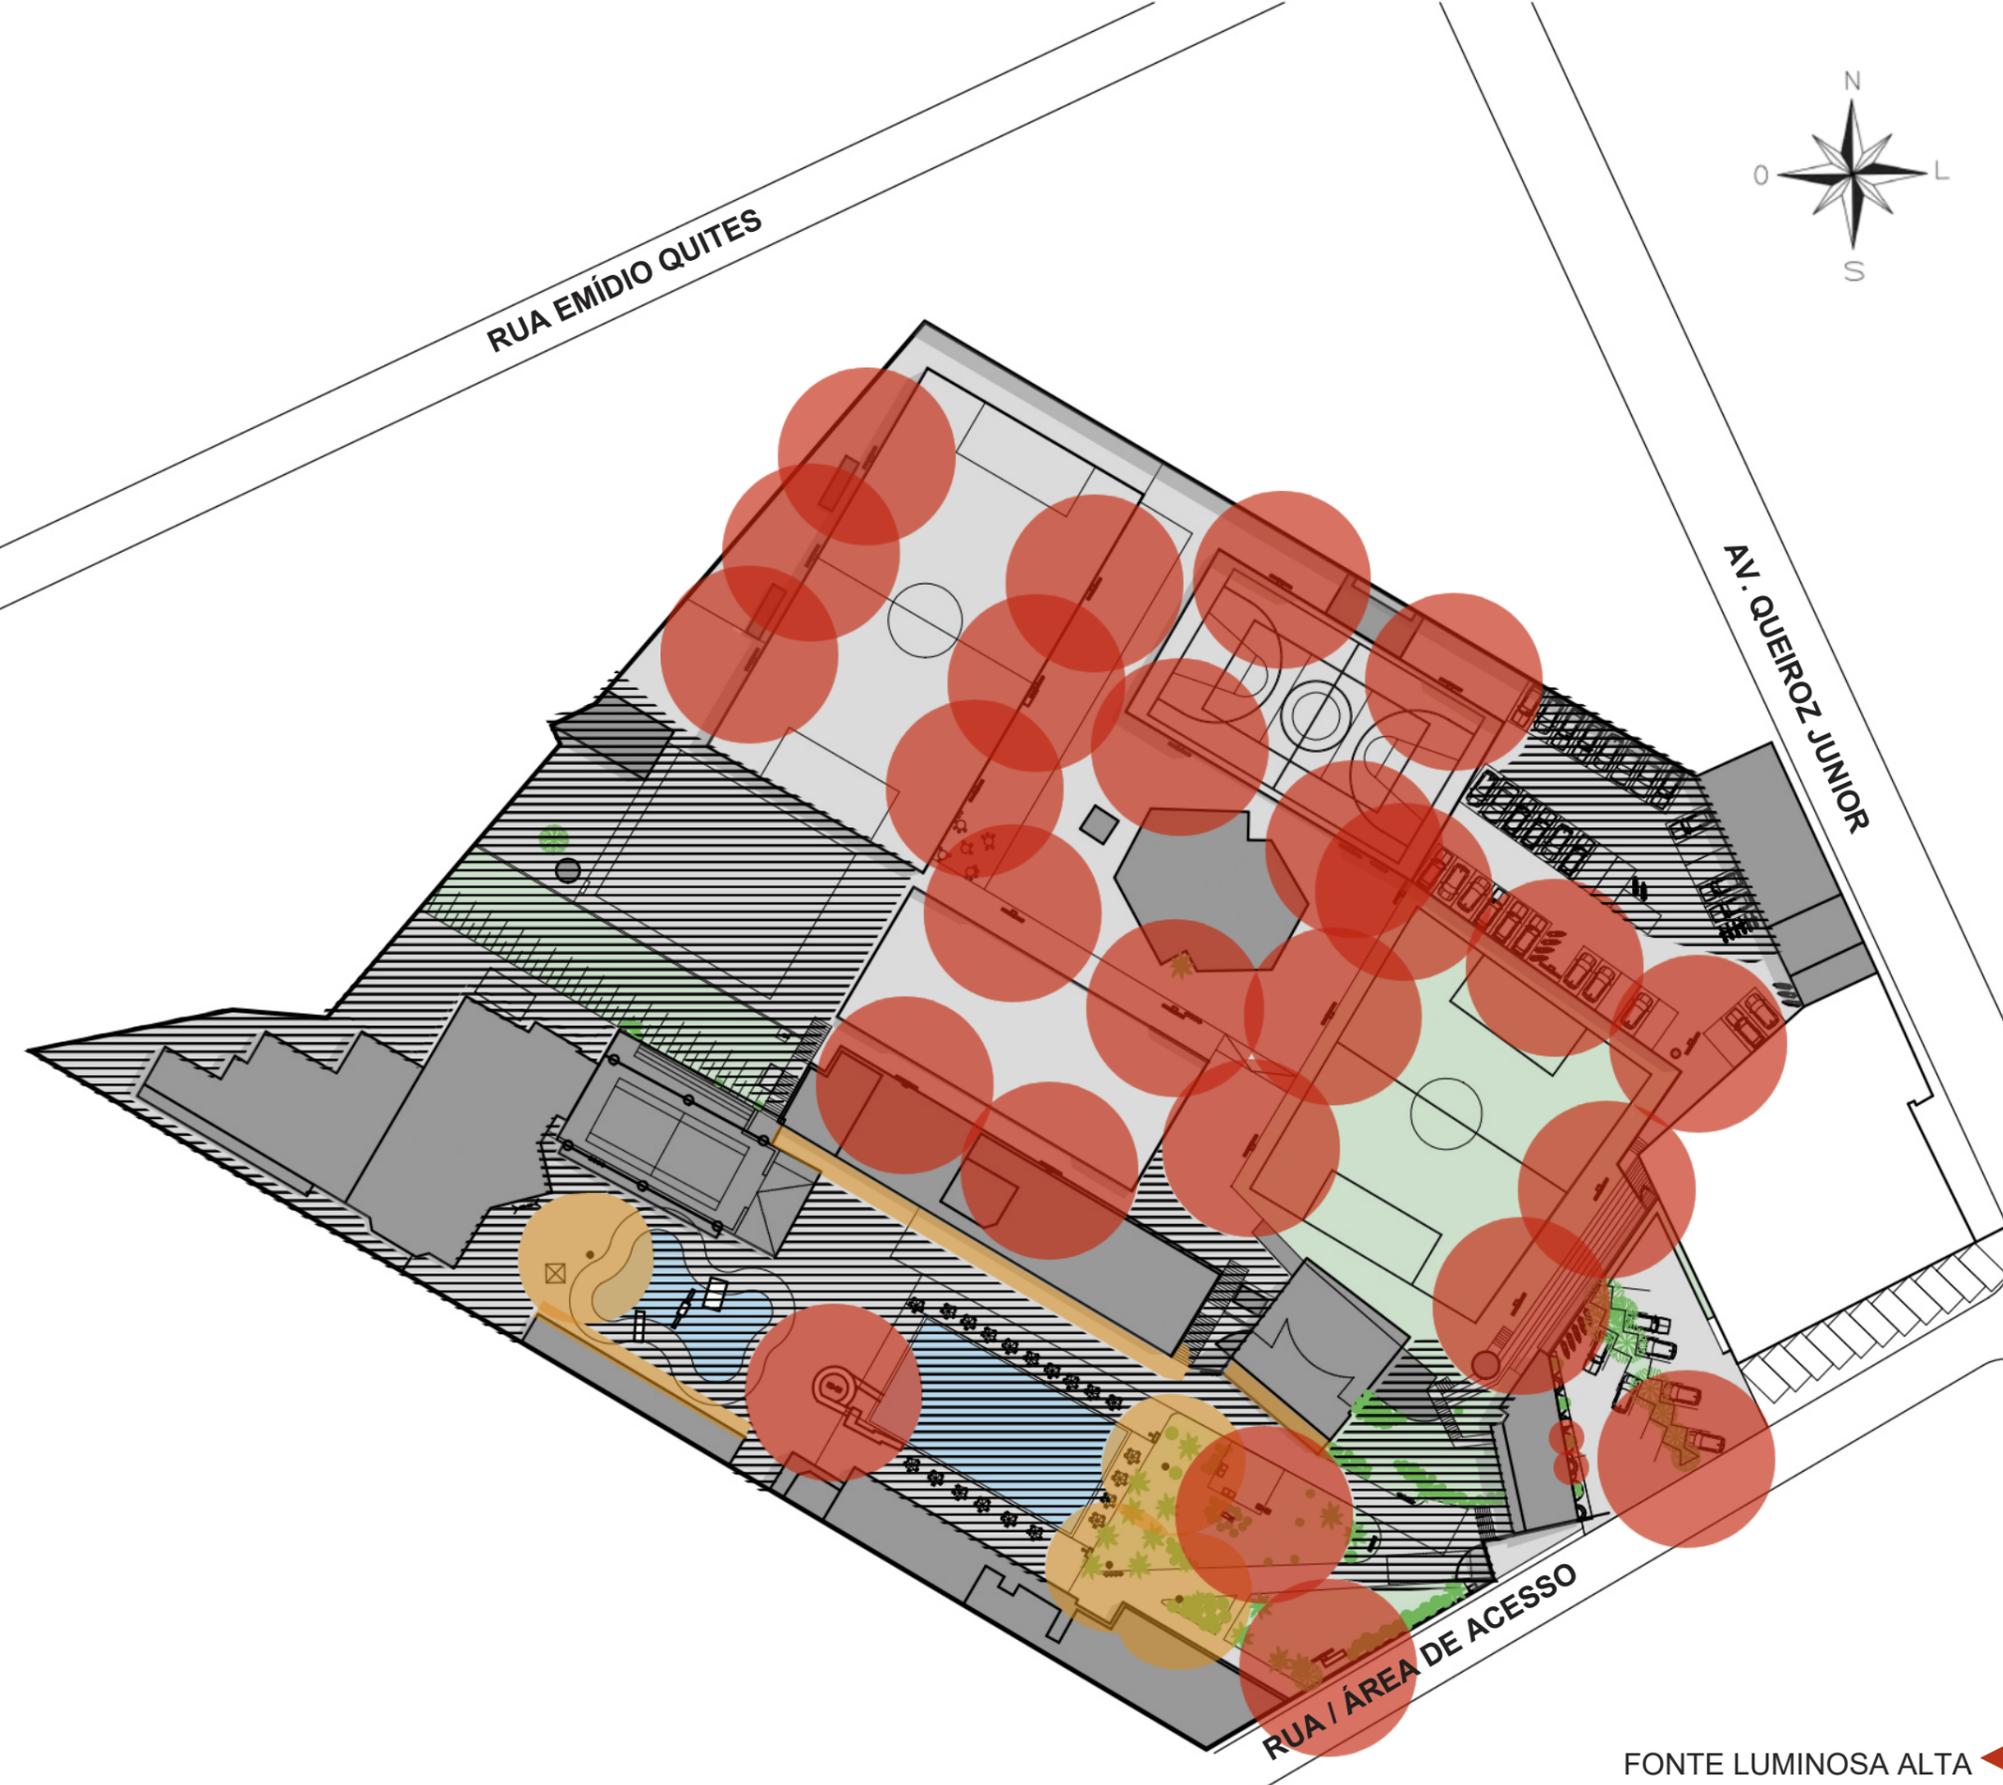
## DIAGNÓSTICO ILUMINAÇÃO ARTIFICIAL

- ▲ FONTE LUMINOSA ALTA
- ▲ FONTE LUMINOSA BAIXA
- ▨ ÁREAS ESCURAS

O Diagnóstico da iluminação artificial dos espaços externos existentes foi realizado considerando a distribuição da iluminação em cada área, analisando adequação para usos esportivos e recreativos. Não foi feita análise da qualidade e eficiência das luminárias

A praça de esportes, localizada na área mais baixa do terreno, é iluminada somente com postes altos, adequados para as práticas esportivas. A quadra localizada no extremo noroeste não tem postes de iluminação. Há carência de iluminação de segundo e terceiro níveis (postes médios e baixos de até 3m) úteis para destacar caminhos, elementos arquitetônicos e paisagísticos, e para criar ambiência agradável para permanência e descanso.

No nível superior existem 3 postes altos, úteis para atividades de competição na piscina, mas que não geram iluminação agradável para as demais áreas. Existem alguns postes baixos, próximos aos jardins das piscinas. No entanto, estes postes são insuficientes para iluminar toda a área, resultando em várias áreas “escuras”. É necessário ampliar o sistema de iluminação para criação de ambiência agradável nas áreas recreativas e de descanso.
