PLANO DIRETOR 2022  
ITABIRENSE ESPORTE CLUBE

## APRESENTAÇÃO PLANO DIRETOR 2023

## PROGRAMA INTRODUÇÃO

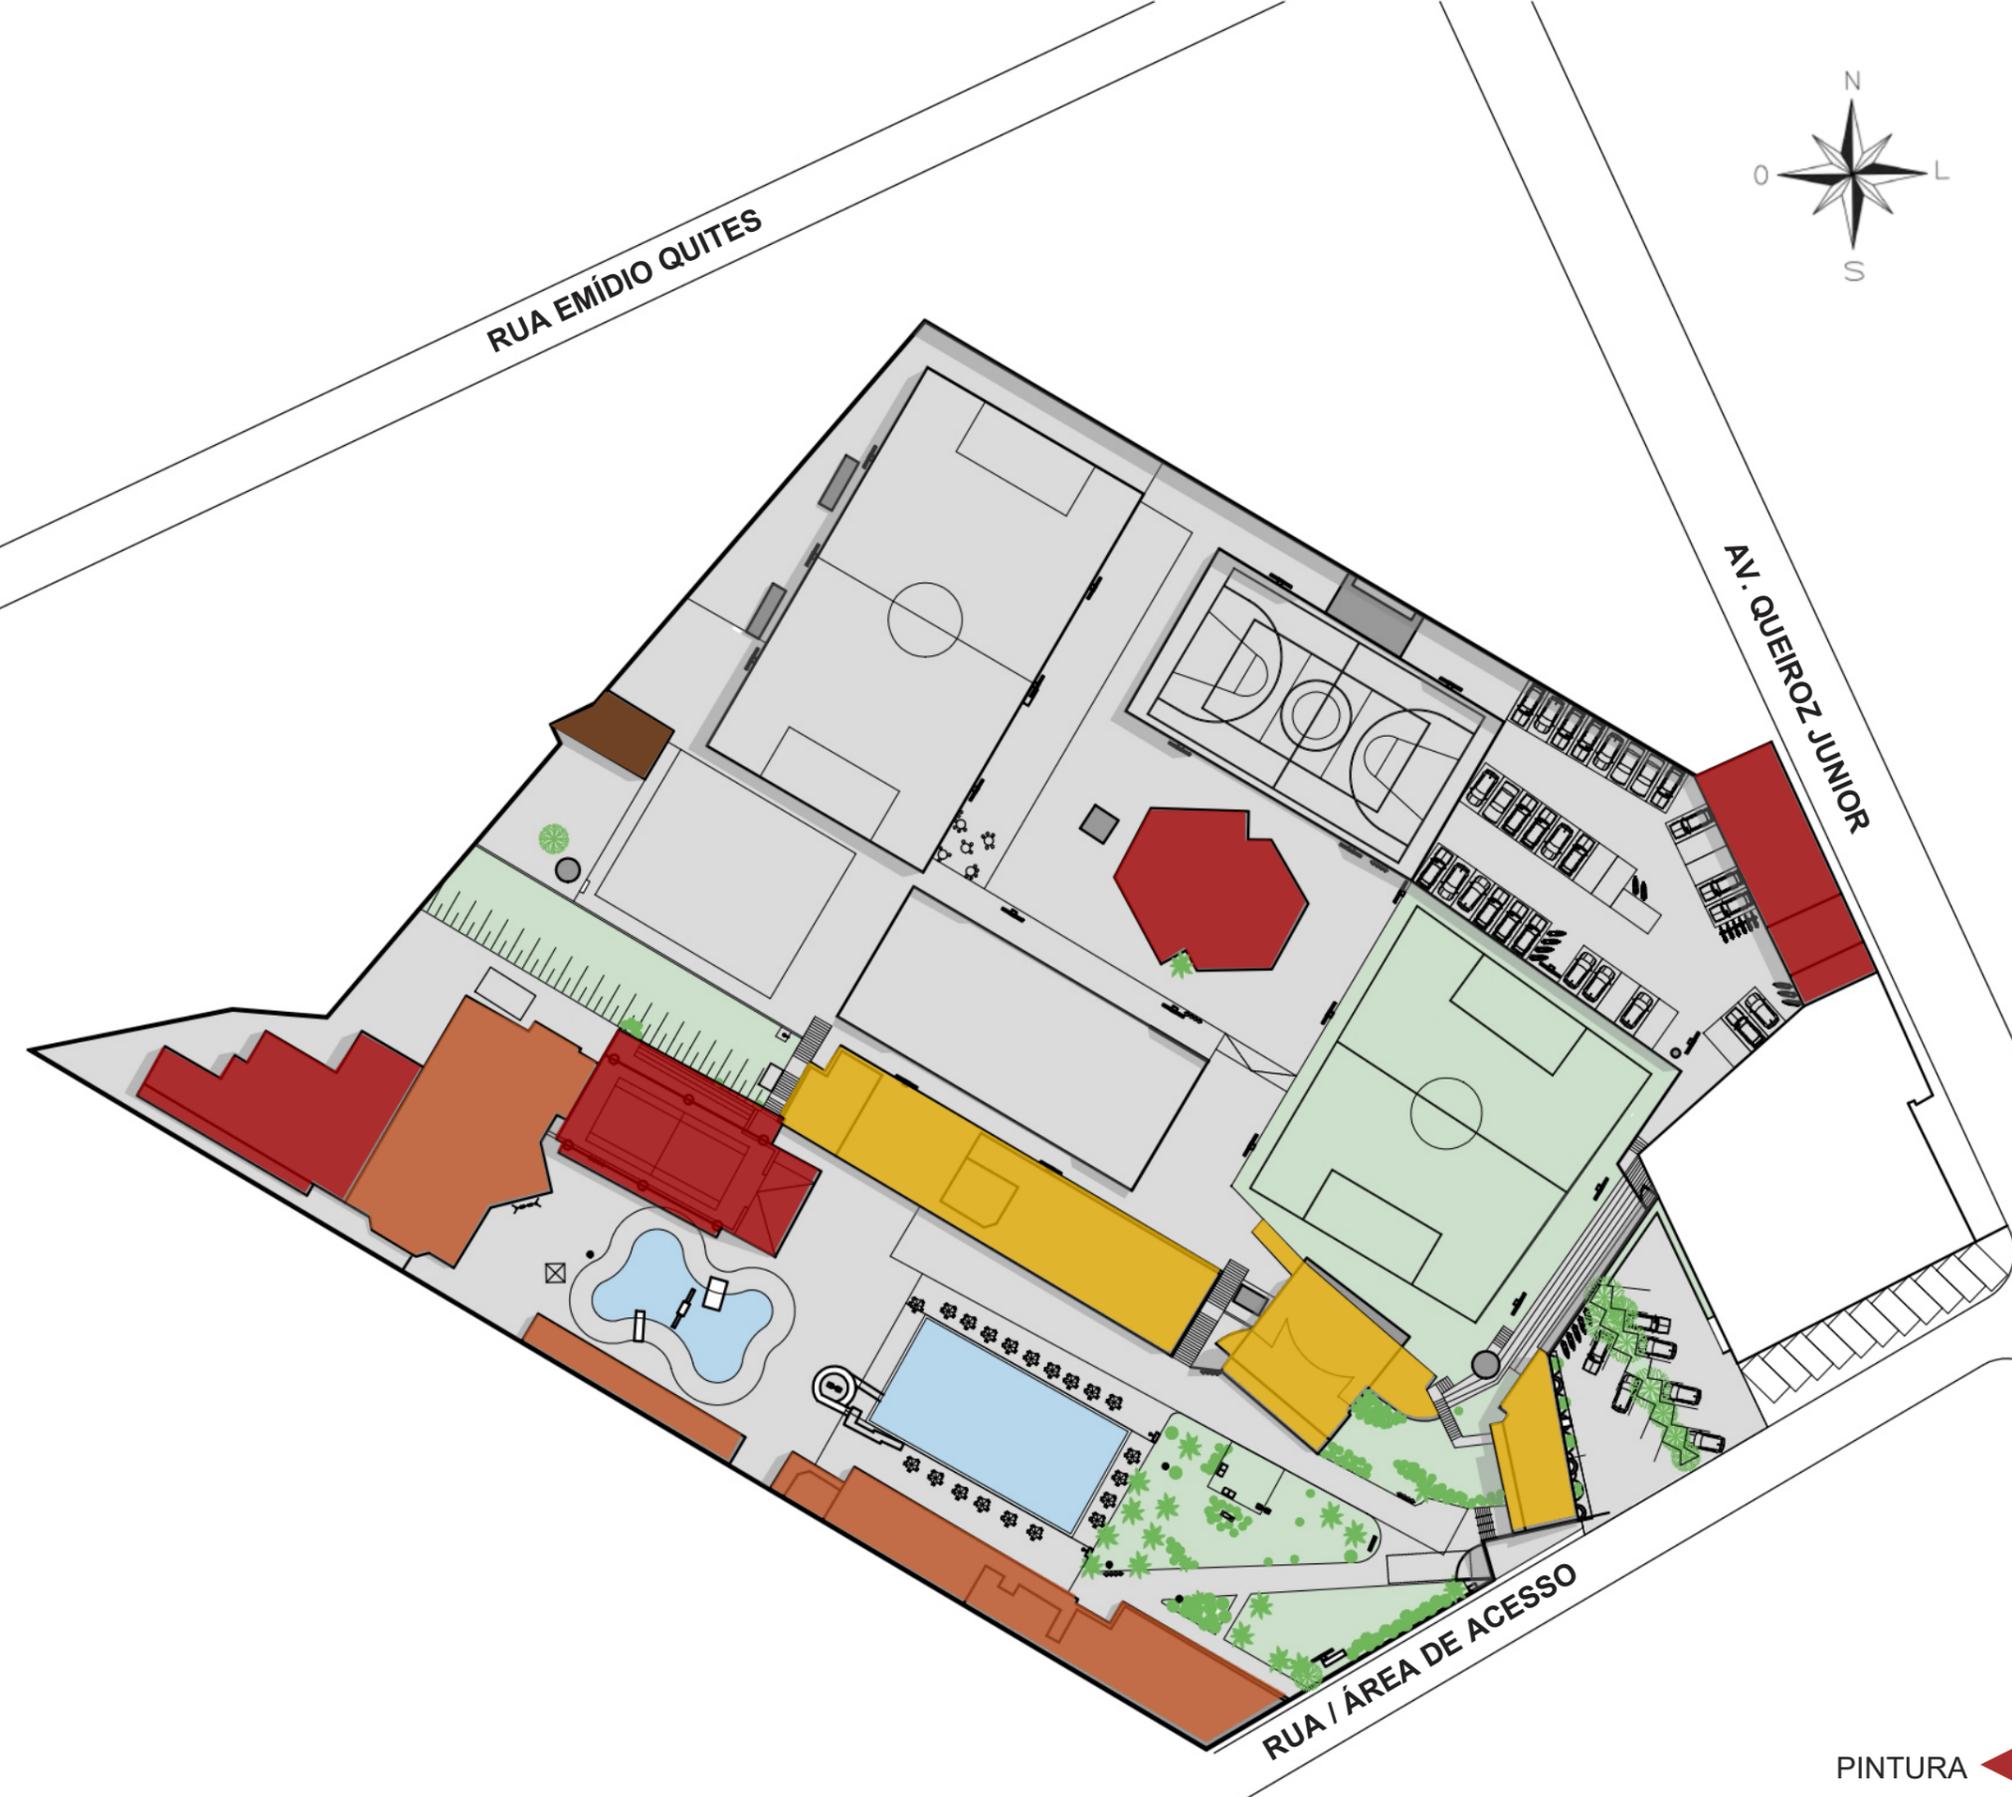
## DIAGNÓSTICO ACABAMENTO DE FACHADAS

O diagnóstico arquitetônico das fachadas e da forma dos edifícios existentes revelou grande confusão visual causada pela falta de uniformidade e de identidade entre os prédios.

Cada fachada apresenta um material de acabamento diferente (mais de quatro acabamentos distintos). A maioria dos edifícios apresentam acabamentos de fachada inacabados e/ou em más condições de conservação, como paredes sem reboco, pinturas velhas e descascando, além de elementos soltos ou desgastados.

- PINTURA

- CERÂMICA

- PINTURA + CERÂMICA

- SEM ACABAMENTO

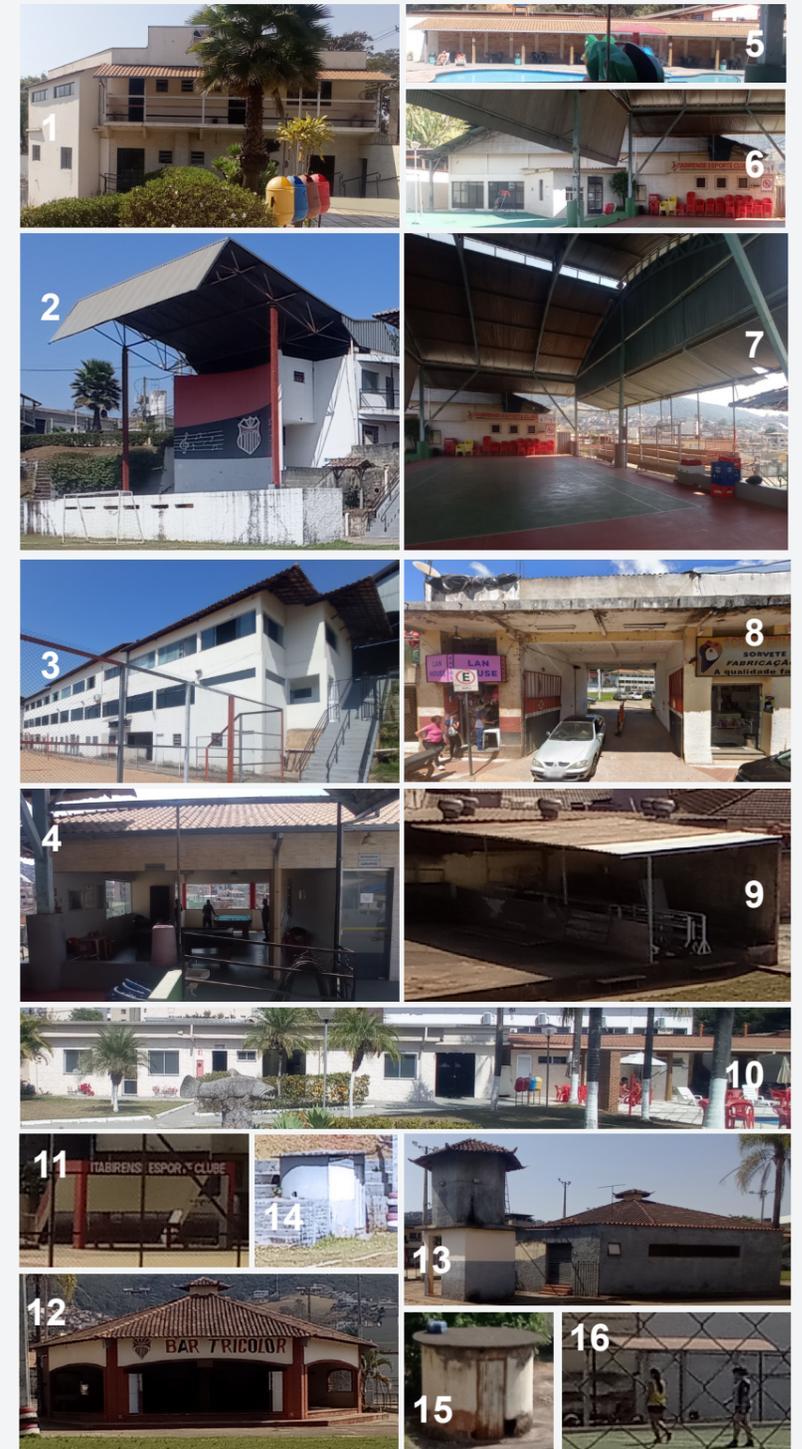
**DIAGNÓSTICO  
QUALIDADE CONSTRUTIVA**

- BOM
- REGULAR
- RUIM

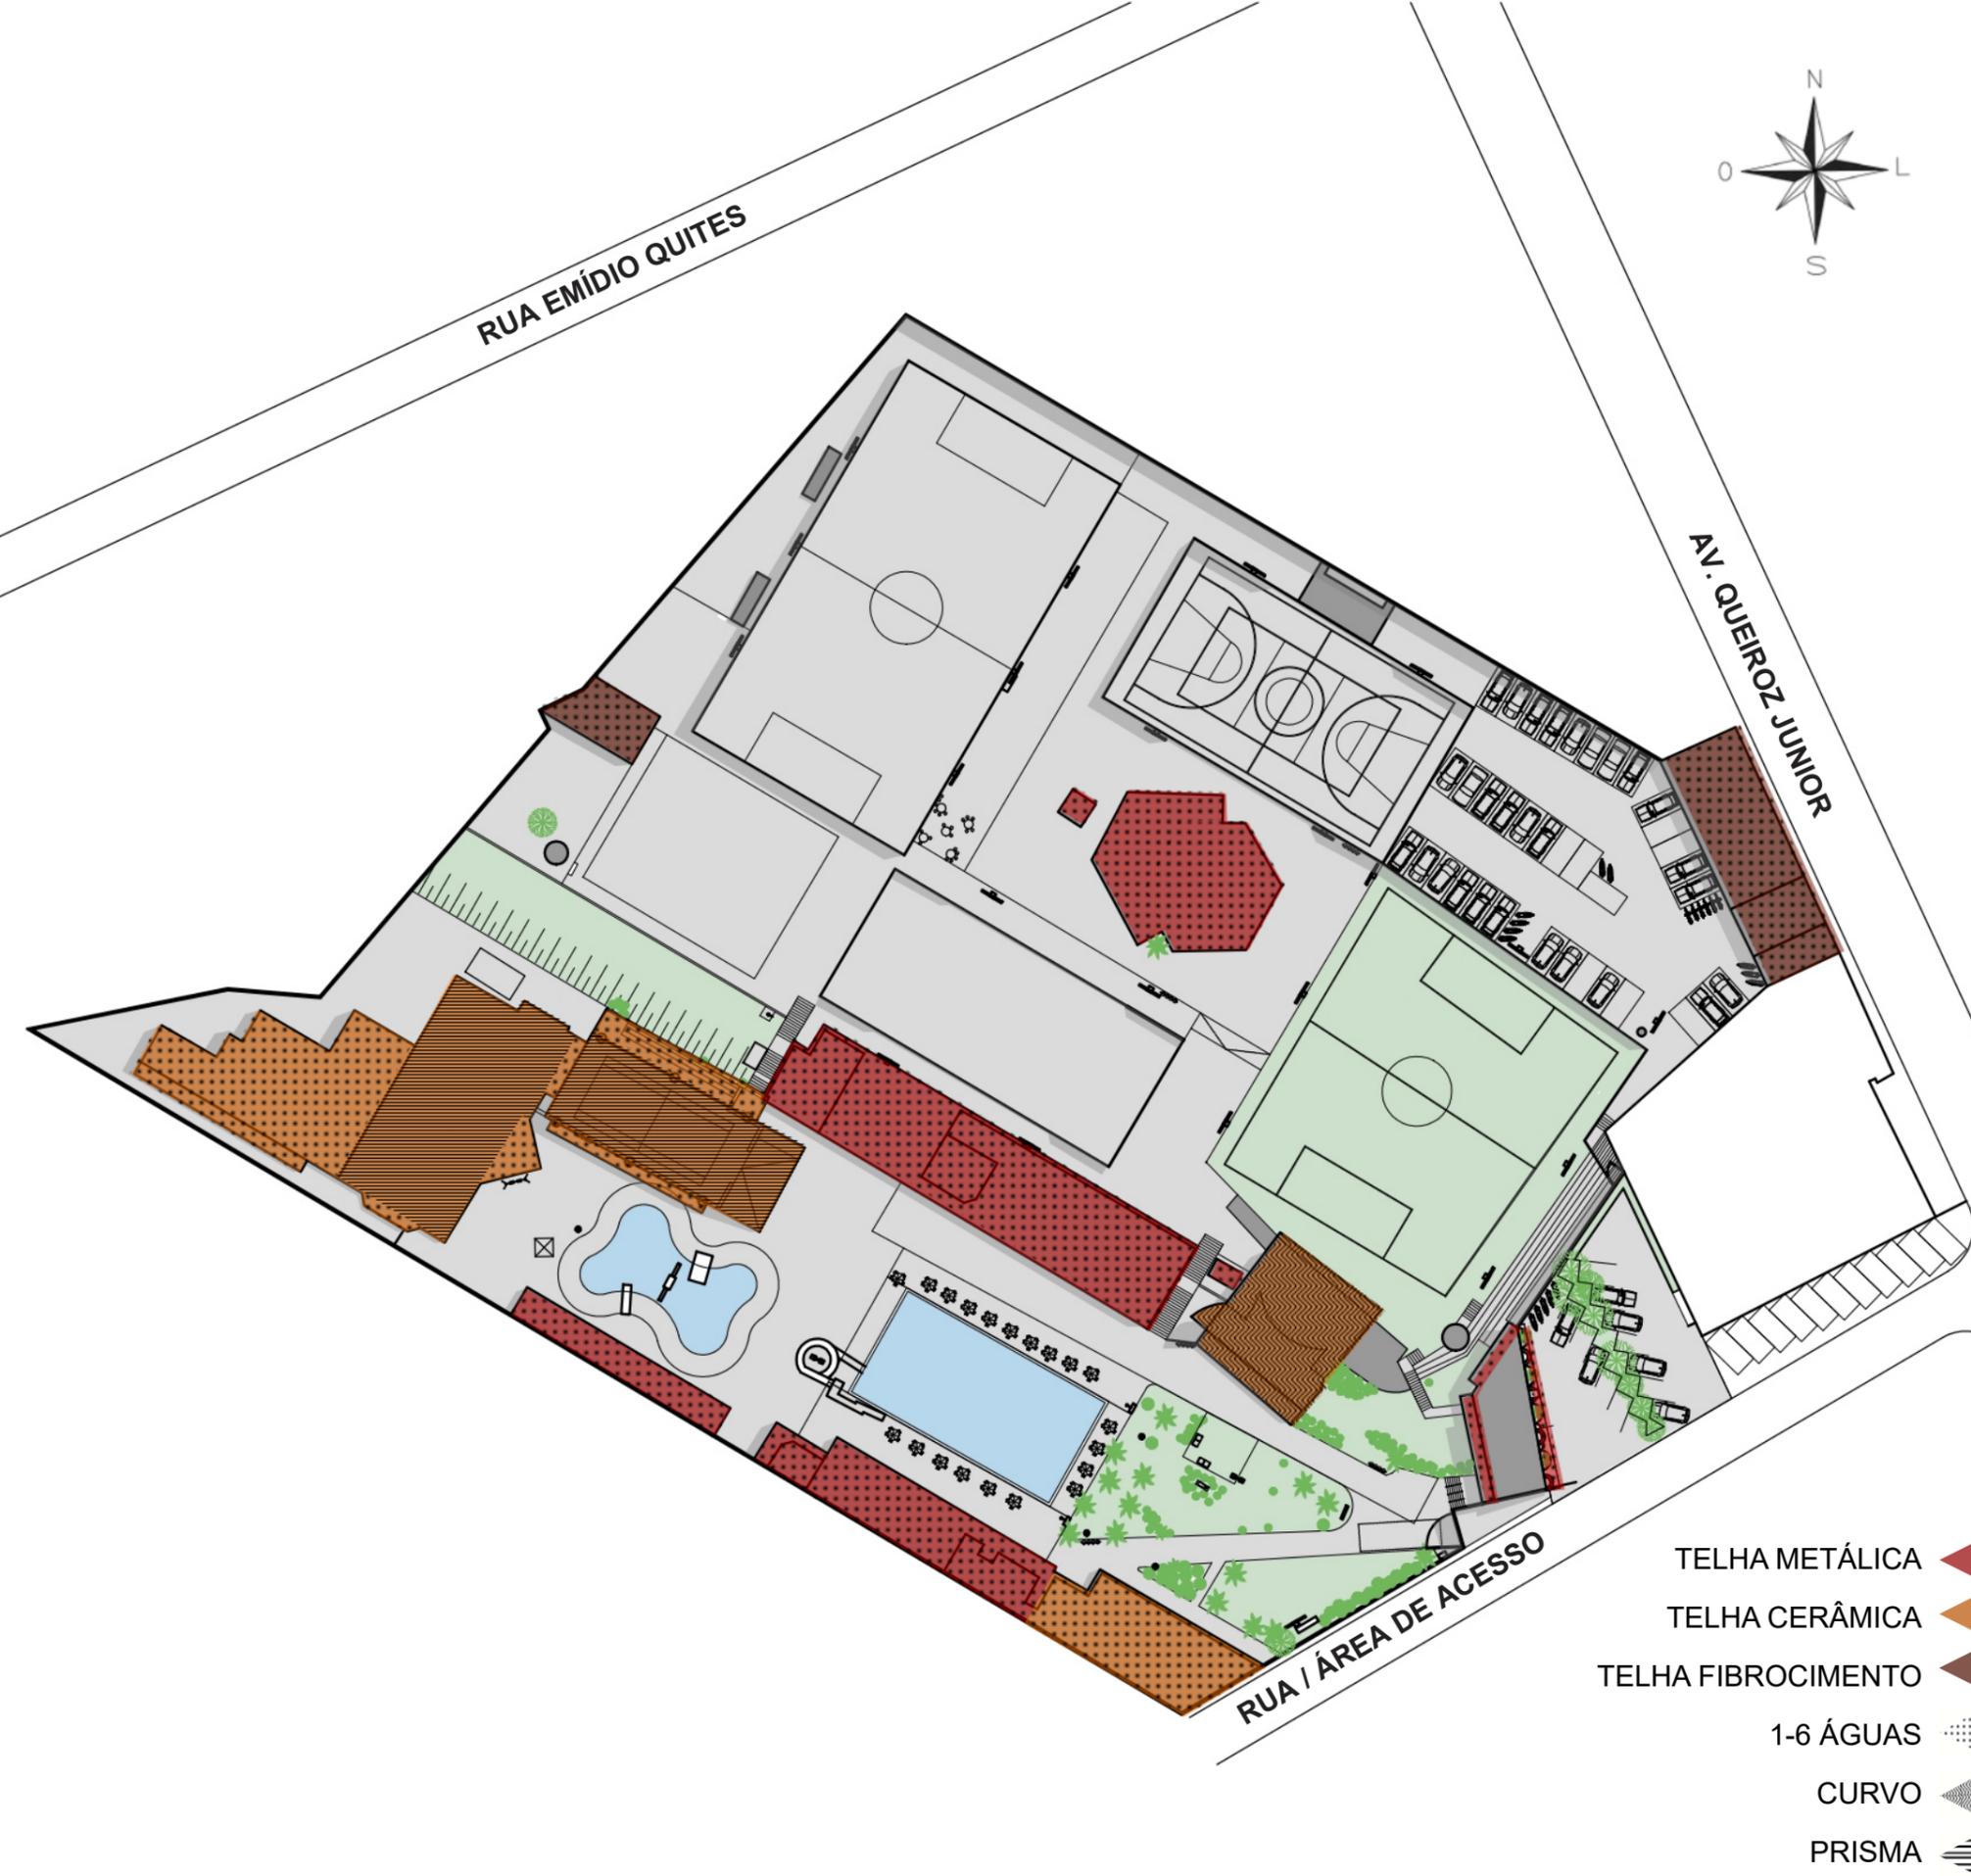
## DIAGNÓSTICO TIPOLOGIA DOS TELHADOS

O diagnóstico arquitetônico das coberturas dos edifícios existentes revelou grande confusão visual, causada pela falta de uniformidade e de identidade entre os prédios.

Cada edifício apresenta coberturas com formas e materiais completamente distintos, sem unidade visual, resultando em uma leitura de conjunto que aparenta uma série de 'puxados'.

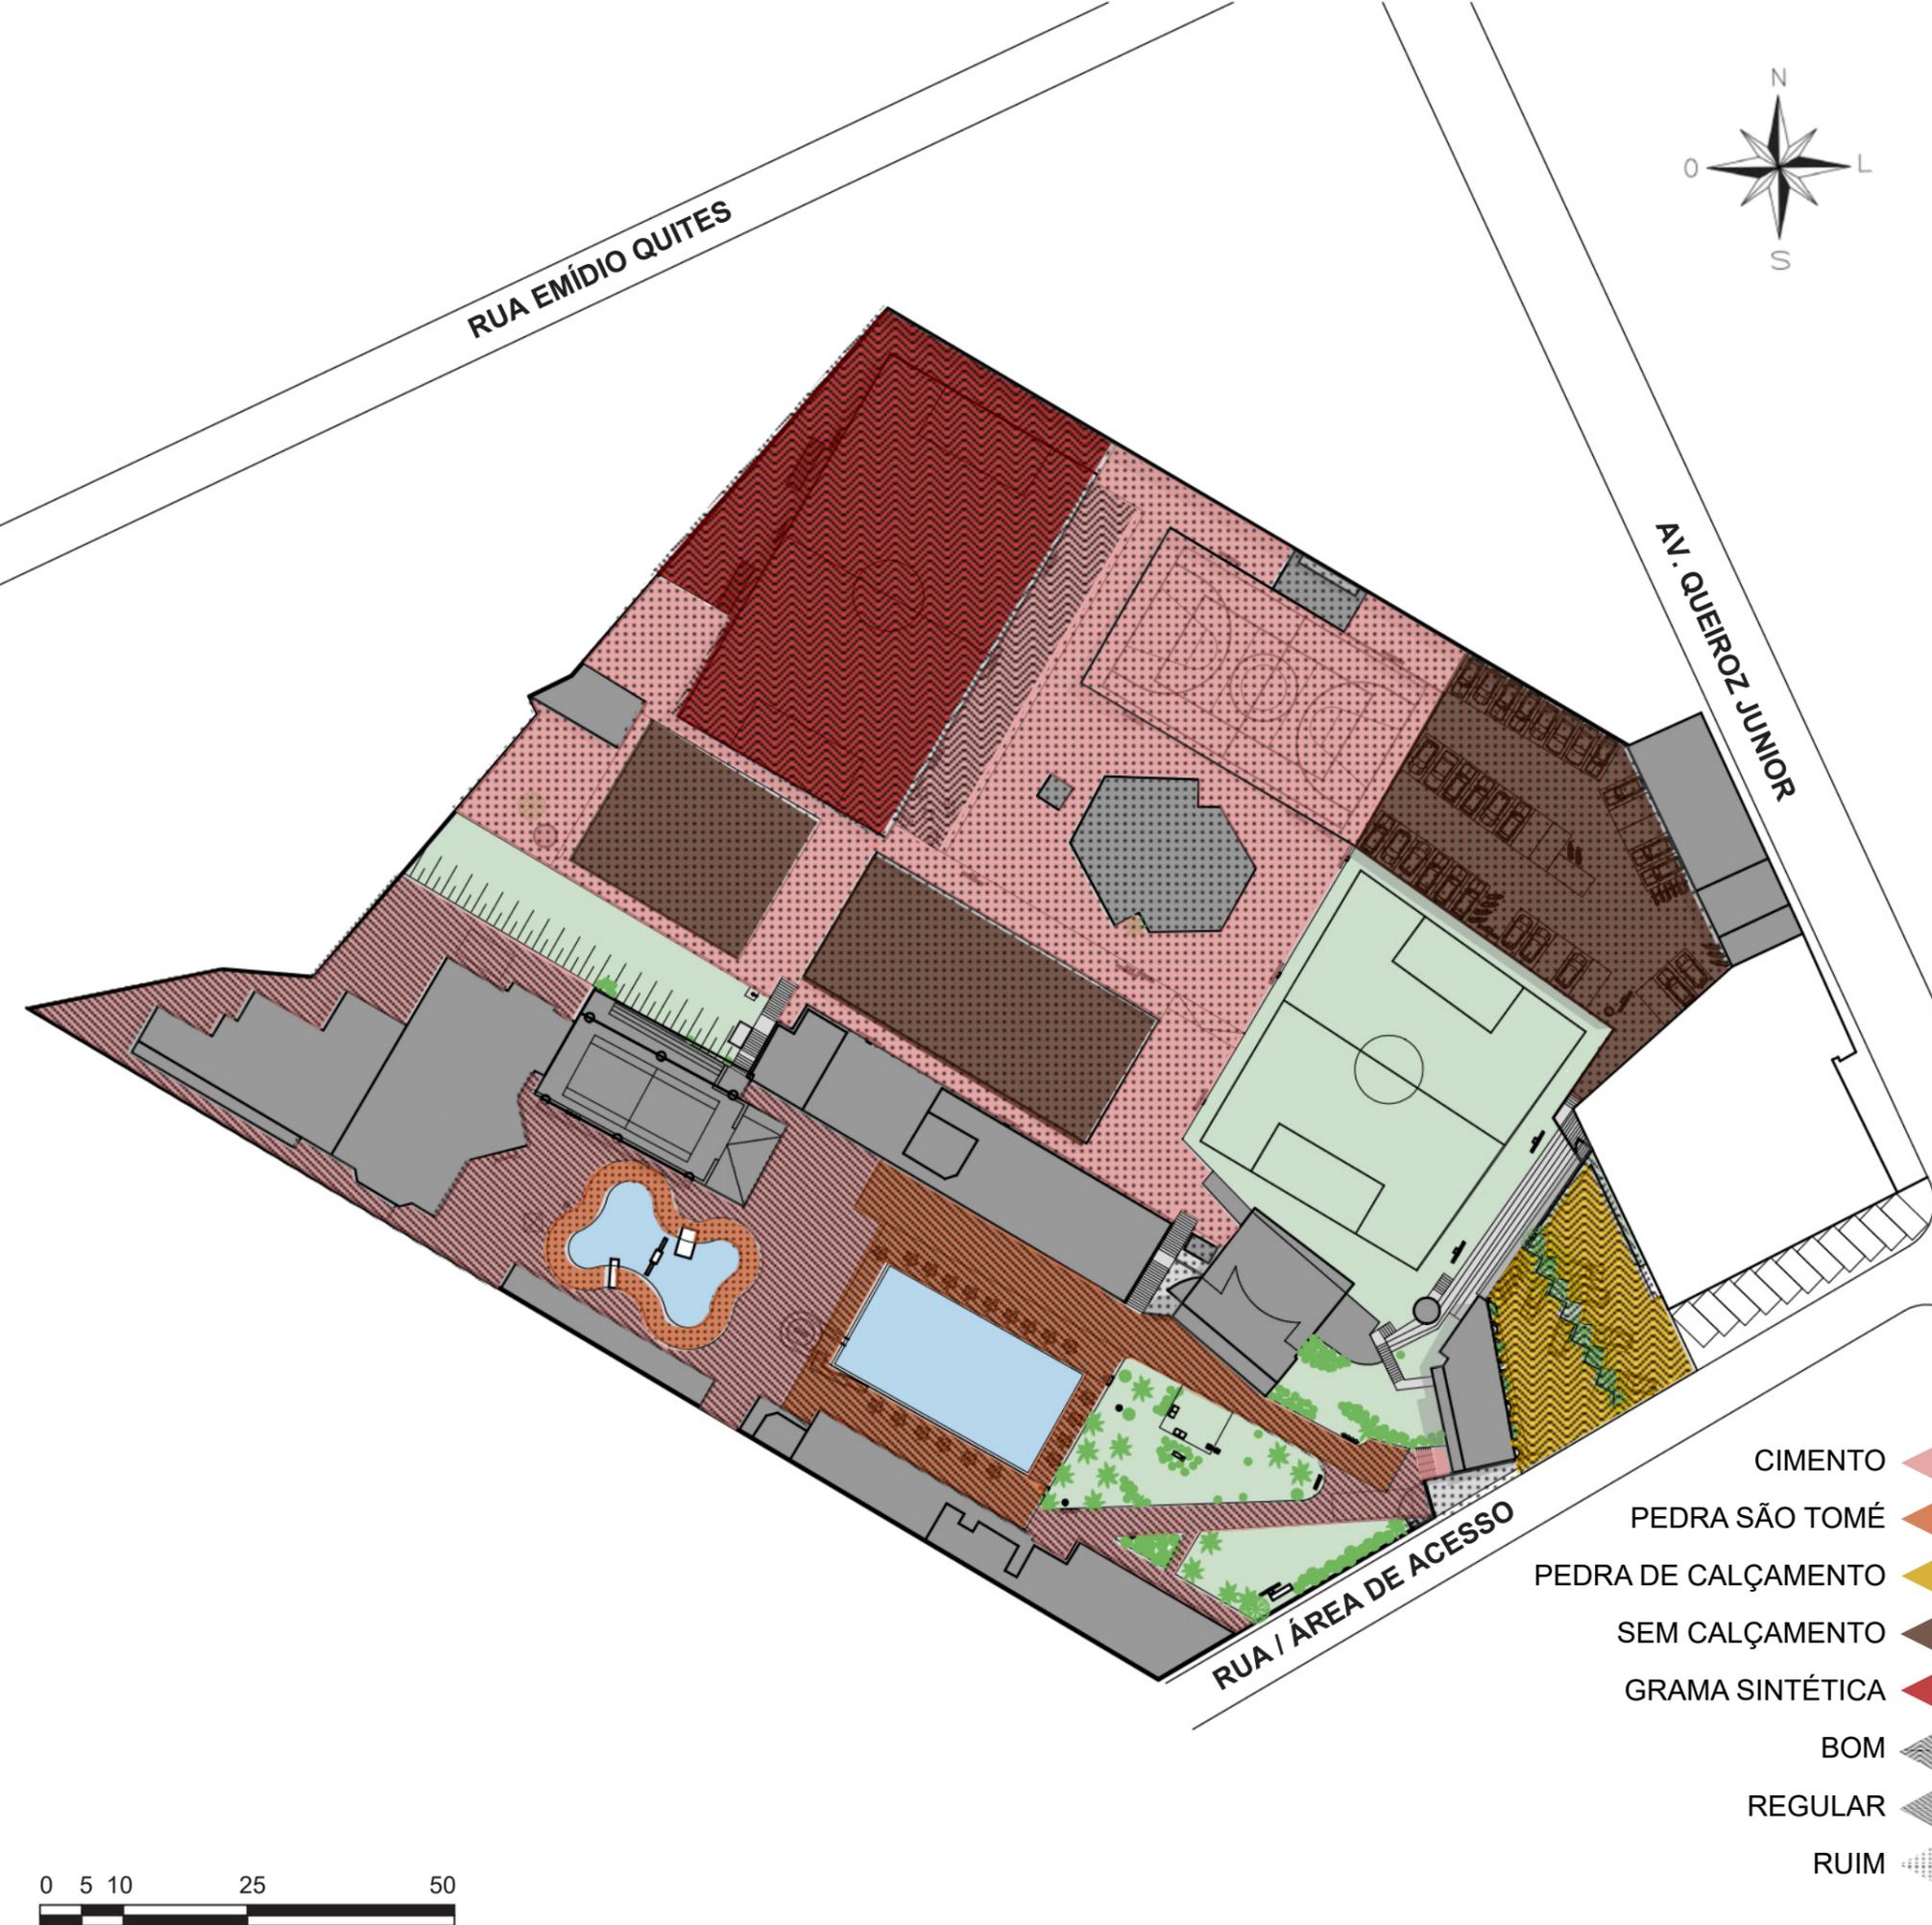
## DIAGNÓSTICO PISOS

O diagnóstico arquitetônico dos acabamentos de piso das áreas externas do clube identificou uma grande variedade de materiais utilizados, sem uniformidade arquitetônica.

A grande variedade de revestimentos de piso prejudica a leitura de conjunto e não cria uma referência visual para o clube. Além disso, alguns pisos se encontram em mal estado de conservação, apresentando patologias como falhas, quebras, entre outros problemas, o que prejudica a qualidade da circulação.

Para além da questão estética e da uniformização visual, é importante destacar a necessidade de se utilizar pisos com baixa absorção térmica, que não aqueçam muito em dias de calor, que sejam antiderrapantes e que não apresentem ressaltos, a fim de garantir a segurança e a acessibilidade de todos os frequentadores do clube, incluindo pessoas com mobilidade reduzida.

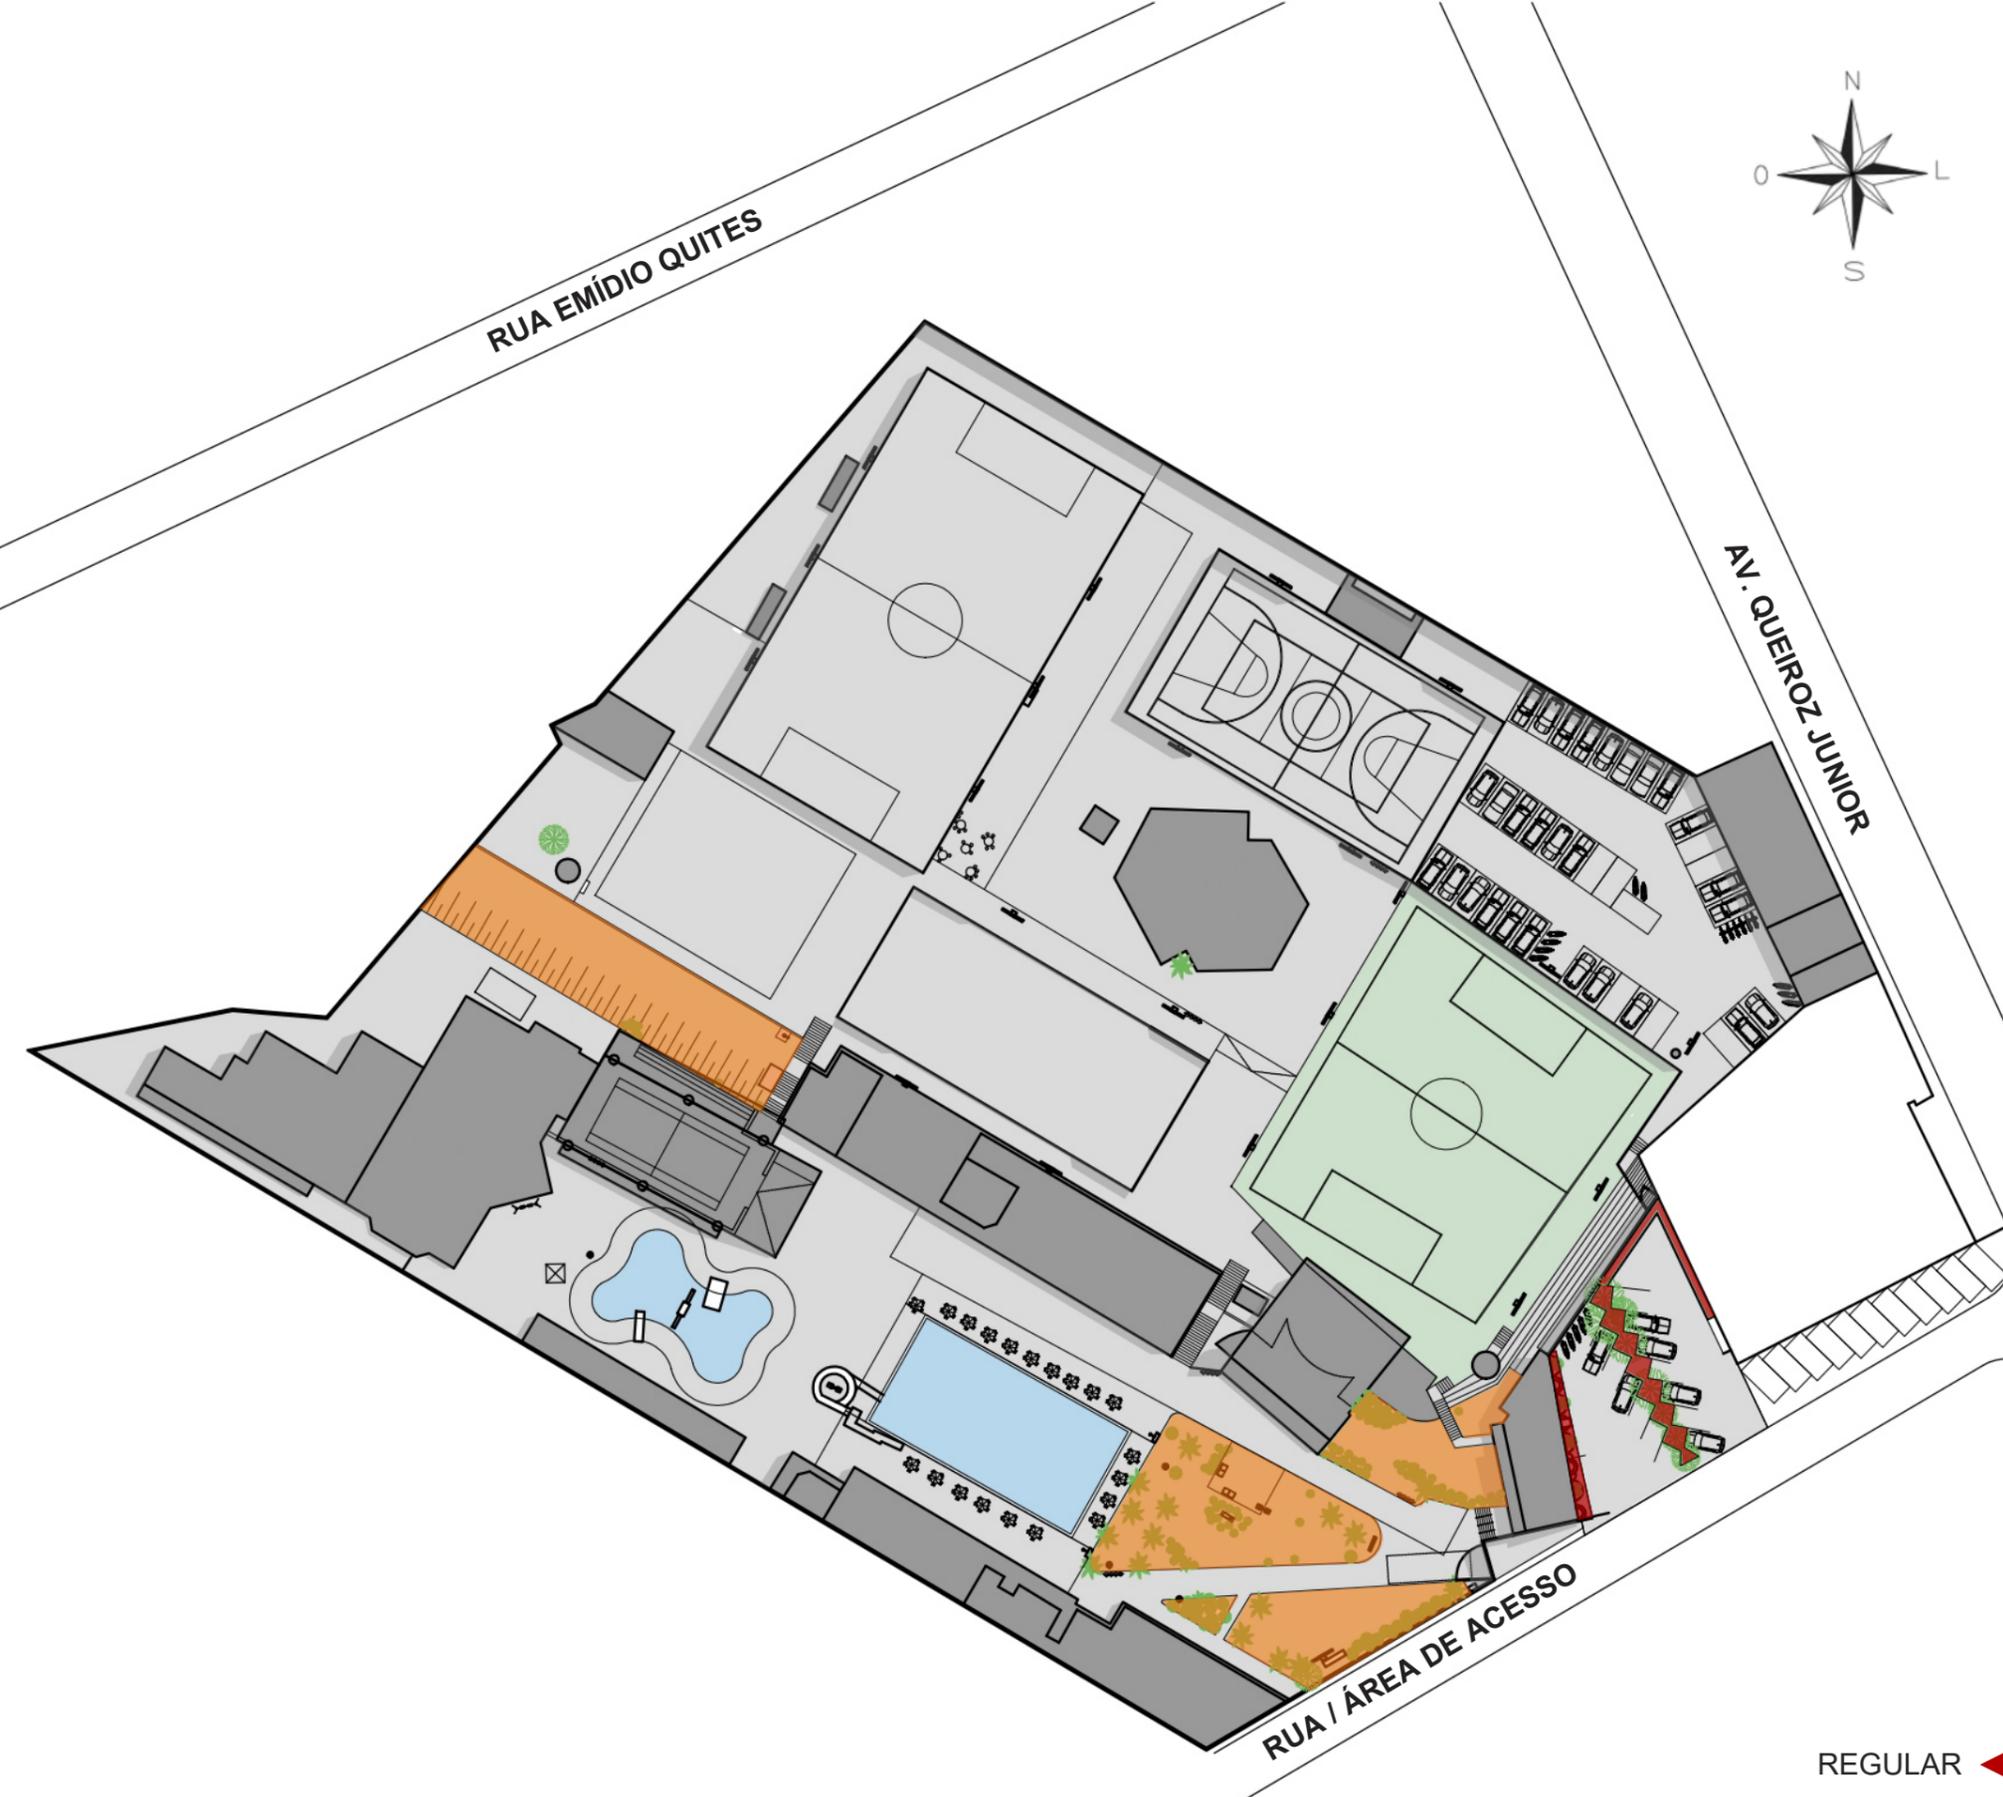
## DIAGNÓSTICO PAISAGISMO

O diagnóstico arquitetônico paisagístico das áreas externas do clube indica que o terreno é excessivamente árido e pouquíssimo arborizado. Embora o terreno atenda às exigências da legislação em relação às áreas permeáveis, isso se deve principalmente a gramados e ao campo de futebol. Estas áreas gramadas, no entanto, não apresentam vegetações expressivas, como forrações, arbustos ou árvores.

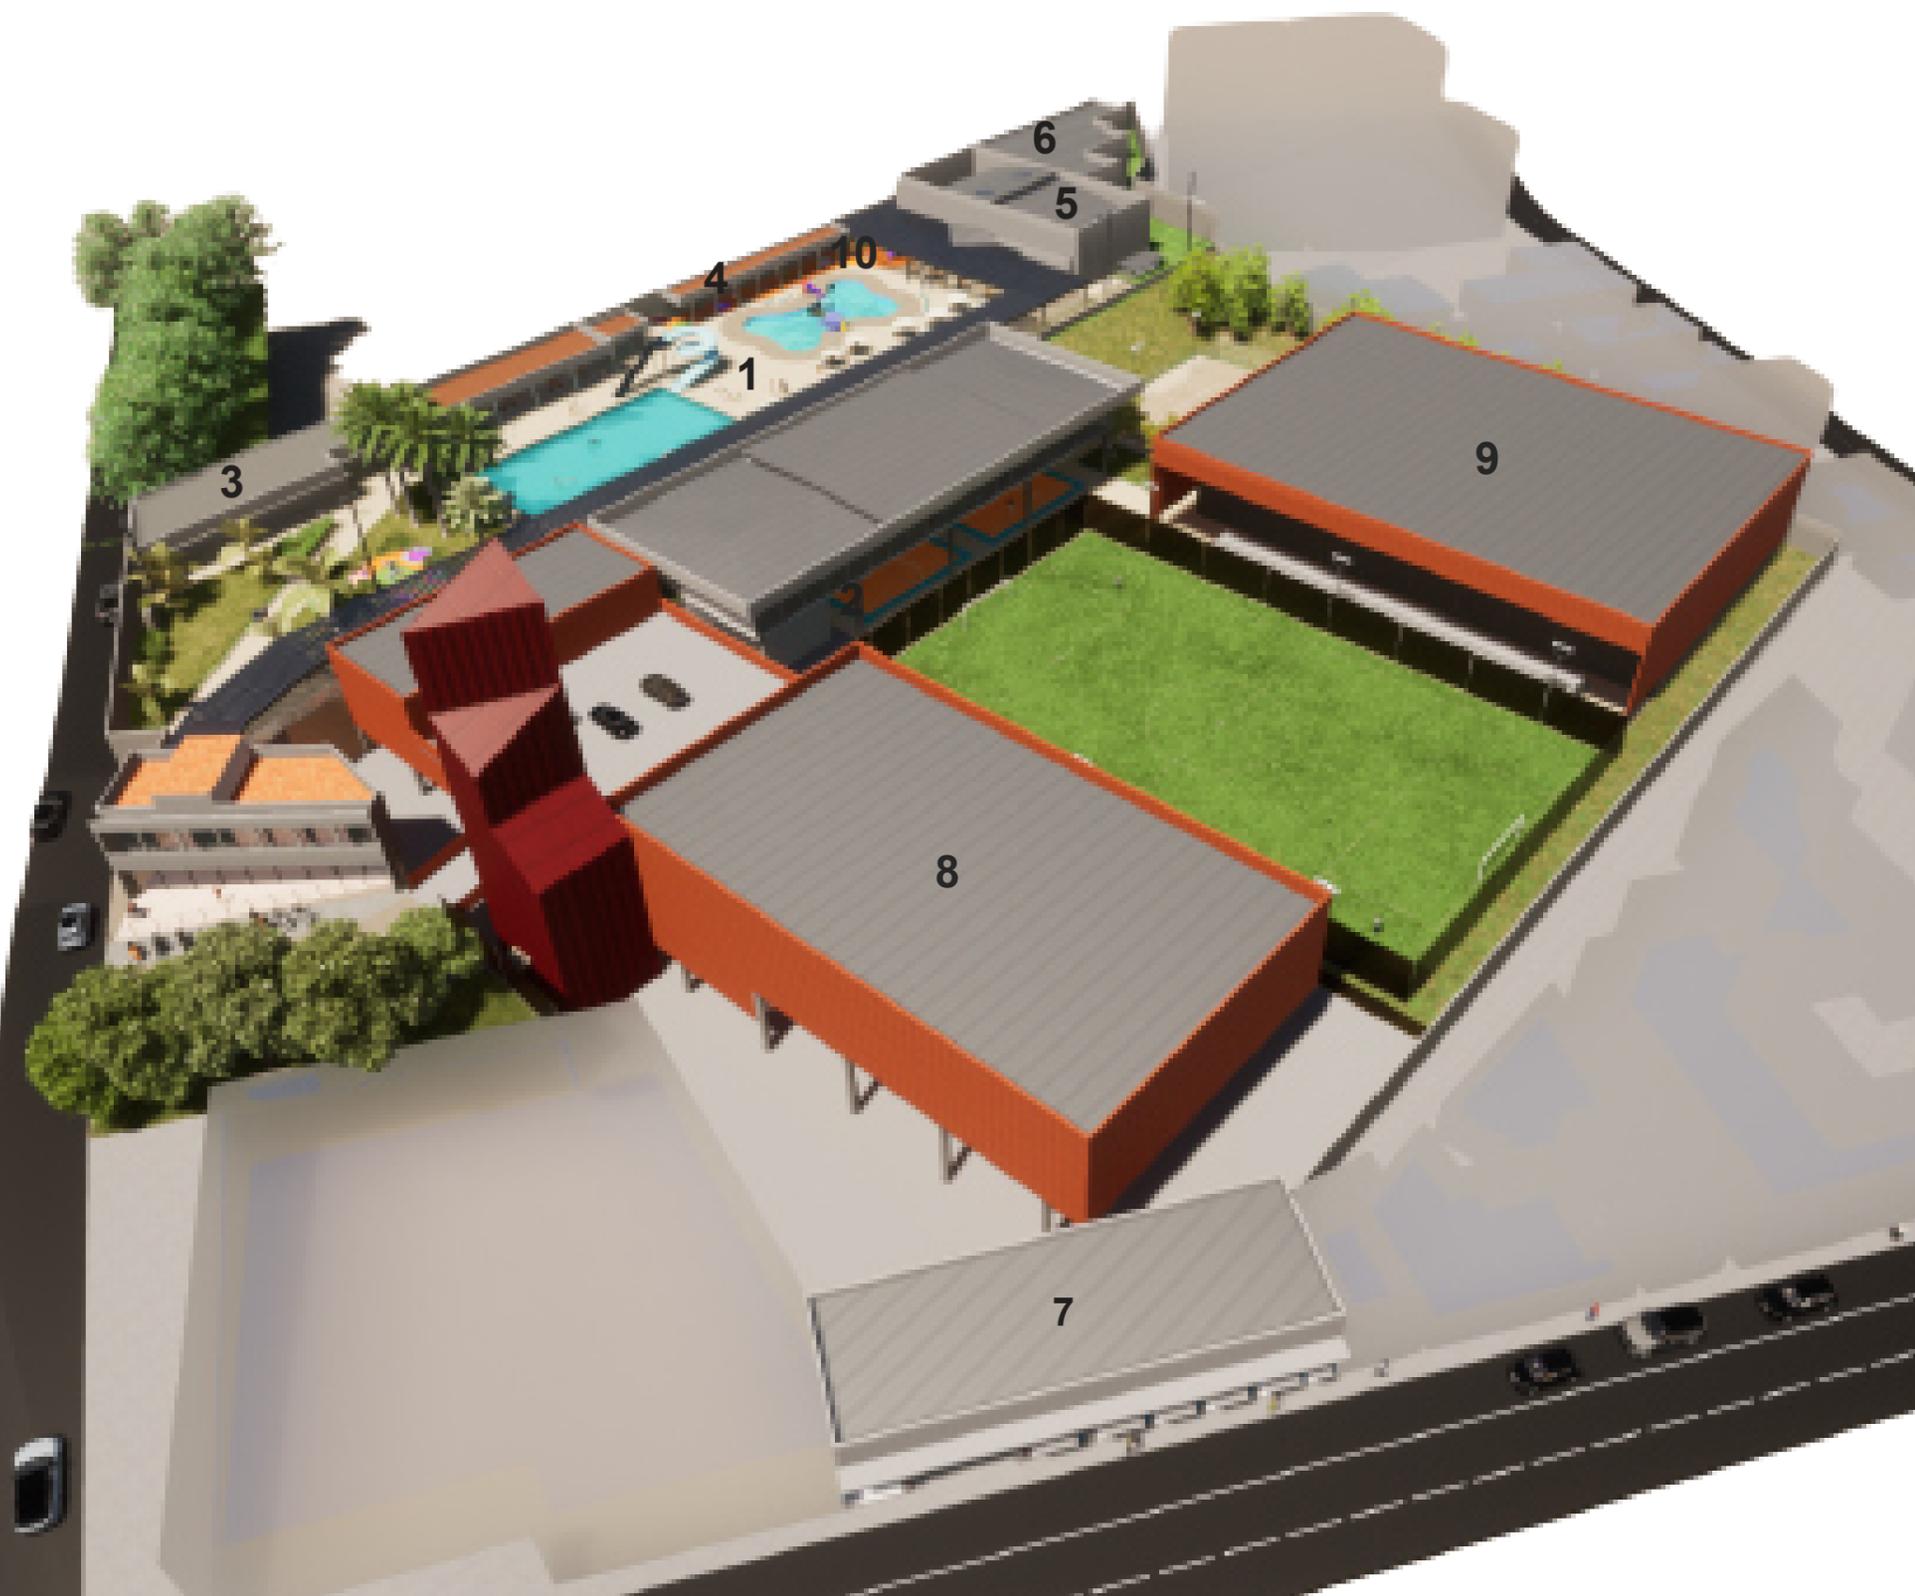
## PLANO DIRETOR GERAL ESTUDO DE MASSAS

SOLO	M <sup>2</sup>	EDIFÍCIO	M <sup>2</sup>
<b>PERMEÁVEL</b>	<b>4.589,61</b>	<b>PRÉDIO 1</b>	<b>265,46</b>
<b>GRAMA</b>	<b>4.281,88</b>	NÍVEL 104,52	134,28
CAMPO DE GRAMA	1.898,09	NÍVEL 107,52	131,18
JARDIM	1.959,63	<b>PRÉDIO 2</b>	<b>1.566,69</b>
TALUDE	369,42	NÍVEL 100,6	522,23
PISO DE PEDRA COM GRAMA	35,83	NÍVEL 103,8	522,23
<b>TERRA</b>	<b>307,73</b>	NÍVEL 107,1	522,23
QUADRA DE AREIA	307,73	<b>PRÉDIO 3</b>	<b>412,24</b>
<b>IMPERMEÁVEL</b>	<b>5.879,53</b>	<b>PRÉDIO 4</b>	<b>19,20</b>
CALÇAMENTO	4.590,26	<b>PRÉDIO 5</b>	<b>418,87</b>
CAMPO DE GRAMA SINTÉTICA	1.289,27	<b>PRÉDIO 6</b>	<b>638,94</b>
<b>ÁREA TOTAL: 11.950,04 m<sup>2</sup></b>		NÍVEL 107,8	319,47
<b>VAGAS DE ESTACIONAMENTO</b>	<b>QTD</b>	NÍVEL 111,5	319,47
VEÍCULO DE CARGA	1	<b>PRÉDIO 7</b>	<b>245,08</b>
VEÍCULO LEVE	97	<b>PRÉDIO 8</b>	<b>5.318,9</b>
MOTOCICLETA	44	NÍVEL 100,6	1.923,2
<b>TOTAL: 142</b>		NÍVEL 103,7	1.923,2
		NÍVEL 107,0	1.472,5

<b>PRÉDIO 9</b>	<b>1.764,58</b>
		<b>PRÉDIO 10</b>	<b>100,34</b>
		<b>ÁREA TOTAL: 10.773,19 m<sup>2</sup></b>

Parâmetros legislação	EXIGENCIA	PROPOSTA
Taxa de ocupação (máx.)	60% (9.285,0 m <sup>2</sup> )	37% (5.783,33 m <sup>2</sup> )
Coefficiente de aproveitamento (máx.)	2,7 (42.568,74 m <sup>2</sup> )	0,68 (10.773,19 m <sup>2</sup> )
Altura máxima	10 pavimentos	3 pavimentos
Taxa de permeabilidade (min.)	20% (3.153,24 m <sup>2</sup> )	29% (4.589,61 m <sup>2</sup> )
Vagas estacionamento (min.)	82	128
