PLANO DIRETOR 2022  
ITABIRENSE ESPORTE CLUBE

## APRESENTAÇÃO PLANO DIRETOR 2023

## PROGRAMA INTRODUÇÃO

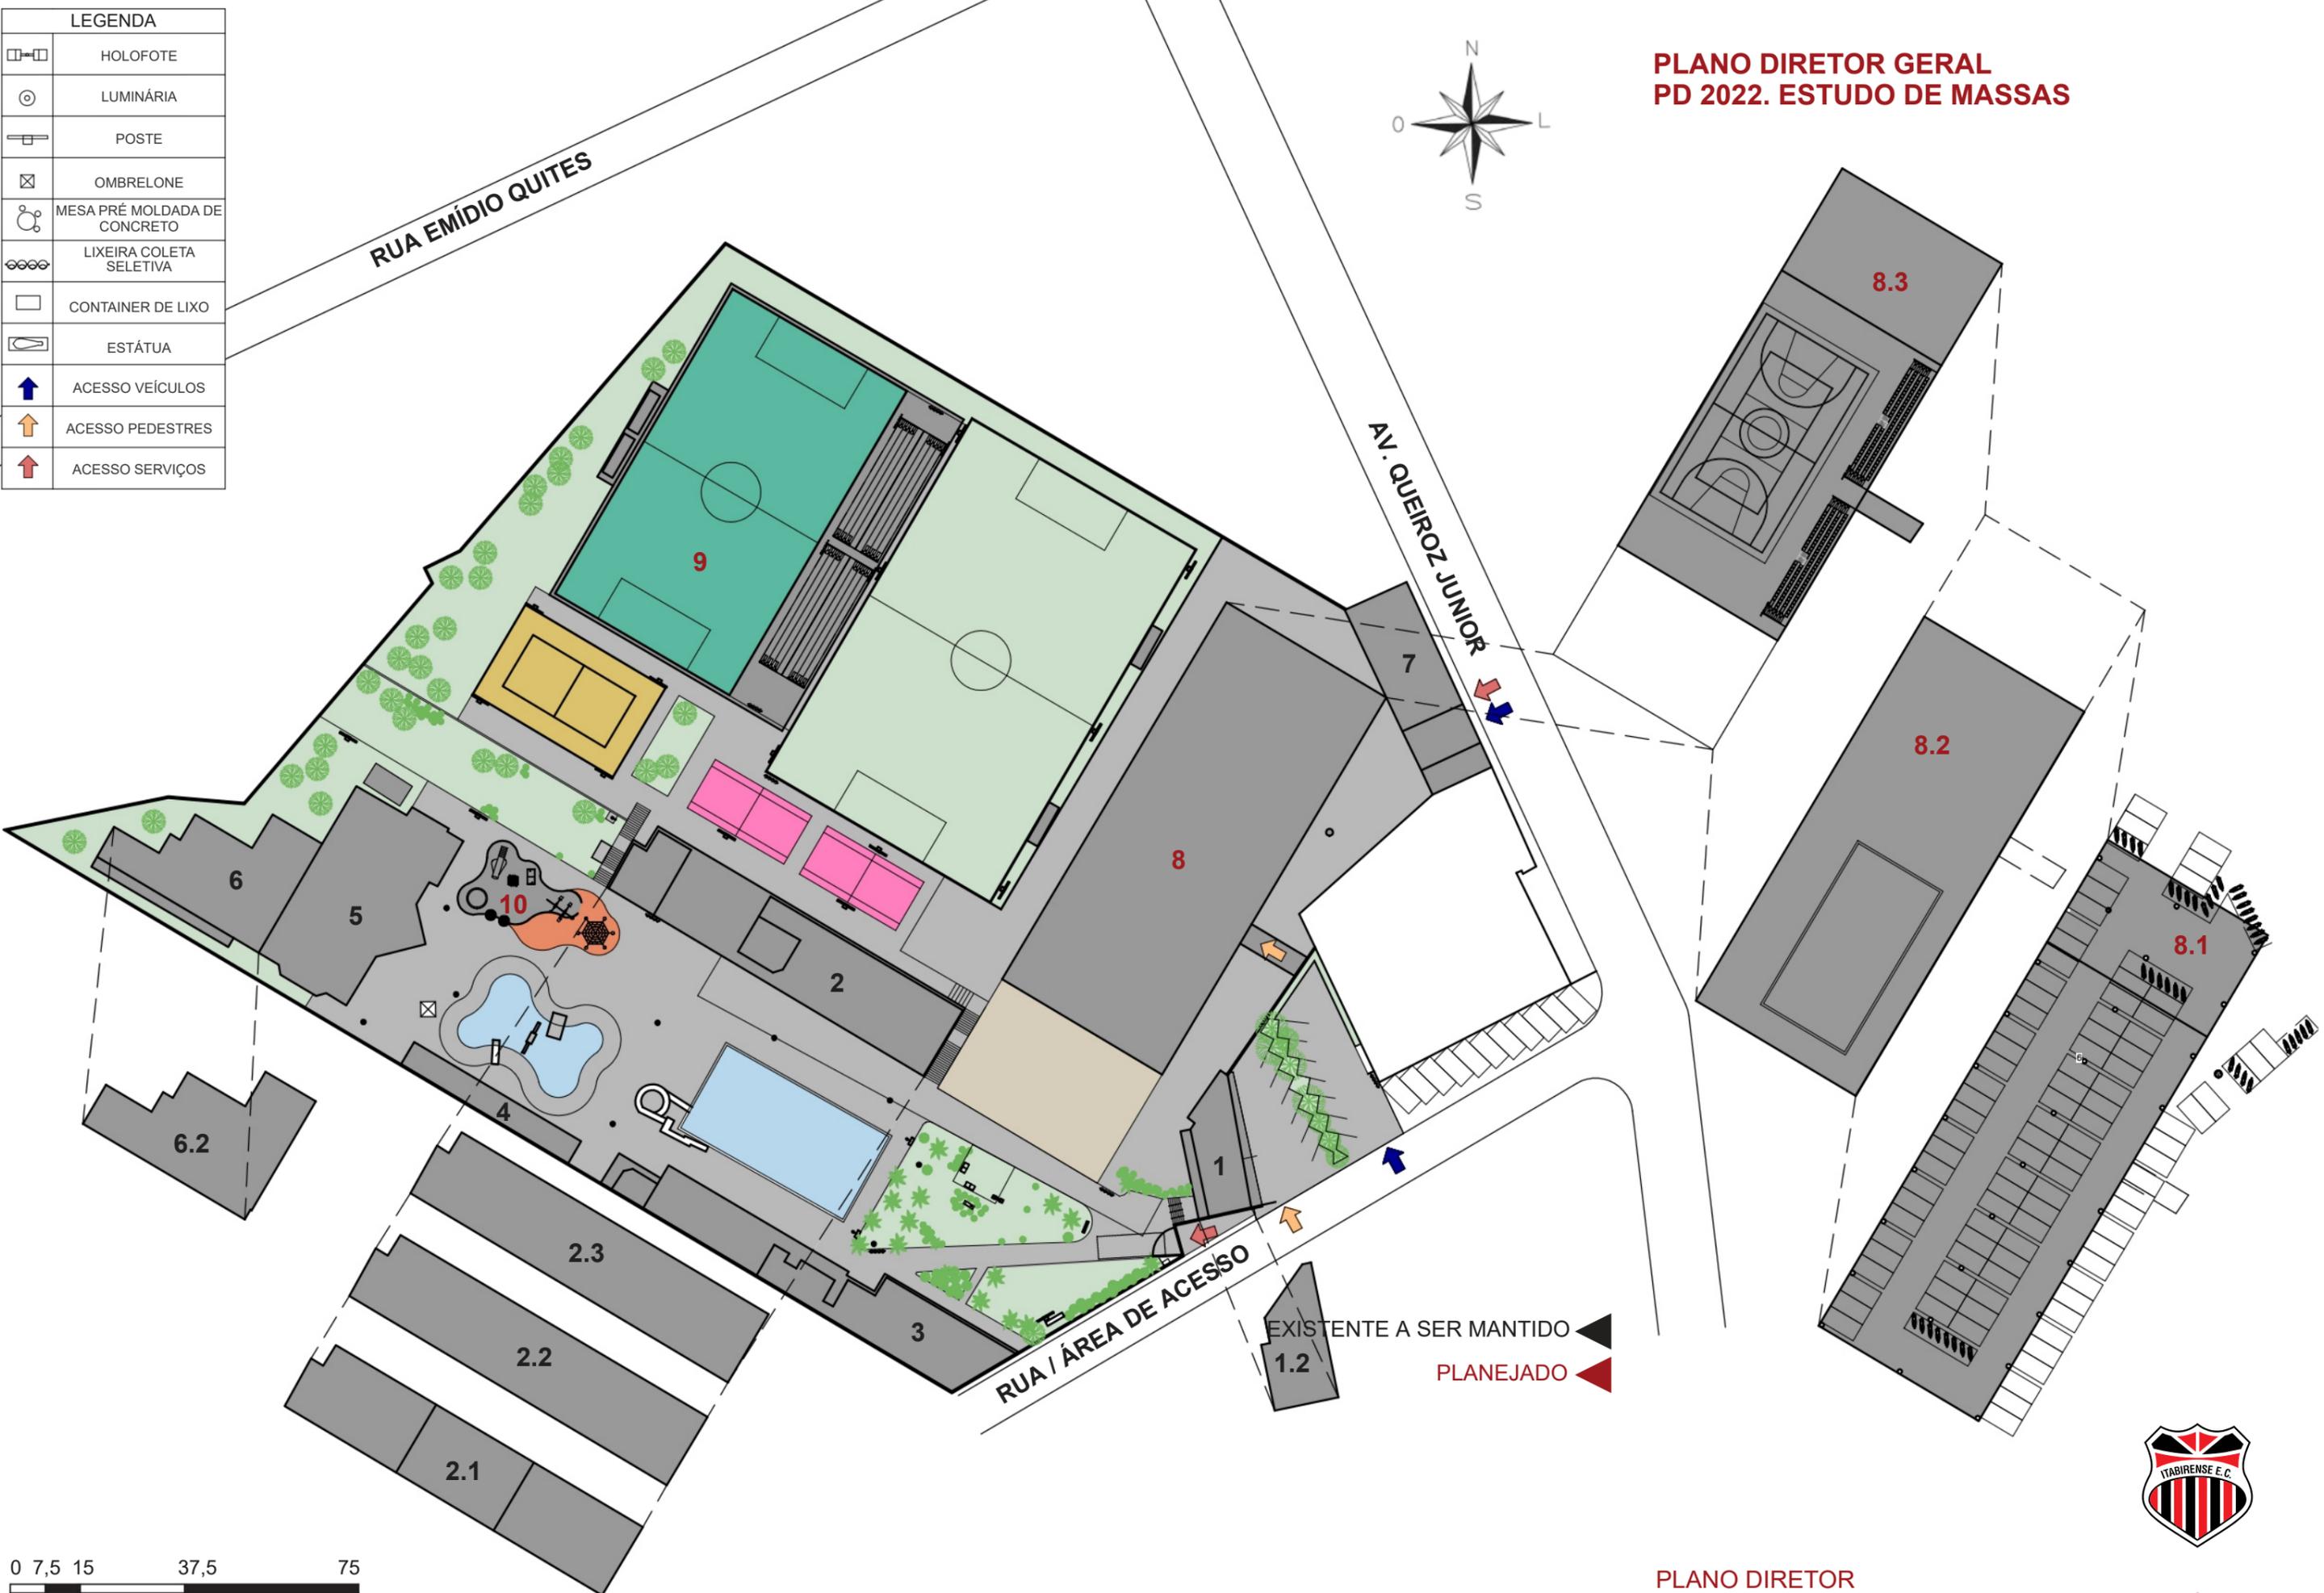
## PLANO DIRETOR GERAL ETAPAS DE IMPLANTAÇÃO

As etapas de implantação consideram três fases.

A terceira fase, a ser implantada a longo prazo, prevê a consolidação final do clube e corresponde a implantação do novo Pavilhão e Torre. Esta etapa é passível de reformulações ao longo do tempo, em função das mudanças e de demandas futuras que venham surgir.

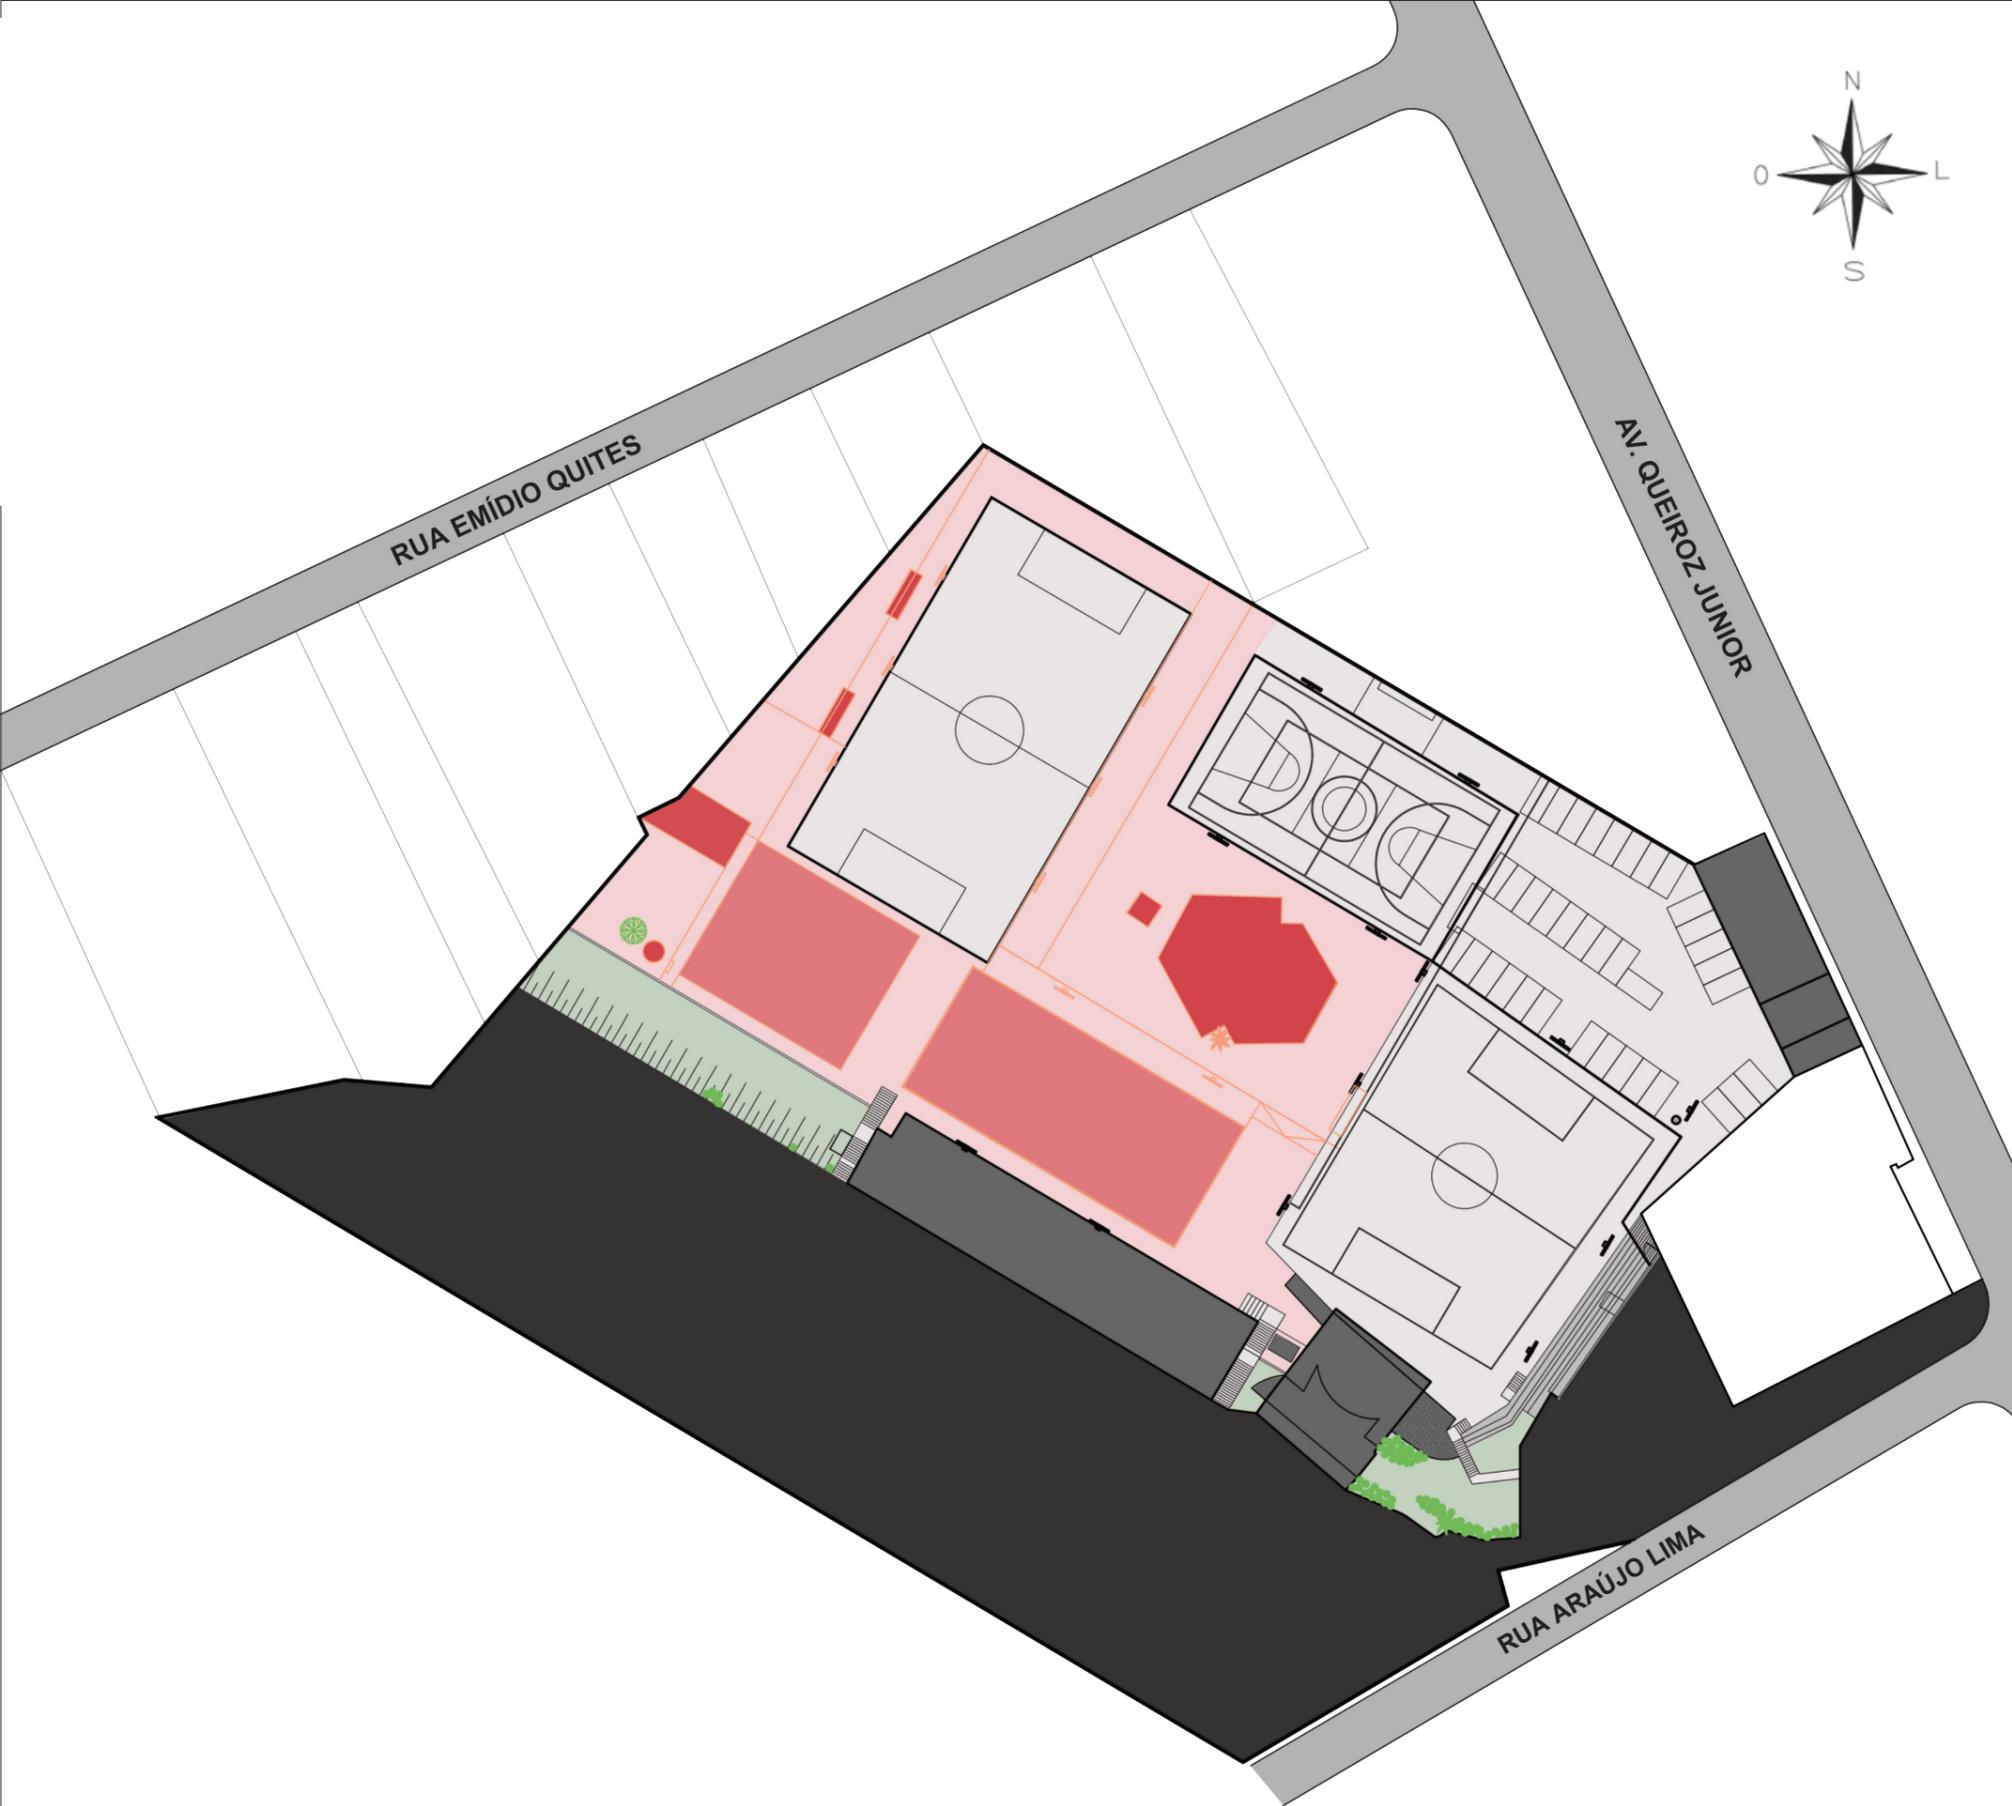
## PLANO DIRETOR GERAL ETAPA 1, NÍVEL DO PARQUE ESPORTIVO

A 1ª etapa de demolições no nível do parque esportivo se inicia com a remoção/demolição dos seguintes elementos:

- Bar tricolor
- Quadras de areia
- Depósito
- Piso de concreto

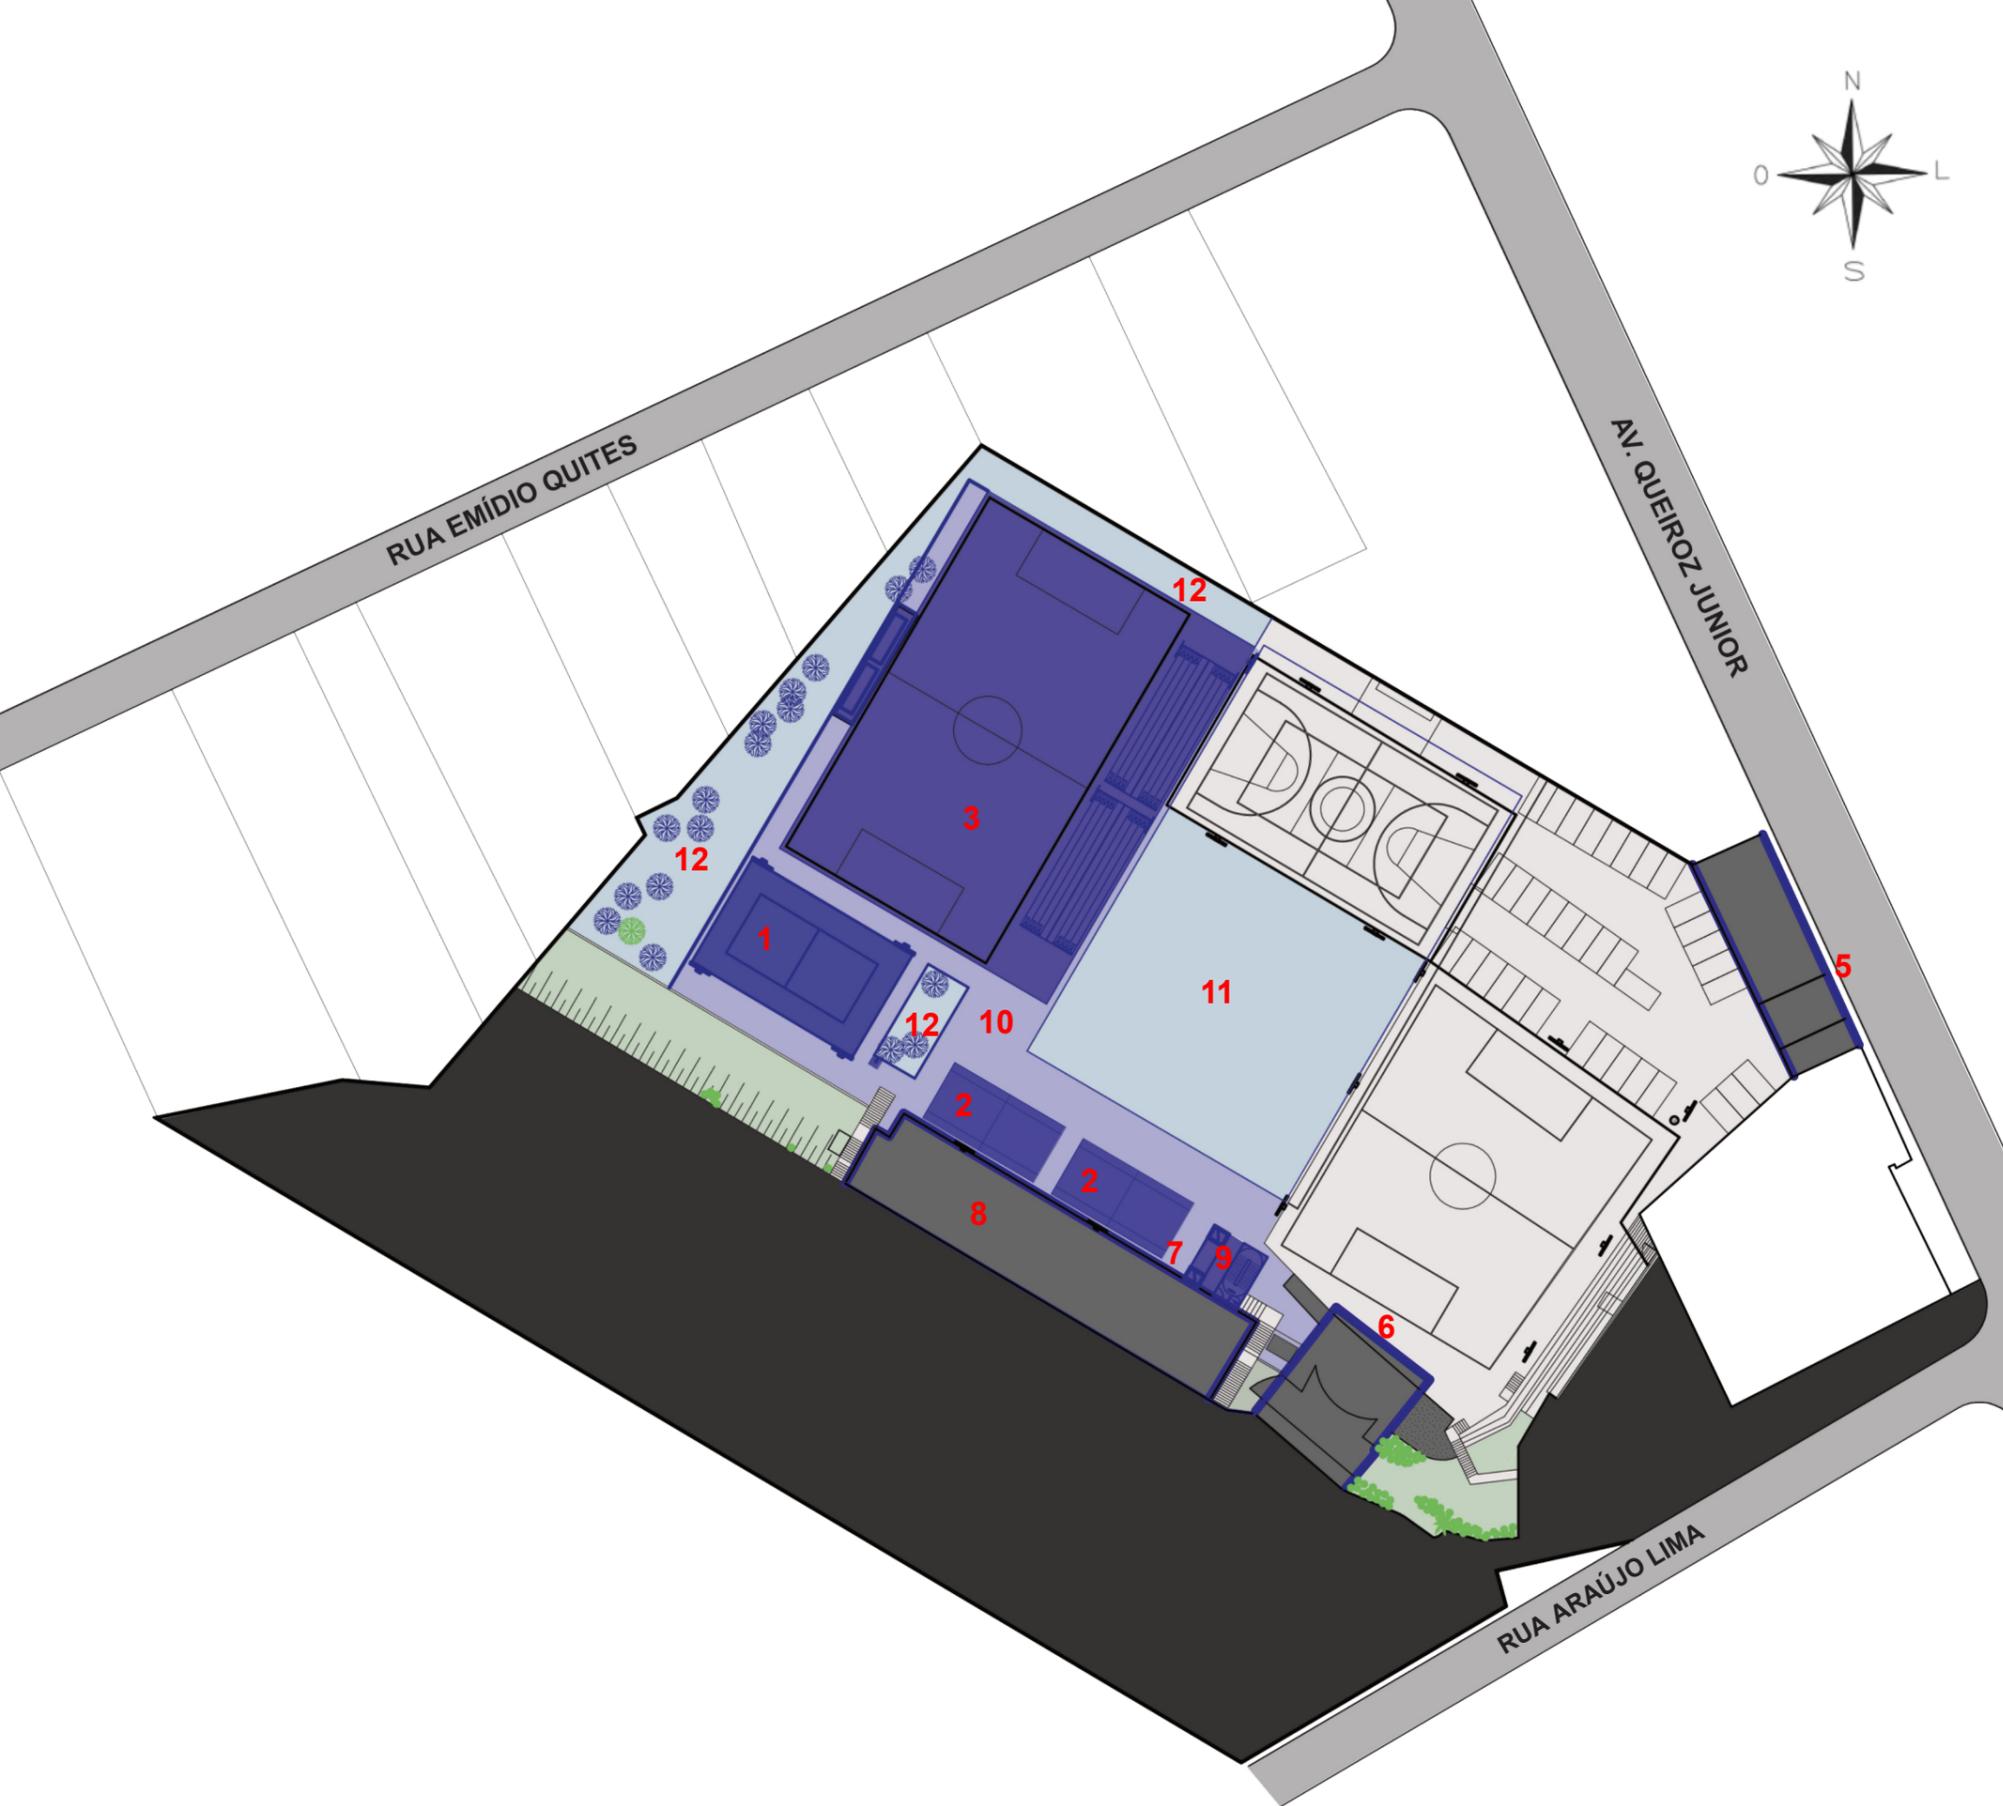
## PLANO DIRETOR GERAL ETAPA 1, NÍVEL DO PARQUE ESPORTIVO

A 1ª etapa de intervenções no nível do parque esportivo contempla a construção de novos equipamentos, novos edifícios e reforma de elementos e edificações existentes:

- Estudo e renovação do sistema luminotécnico interno das edificações existentes
  - Contratar projetos e processos de regularização das edificações existentes e novas na prefeitura de Itabirito e no Corpo de Bombeiros Militar de Minas Gerais

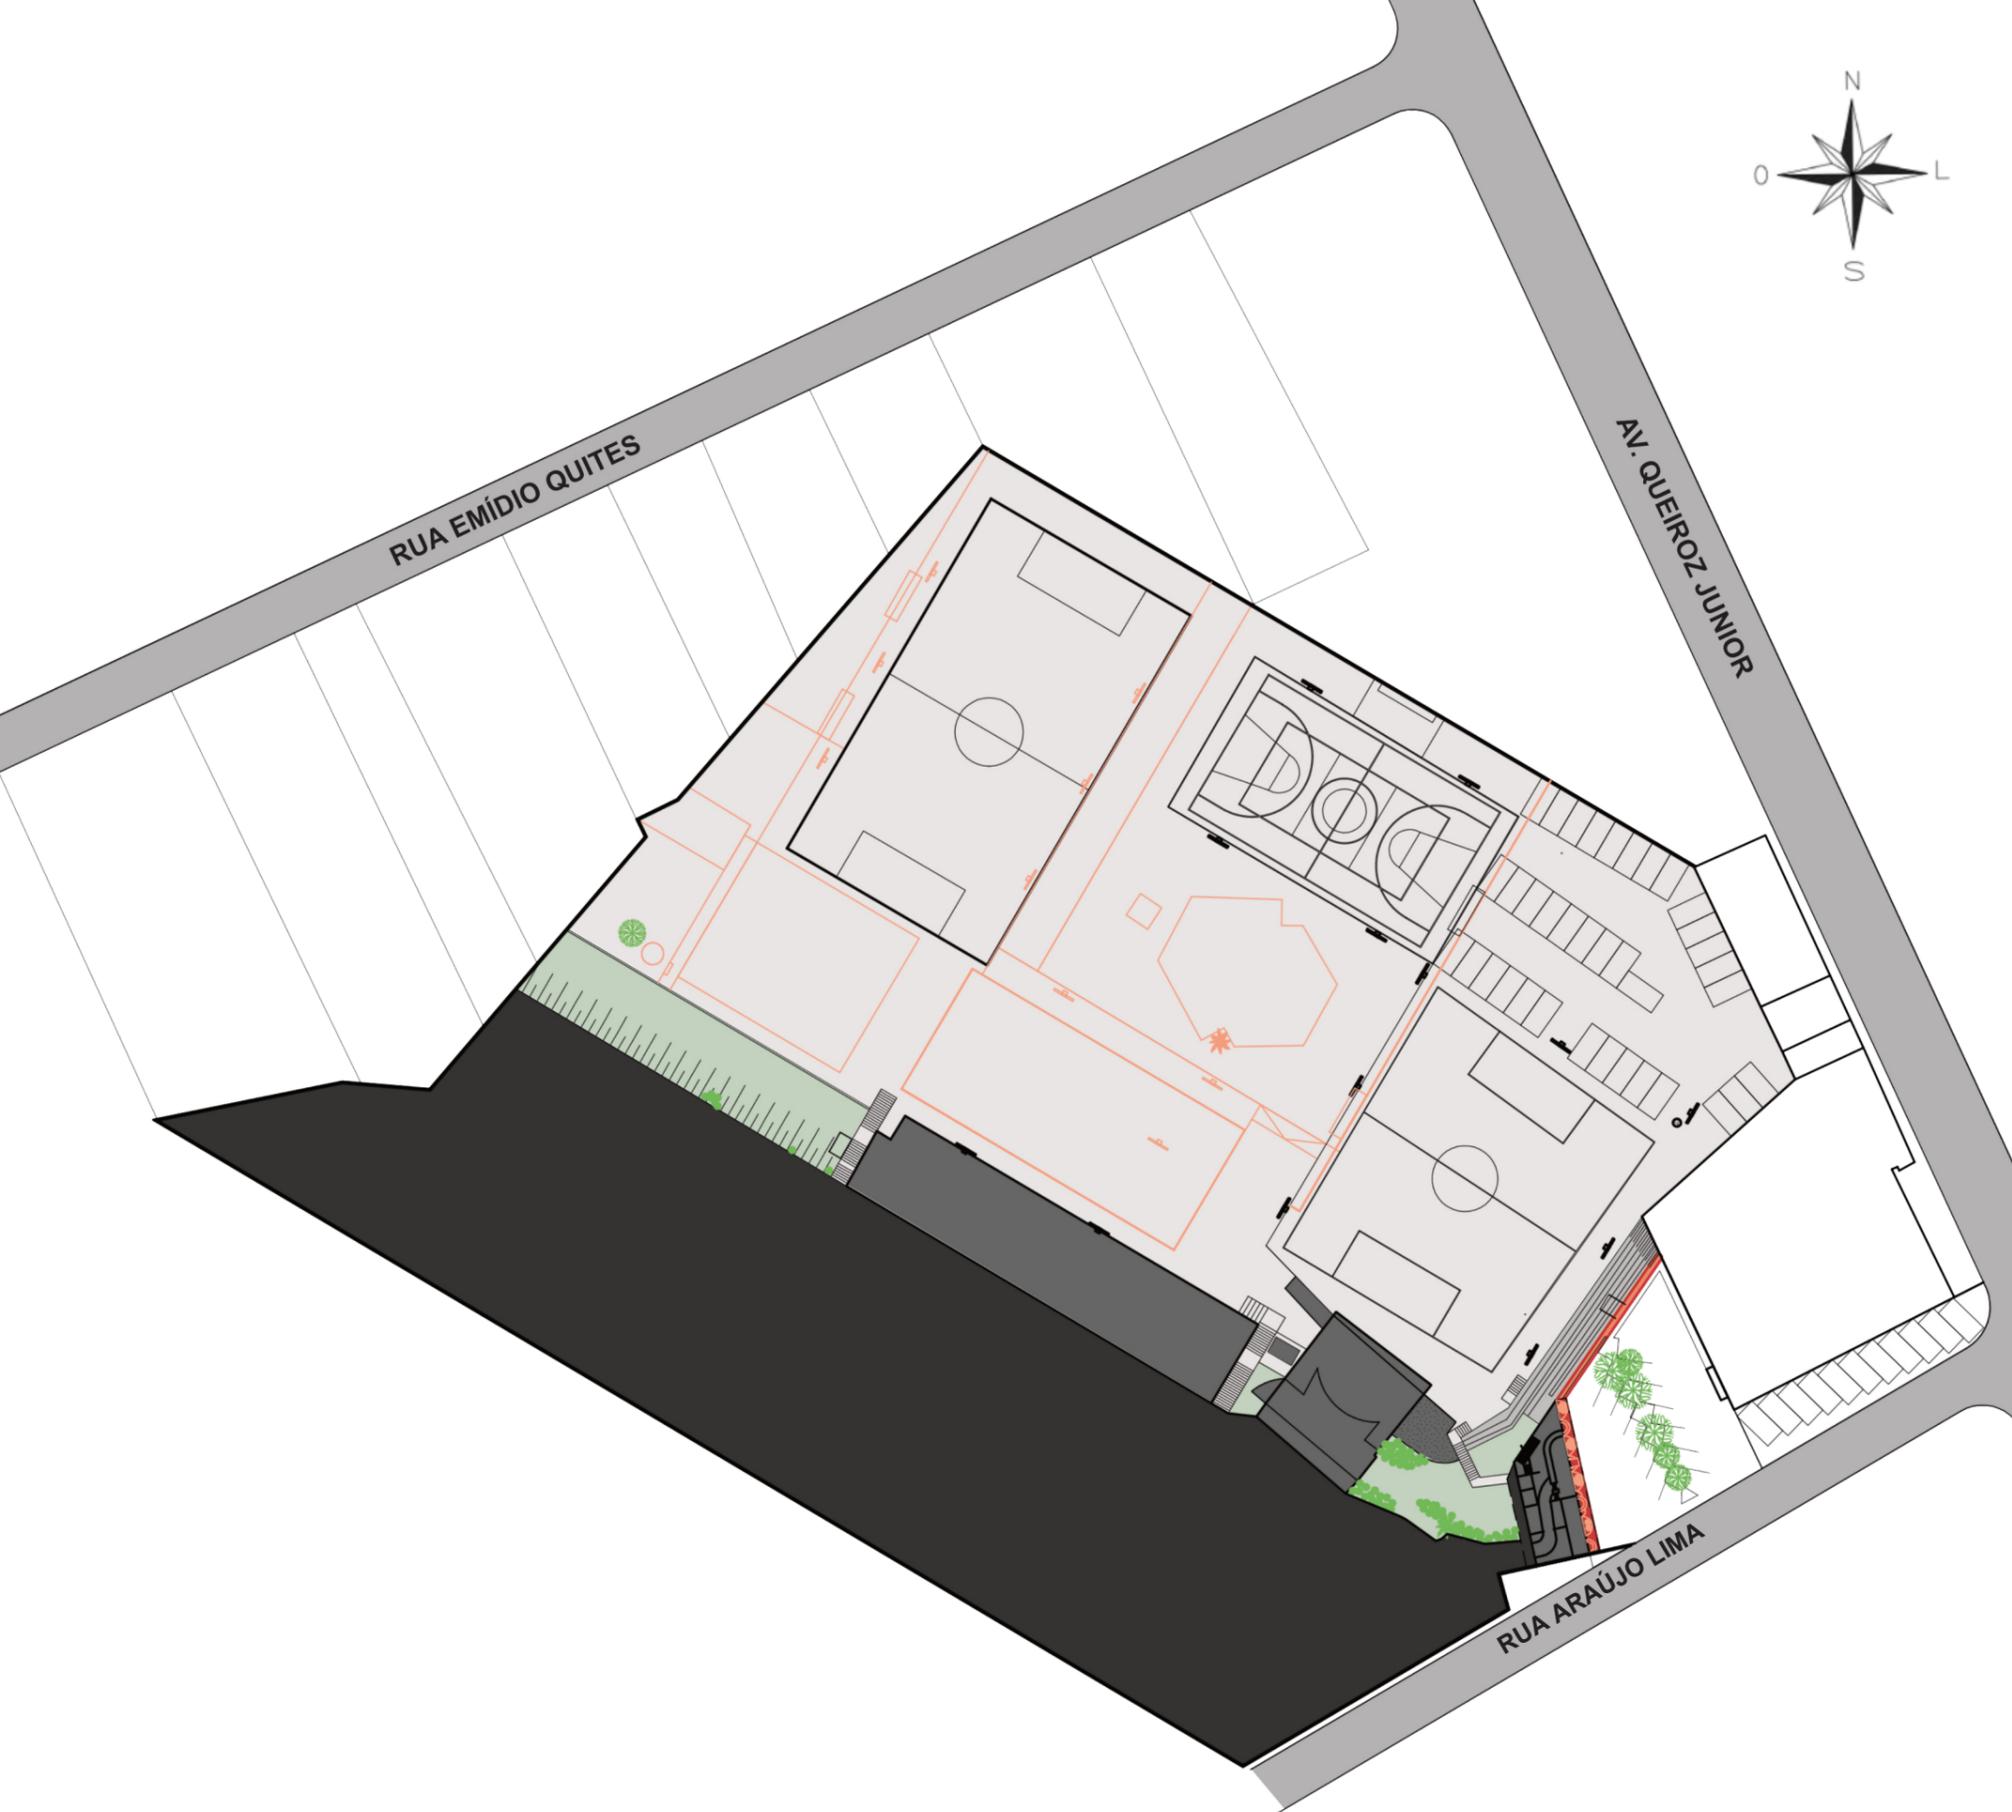
## PLANO DIRETOR GERAL 1ª ETAPA, NÍVEL INTERMEDIÁRIO

A 1ª etapa de demolições no nível intermediário se inicia com a remoção/demolição dos seguintes elementos:

- Muro do estacionamento
- Jardineiras do prédio do estacionamento

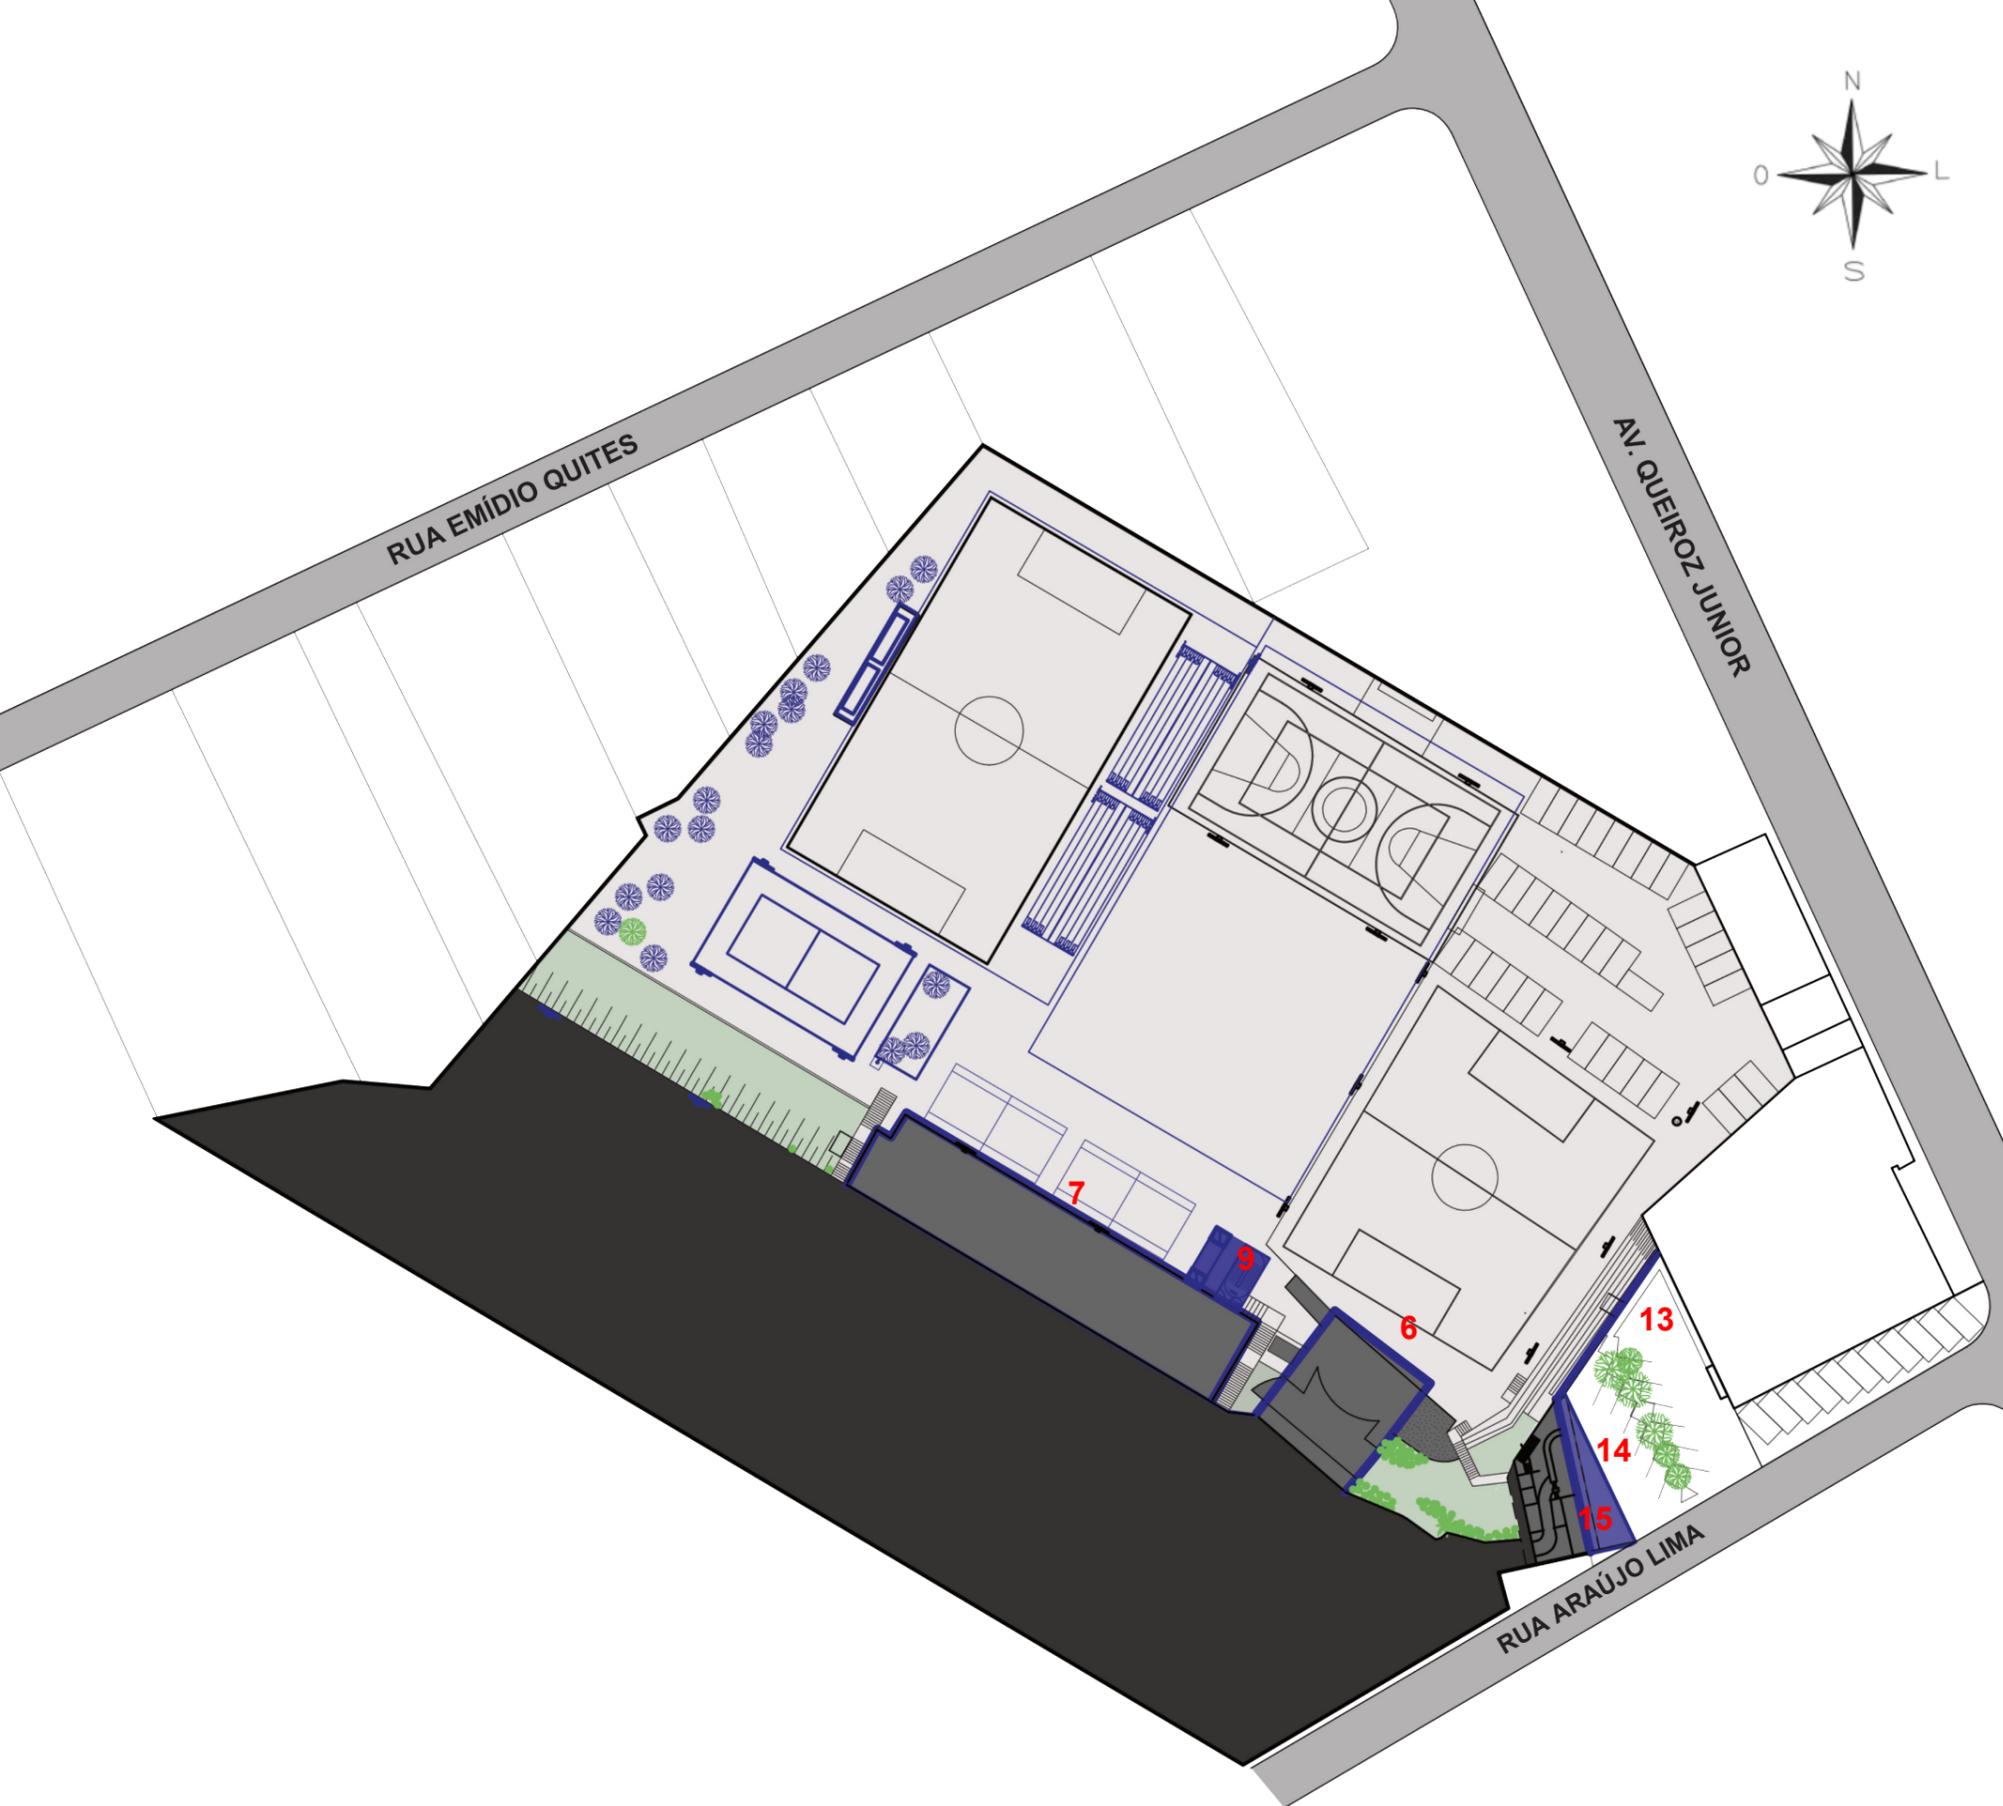
## PLANO DIRETOR GERAL 1ª ETAPA, NÍVEL INTERMEDIÁRIO

A 1ª etapa de intervenções no nível intermediário contempla a construção de novos equipamentos, novos edifícios e reforma de elementos e edificações existentes:

- 6- Pintura provisória do edifício da concha acústica;
  - 7- Reforma da fachada do edifício das saunas e lanchonete
  - 9- Torre de escada e elevador panorâmicos
  - 13- Gradil com transparência visual
  - 14- Rampa de acesso para cadeirantes
  - 15- Reforma da fachada do edifício da entrada e administração
- Novo sistema de iluminação para áreas externas
  - Substituição completa das instalações elétricas dos prédios existentes
  - Instalação de sistemas de geração de energia fotovoltaica e/ou aquecimento solar para chuveiros
  - Estudo e renovação do sistema luminotécnico interno das edificações existentes
  - Elaborar projetos para retirar sanitários do vestiário da sauna e construir novos na sala de espera/repouso
  - Contratar projetos e processos de regularização das edificações existentes e novas na prefeitura de Itabirito e no Corpo de Bombeiros Militar de Minas Gerais

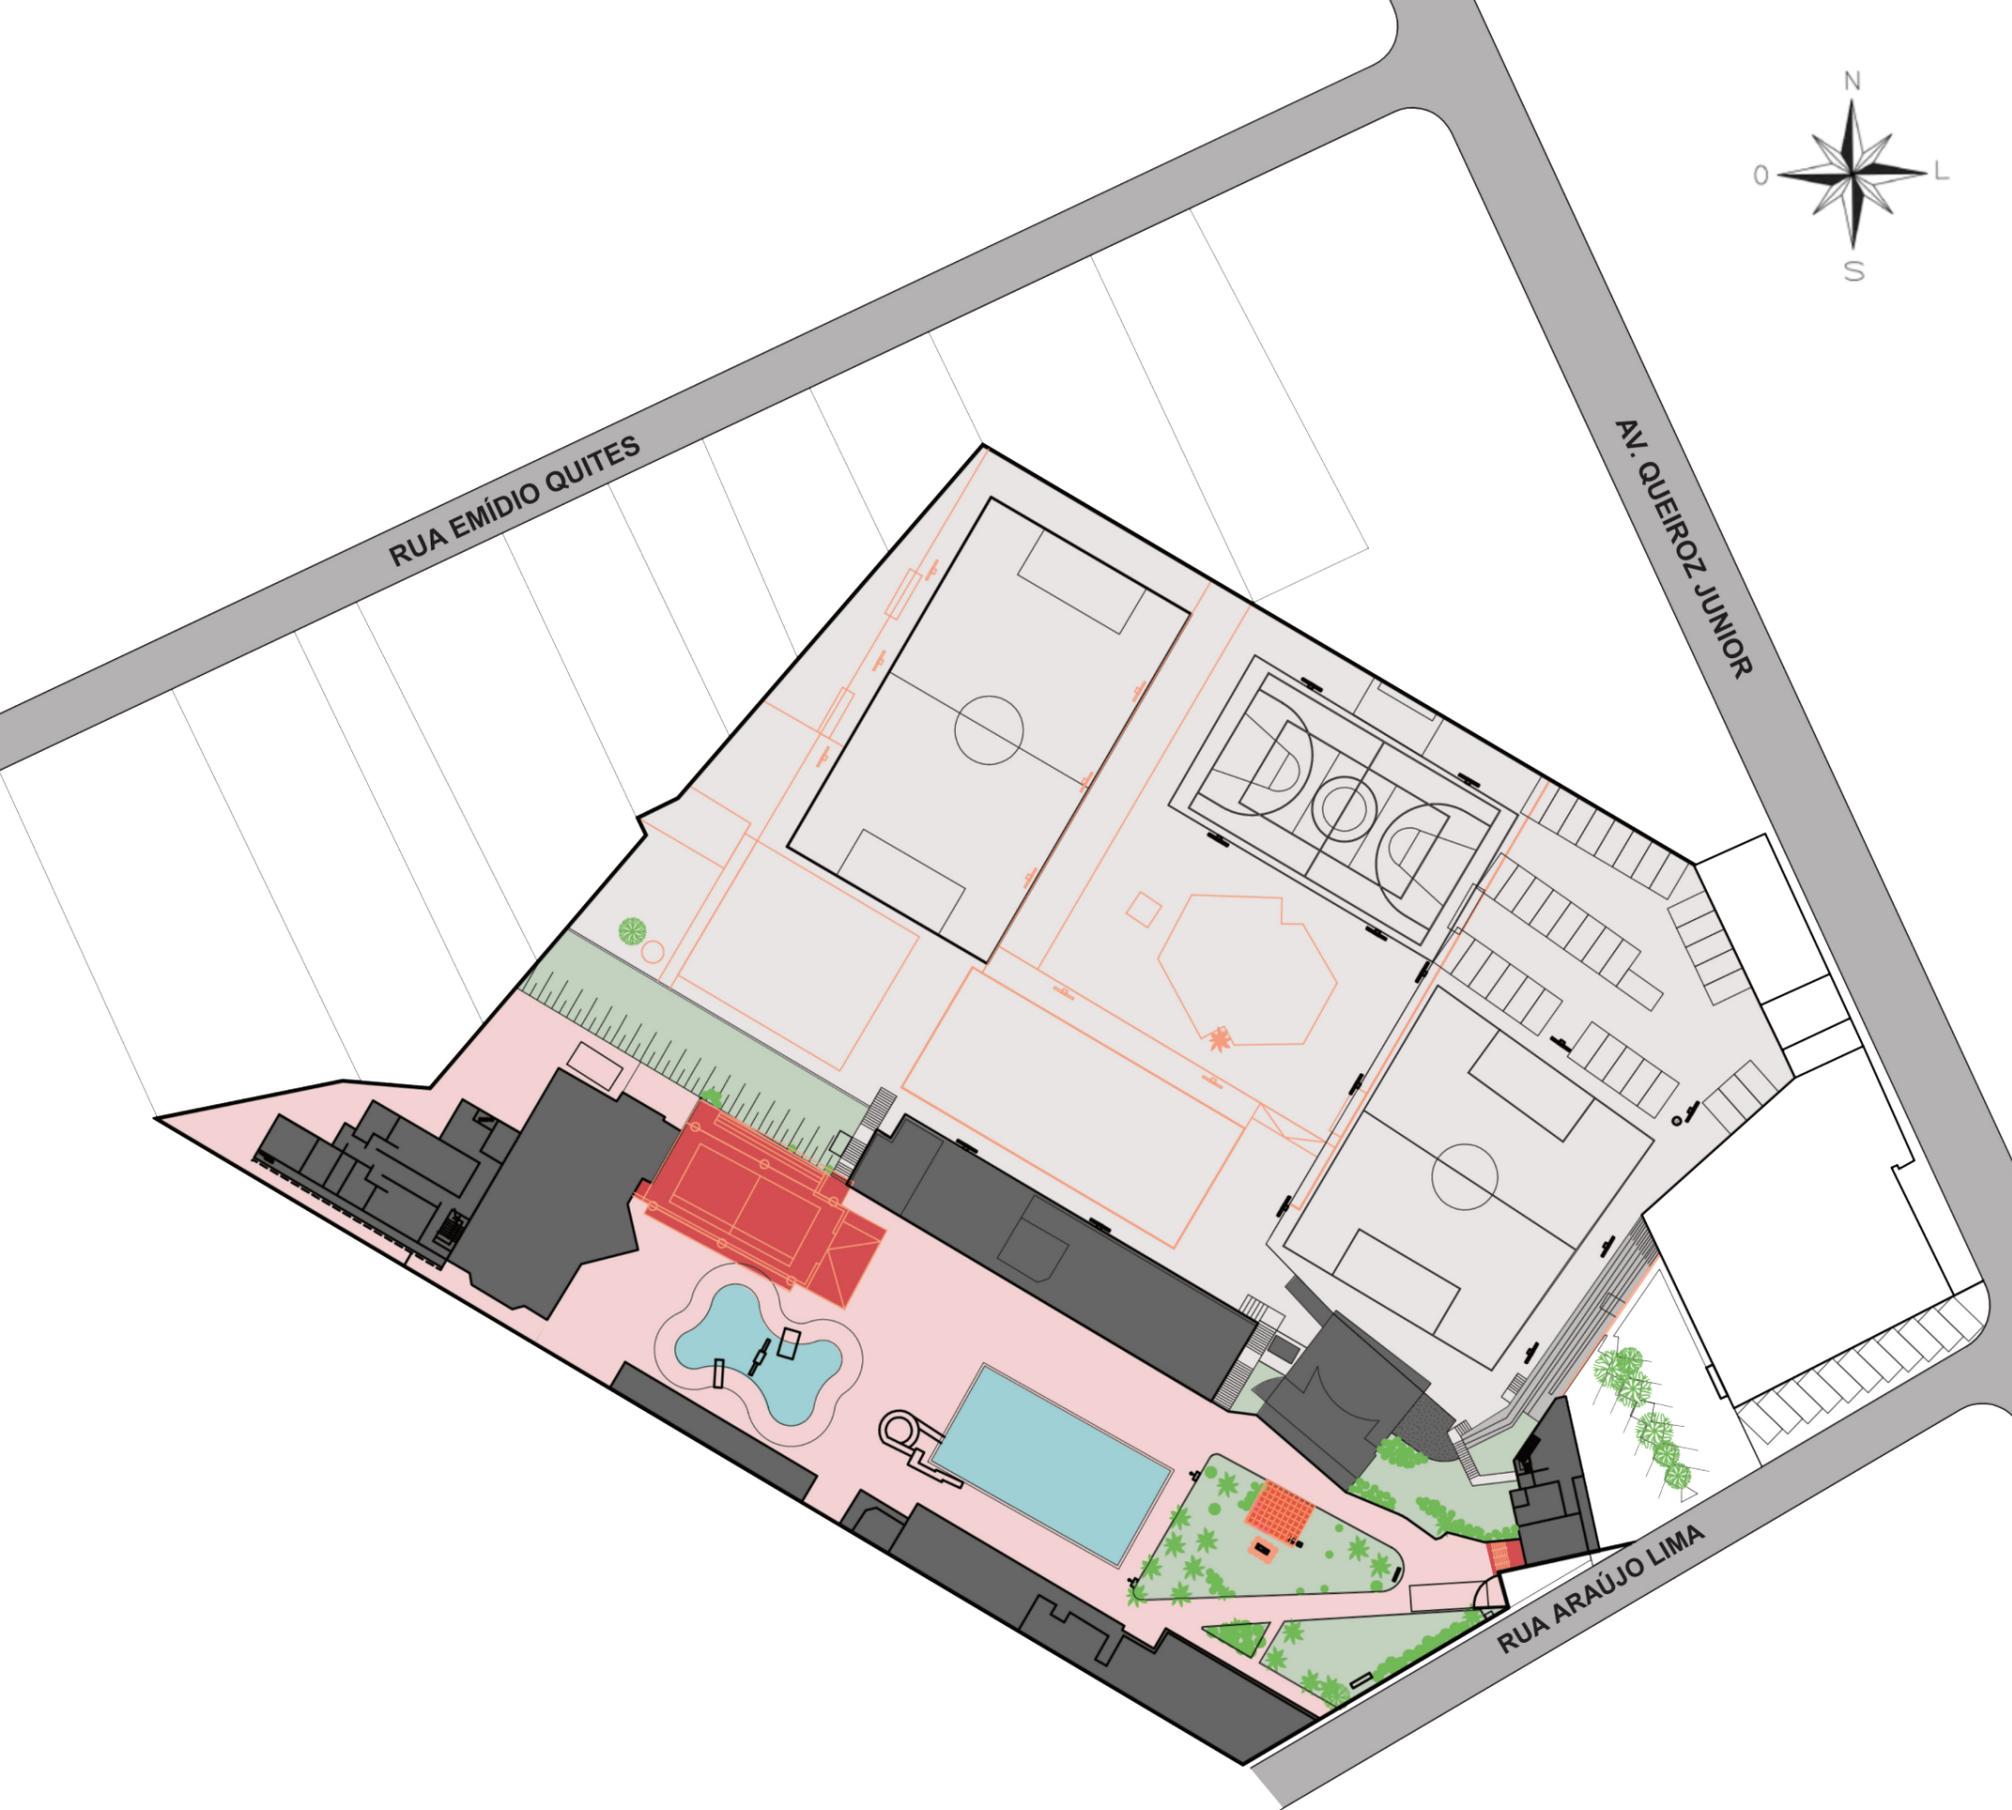
## PLANO DIRETOR GERAL 1ª ETAPA, NÍVEL DA PISCINA

A 1ª etapa de demolições no nível recreativo se inicia com a remoção/demolição dos seguintes elementos:

- Estudo e renovação do sistema luminotécnico interno das edificações existentes
  - Reforma da piscina para correção de trincas
  - Contratar projetos e processos de regularização das edificações existentes e novas na prefeitura de Itabirito e no Corpo de Bombeiros Militar de Minas Gerais
