PLANO DIRETOR 2022  
ITABIRENSE ESPORTE CLUBE

## APRESENTAÇÃO PLANO DIRETOR 2023

## PROGRAMA INTRODUÇÃO

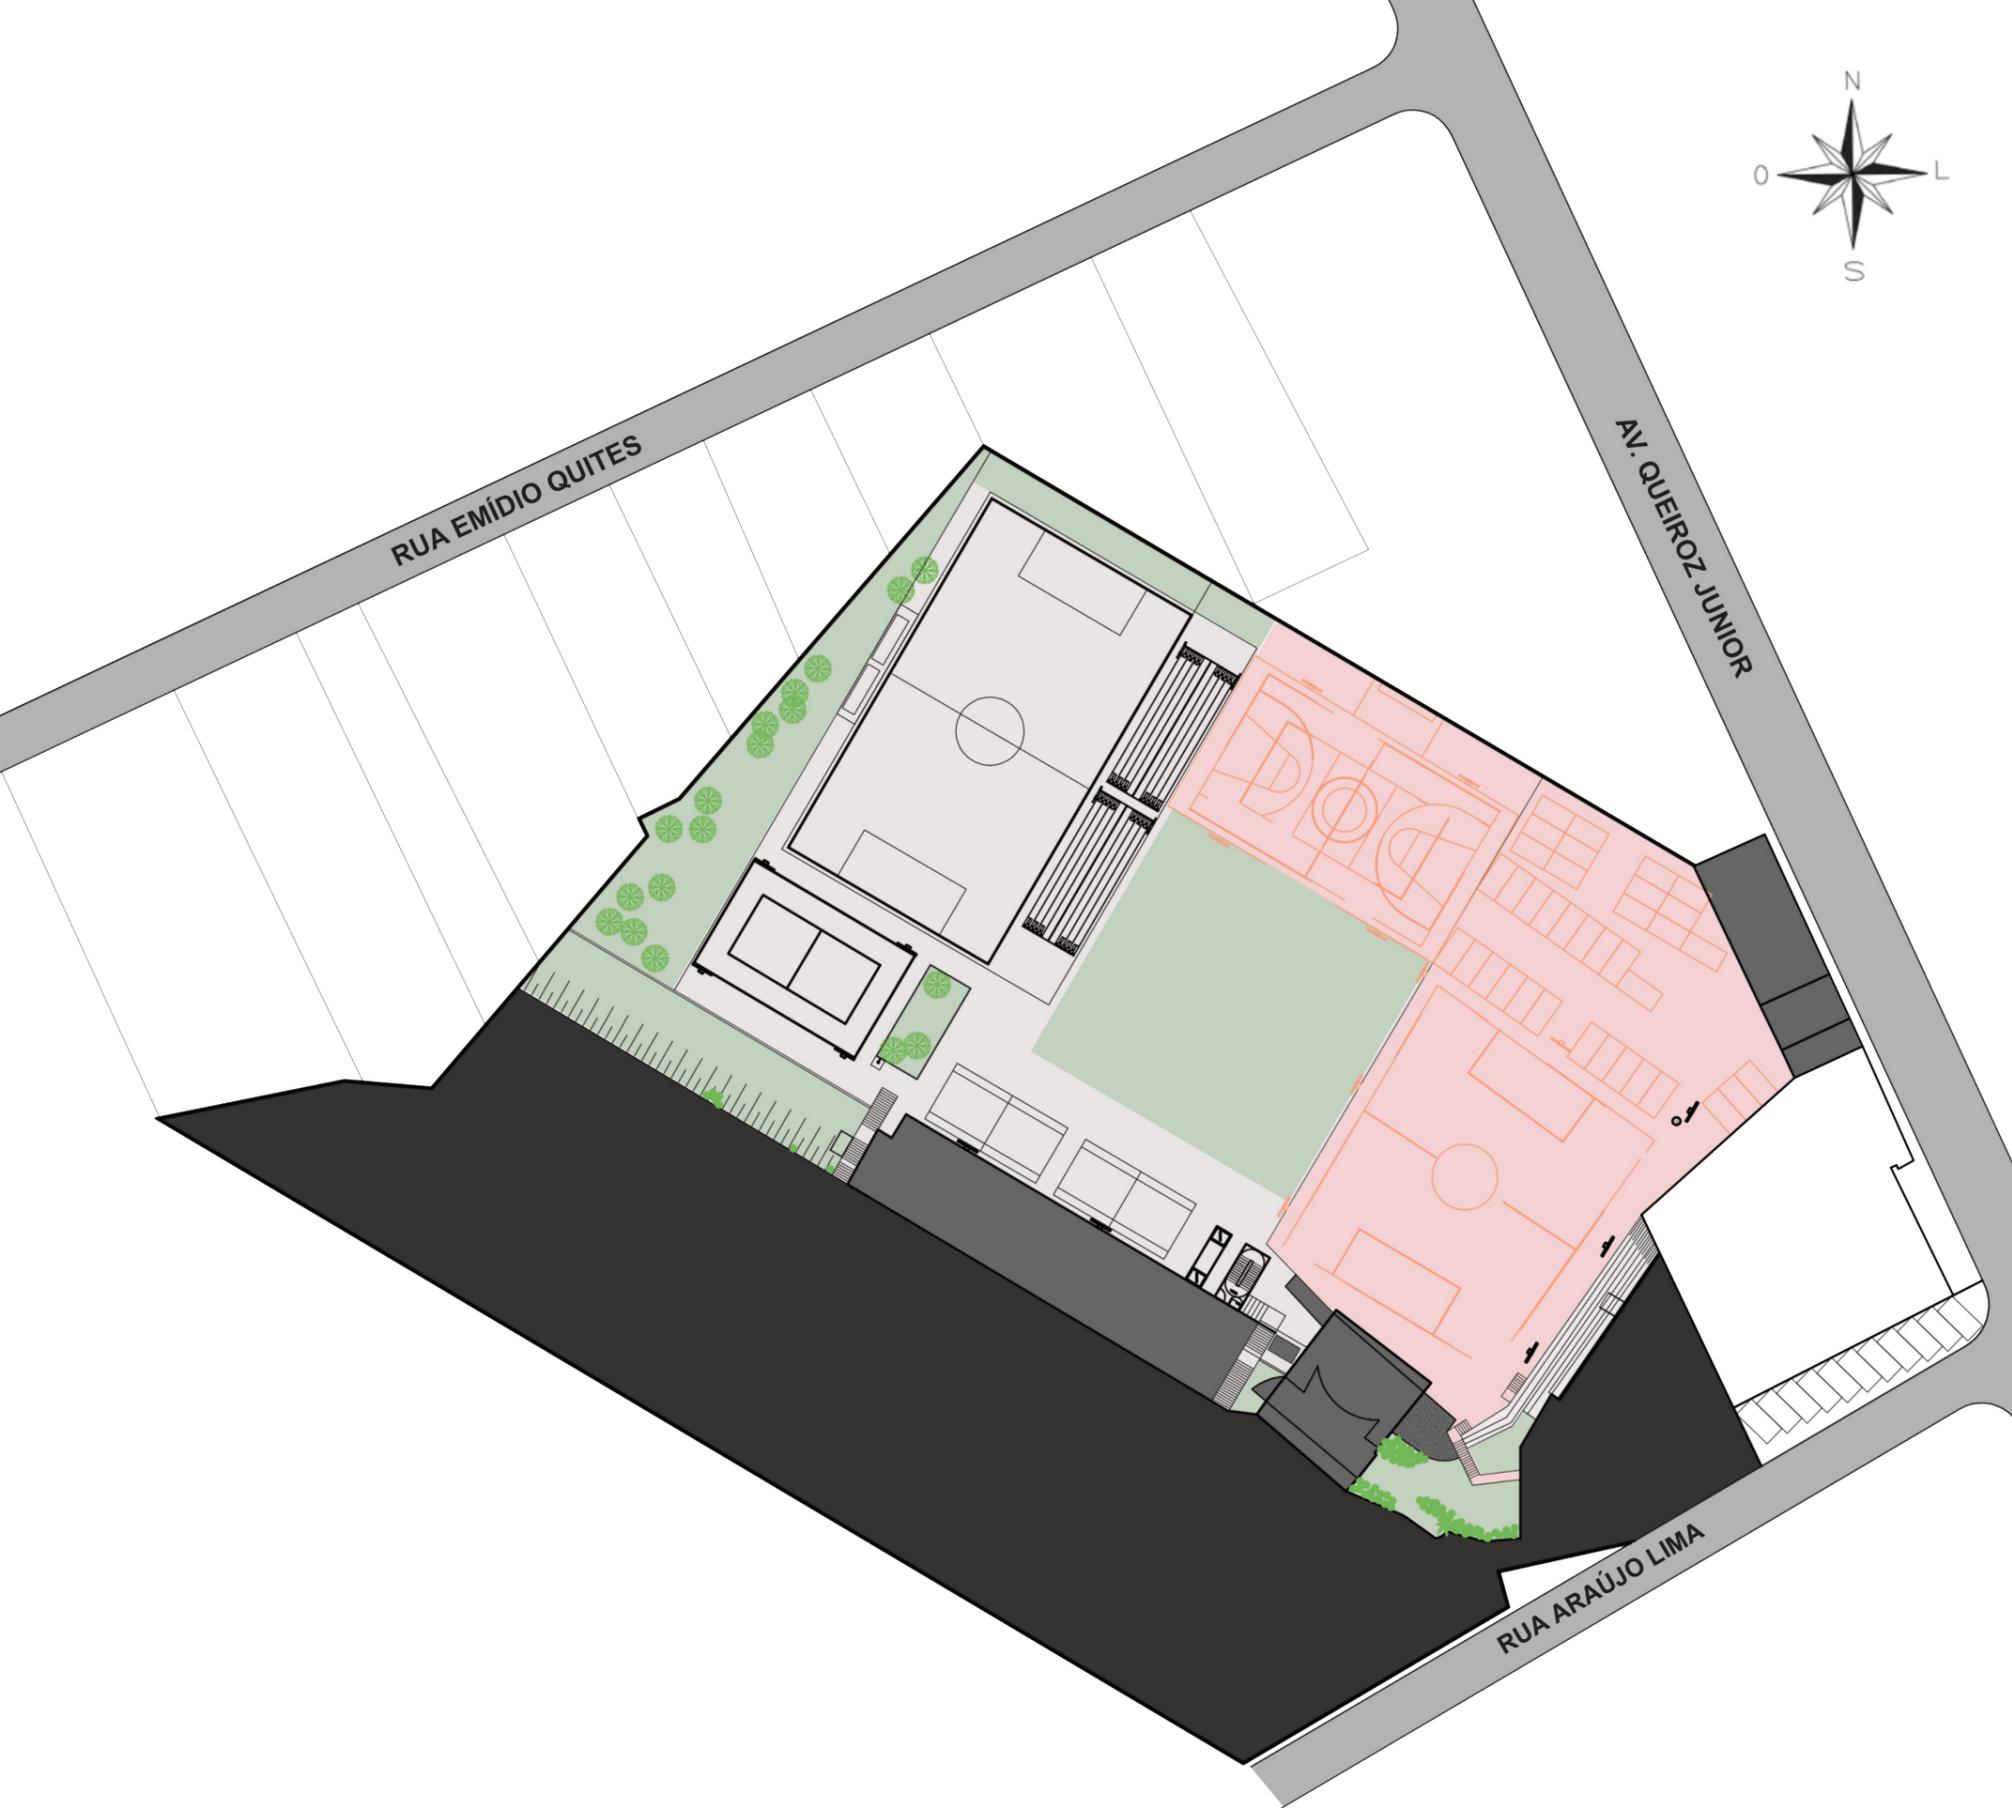
## PLANO DIRETOR GERAL 2ª ETAPA, NÍVEL DO PARQUE ESPORTIVO

A 2ª etapa de demolições no nível do parque esportivo se inicia com a remoção/demolição dos seguintes elementos:

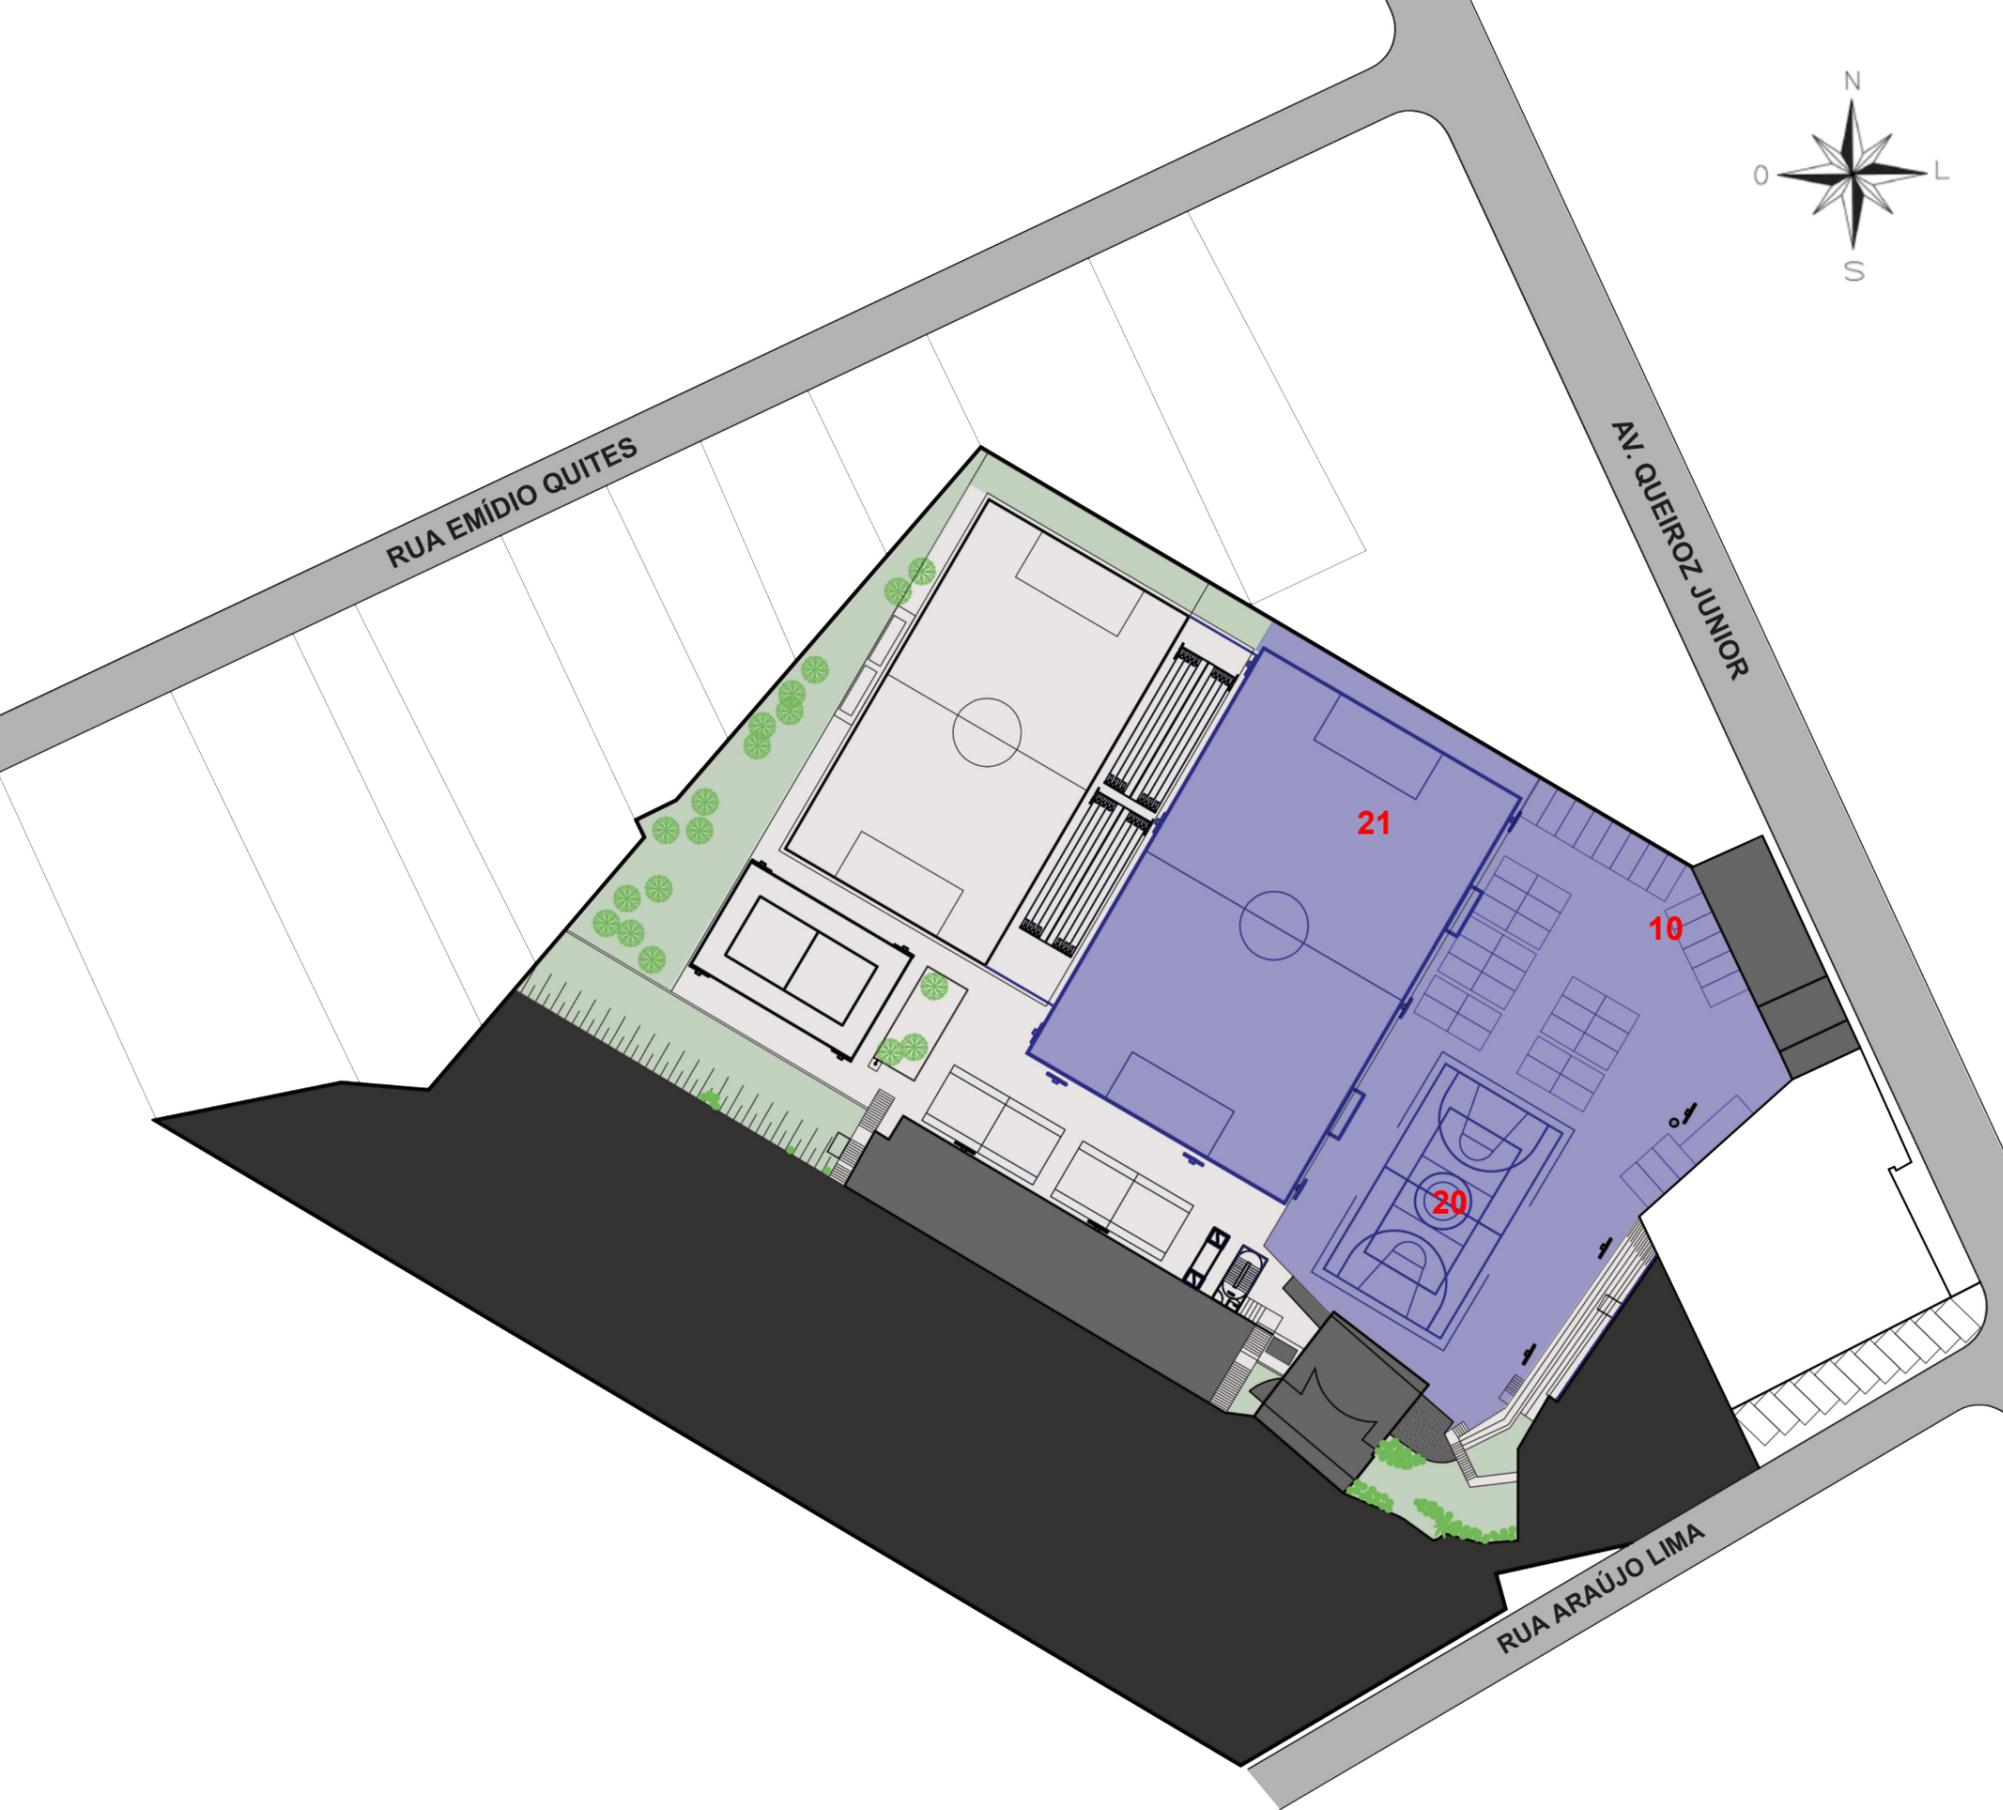
- Quadra poliesportiva
- Estacionamento
- Campo de futebol gramado

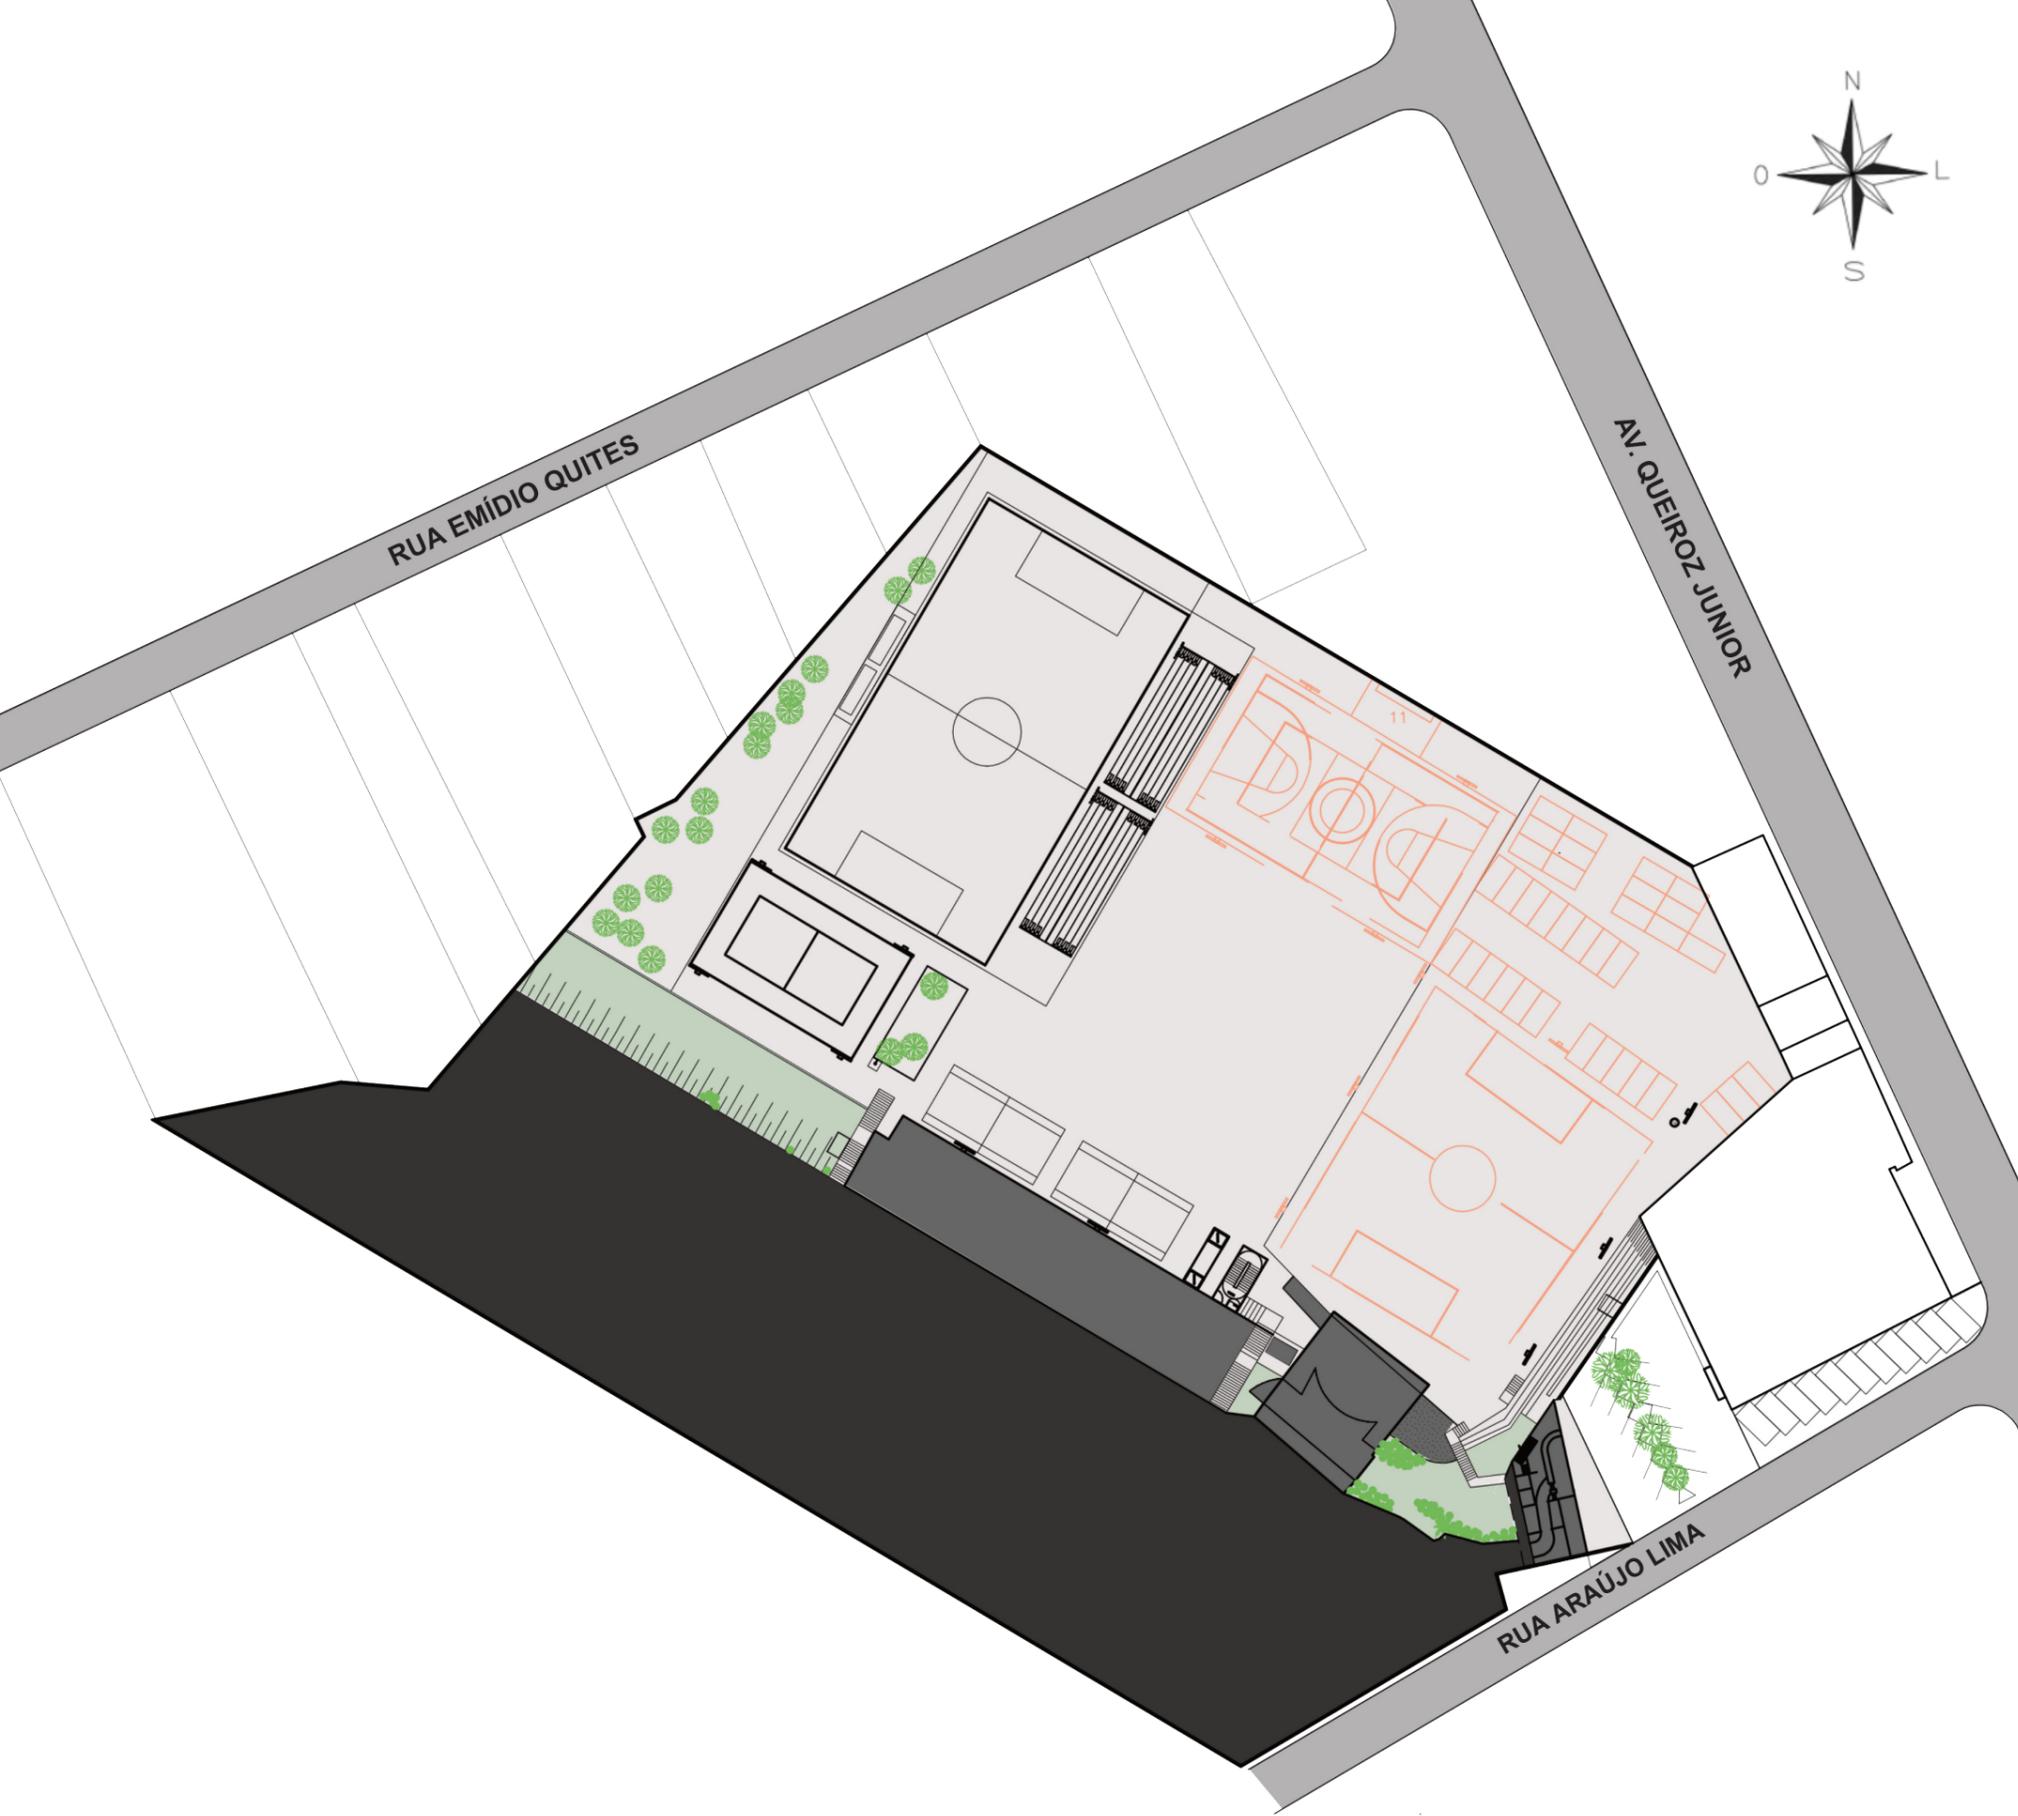
## PLANO DIRETOR GERAL 2ª ETAPA, NÍVEL DO PARQUE ESPORTIVO

A 2ª etapa de intervenções no nível do parque esportivo contempla a construção de novos equipamentos, novos edifícios e reforma de elementos e edificações existentes:

- 10- Piso atérmico, premeável e regularização de níveis
- 20- Quadra poliesportiva temporária
- 21- Campo de futebol gramado
- Novo sistema de iluminação para áreas externas

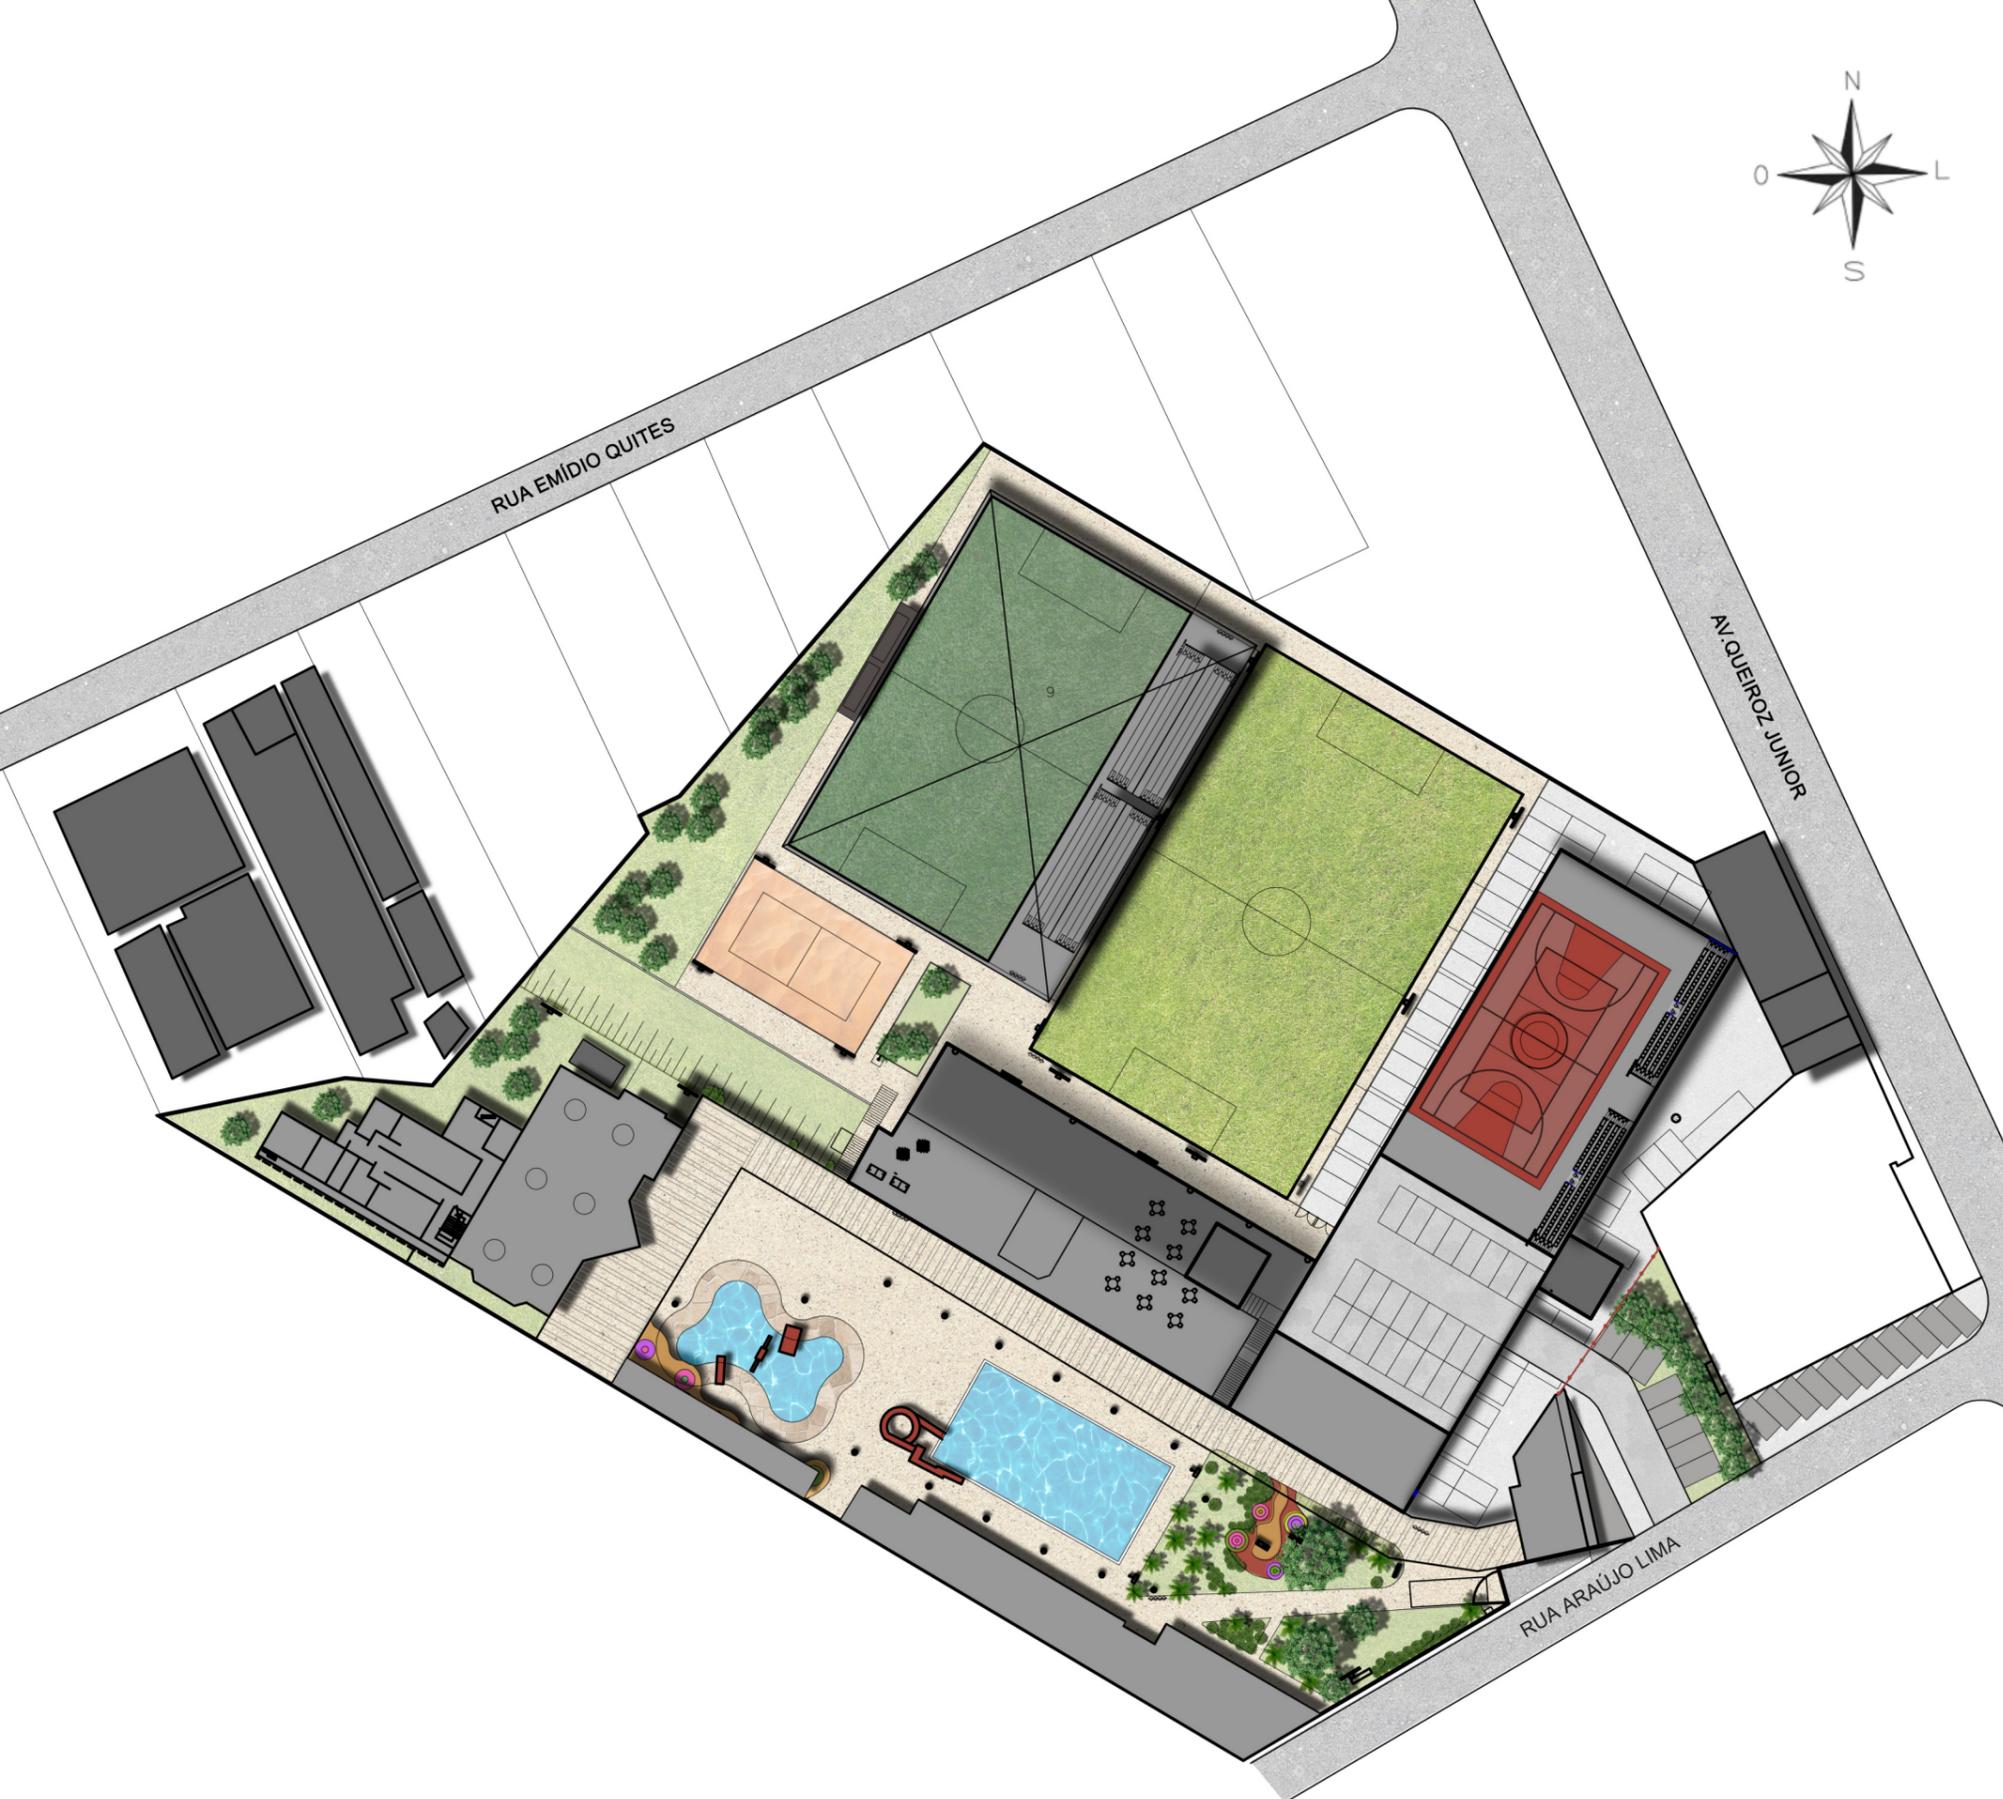
## PLANO DIRETOR GERAL 3ª ETAPA, NÍVEL DA PISCINA

A 3ª etapa de intervenções no nível recreativo contempla a construção de novos equipamentos, novos edifícios e reforma de elementos e edificações existentes:

23- Novo edifício, com ampliação da largura do edifício do salão (bar, lanchonete e jogos), mantendo a estética dos edifícios existente. Nível C: bar, lanchonete e jogos

24- Novo edifício principal (pavilhão de esportes e eventos), com estética única e contemporânea. Nível da piscina: quadra poliesportiva/espço de eventos multiuso com arquibancada e vestiários, fraldário, área de apoio do bar, estacionamento descoberto e torre de escada e elevador panorâmicos;

25- Muros de arrimo

26- Estacionamento

27- Sugestão de aquisição dos terrenos vizinhos para criar acesso ao salão existente

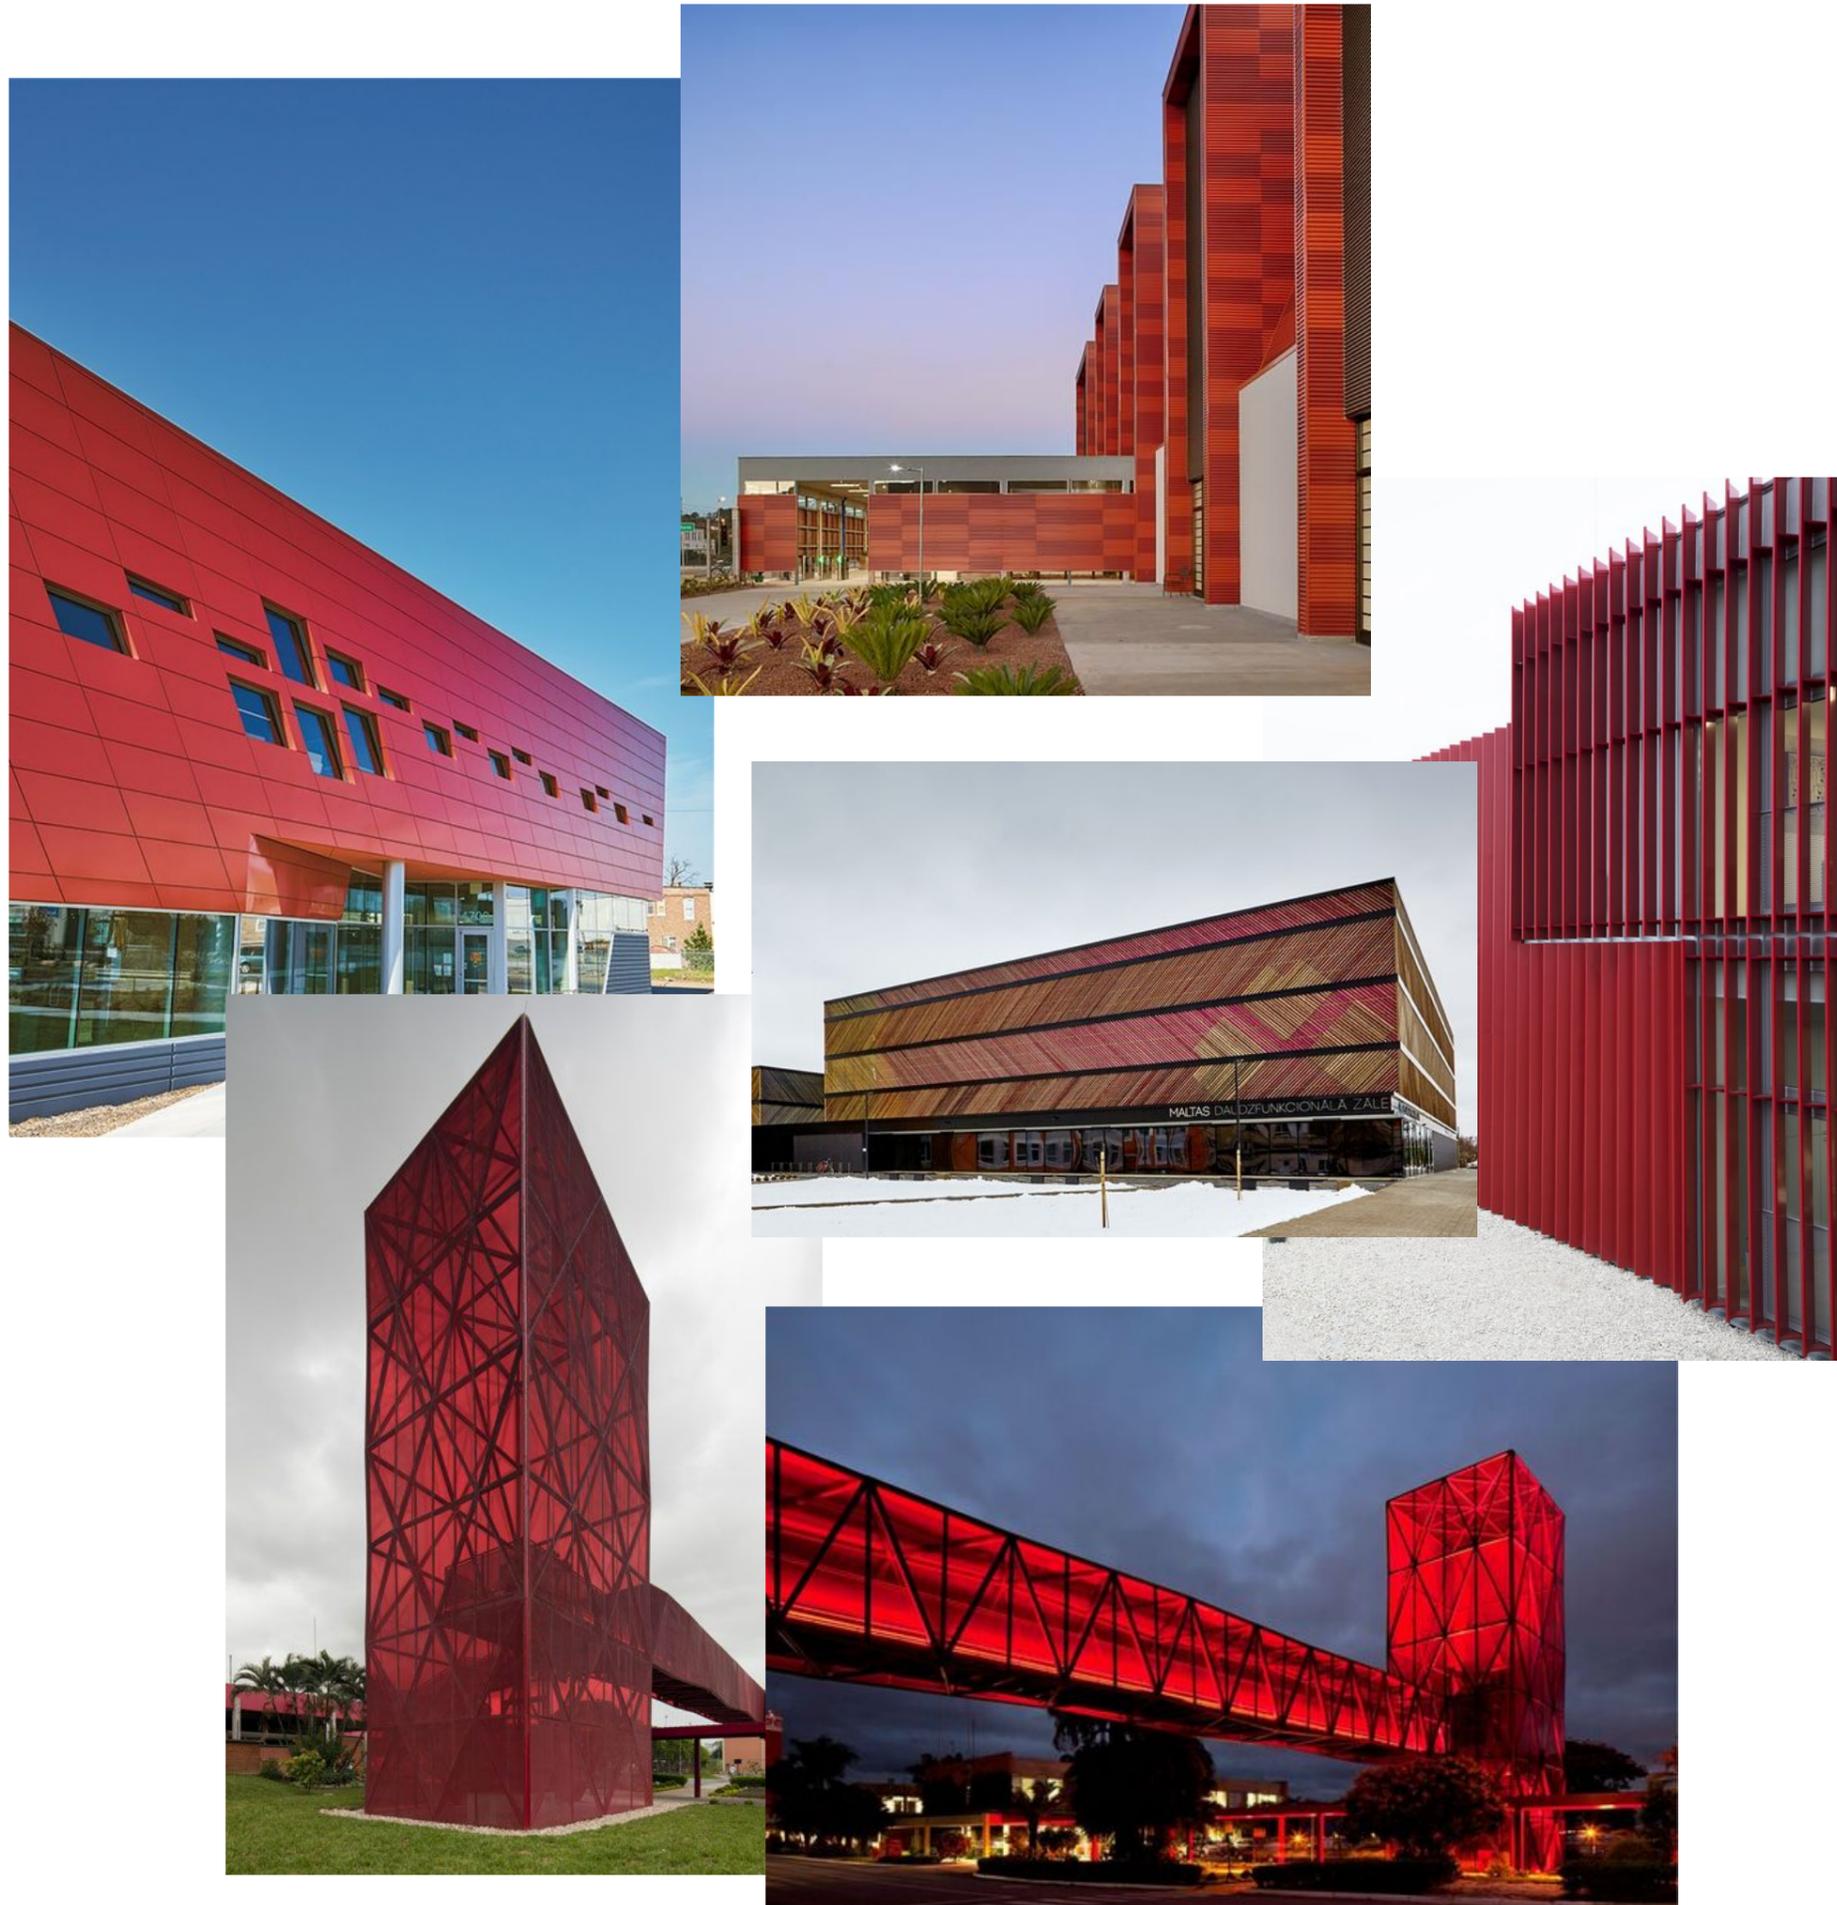
## PLANO DIRETOR GERAL SOLUÇÃO FINAL

A imagem ao lado ilustra a consolidação do Plano Diretor 2023, tendo como referências as atuais demandas, necessidades, estruturas organizacionais e comportamentos.

As unidades funcionais são caracterizadas pelos edifícios existentes e pelos edifícios previstos no plano, além dos demais elementos construídos, como as lojas existentes na Portaria Principal. Cada edifício, ou elemento construído, têm seu respectivo conjunto de atividades e funções que o caracterizam.

A proposta geral de intervenções prevista no Plano Diretor 2023 é de renovar e modernizar a imagem do clube, aumentando a infraestrutura para atender a crescente demanda dos sócios. Busca-se criar espaços e atividades para o público infantil, adolescente e jovem, pois a maior frequência dos sócios está vinculada às famílias e são os maiores incentivadores para que toda família compareça ao clube frequentemente.
