PLANO DIRETOR 2022  
ITABIRENSE ESPORTE CLUBE

## APRESENTAÇÃO PLANO DIRETOR 2023

## PROGRAMA INTRODUÇÃO

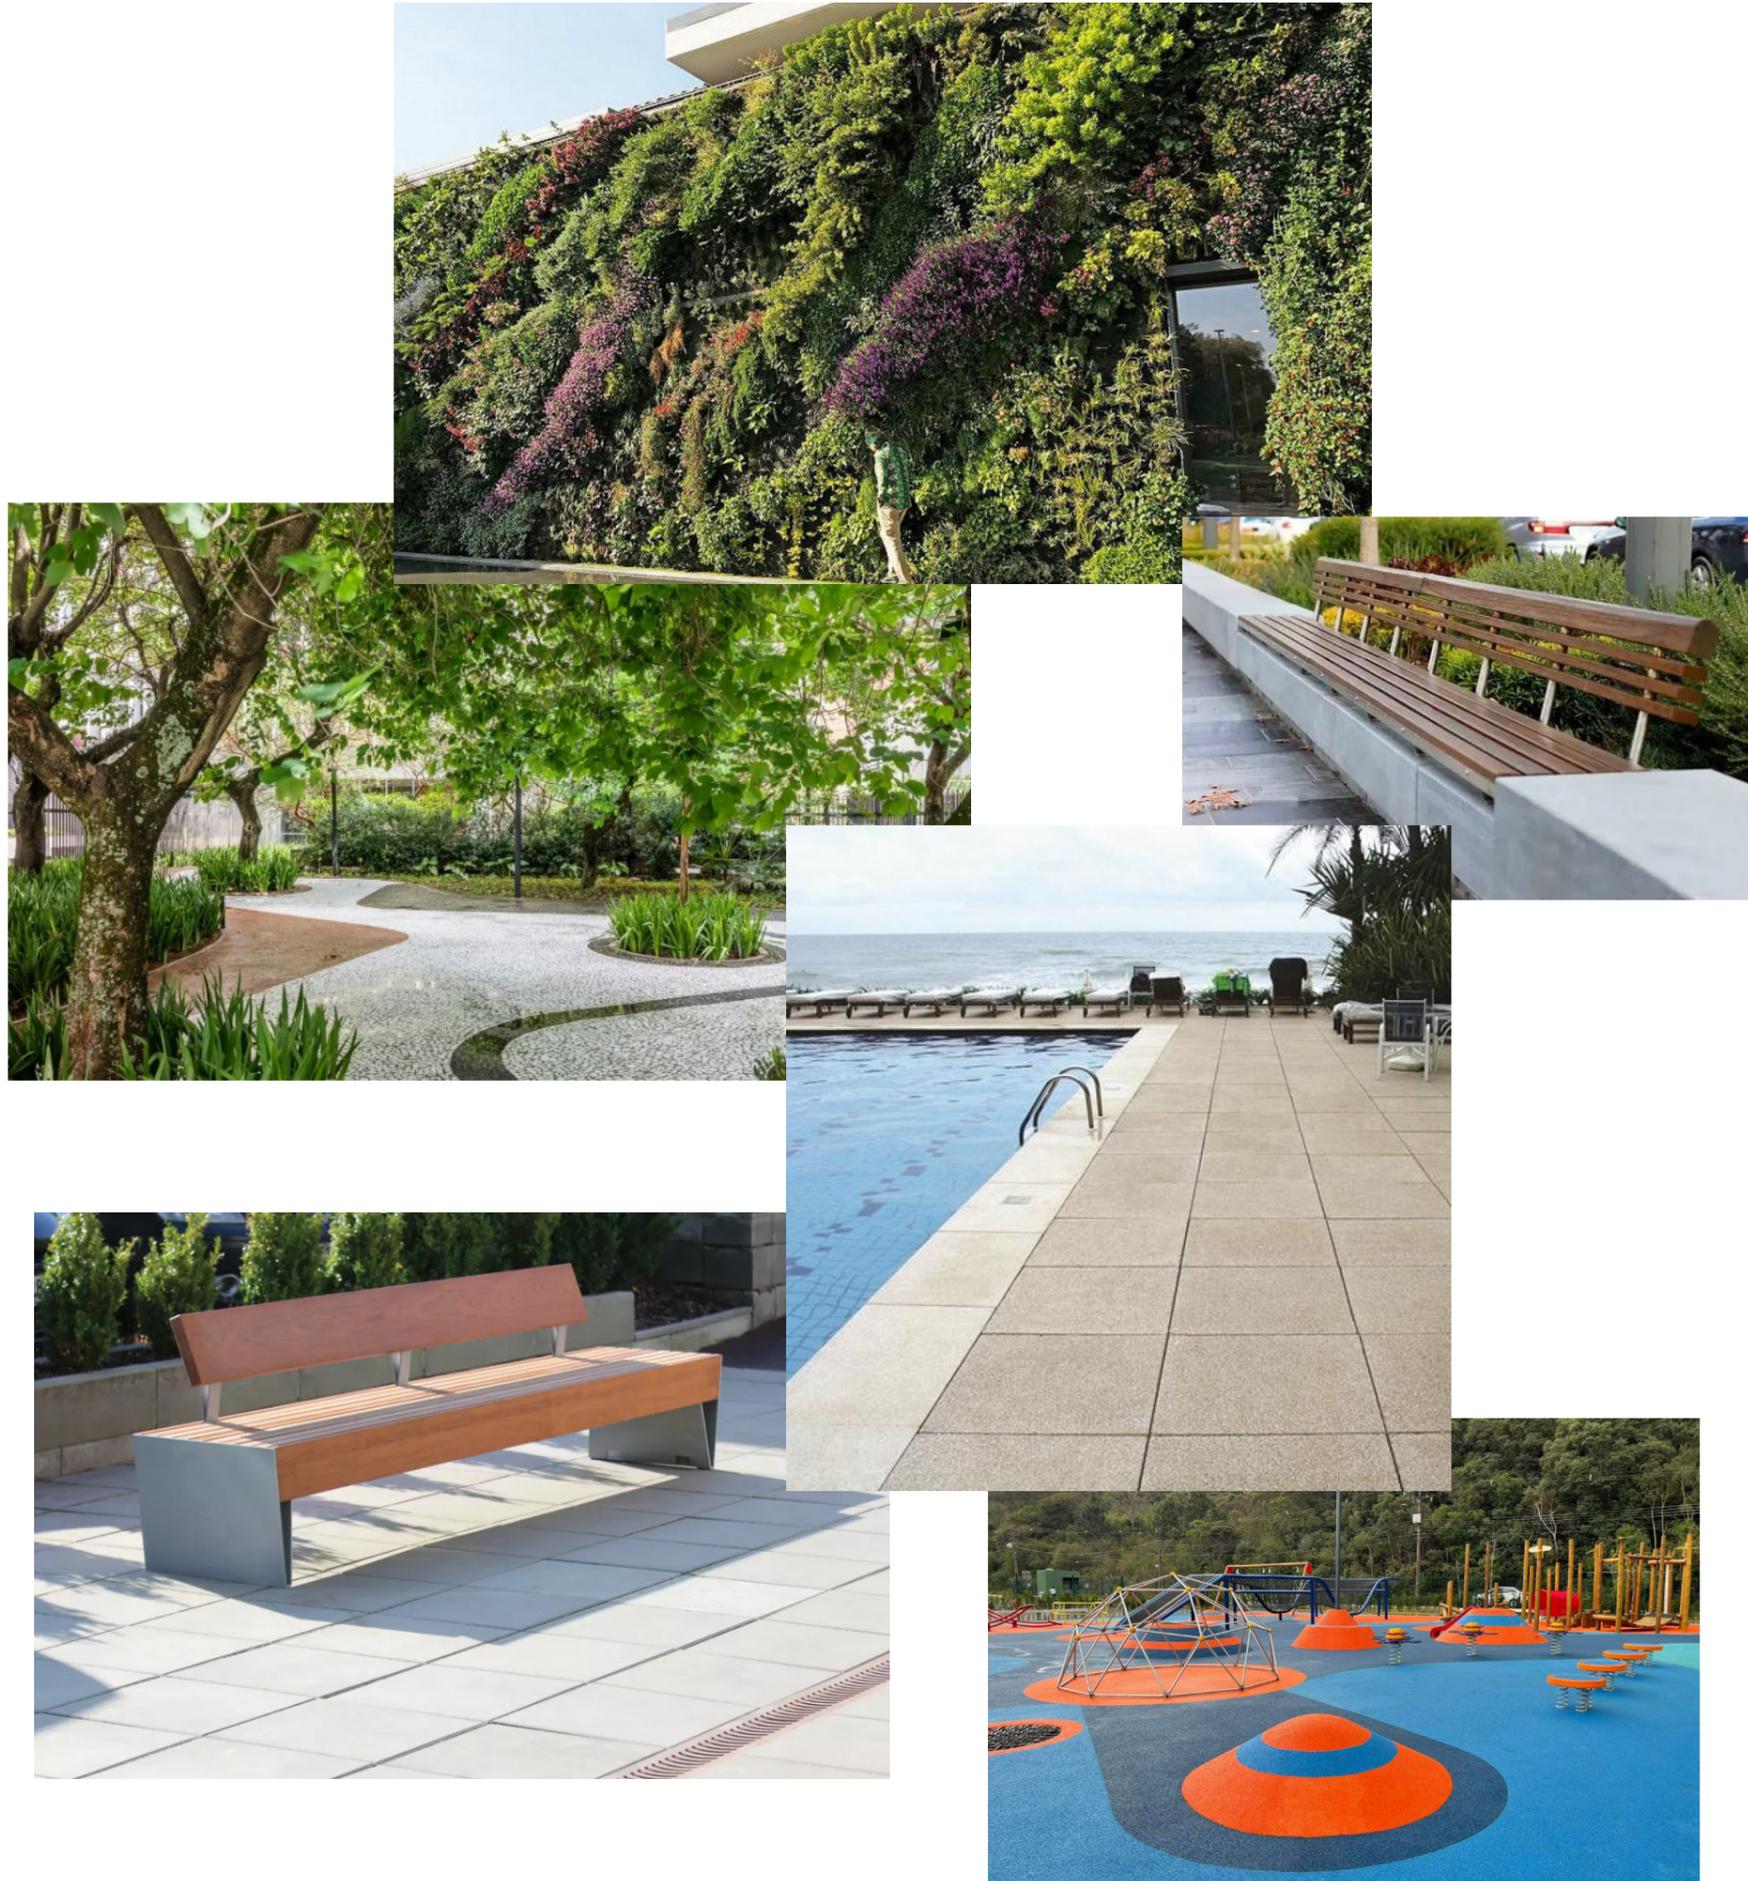
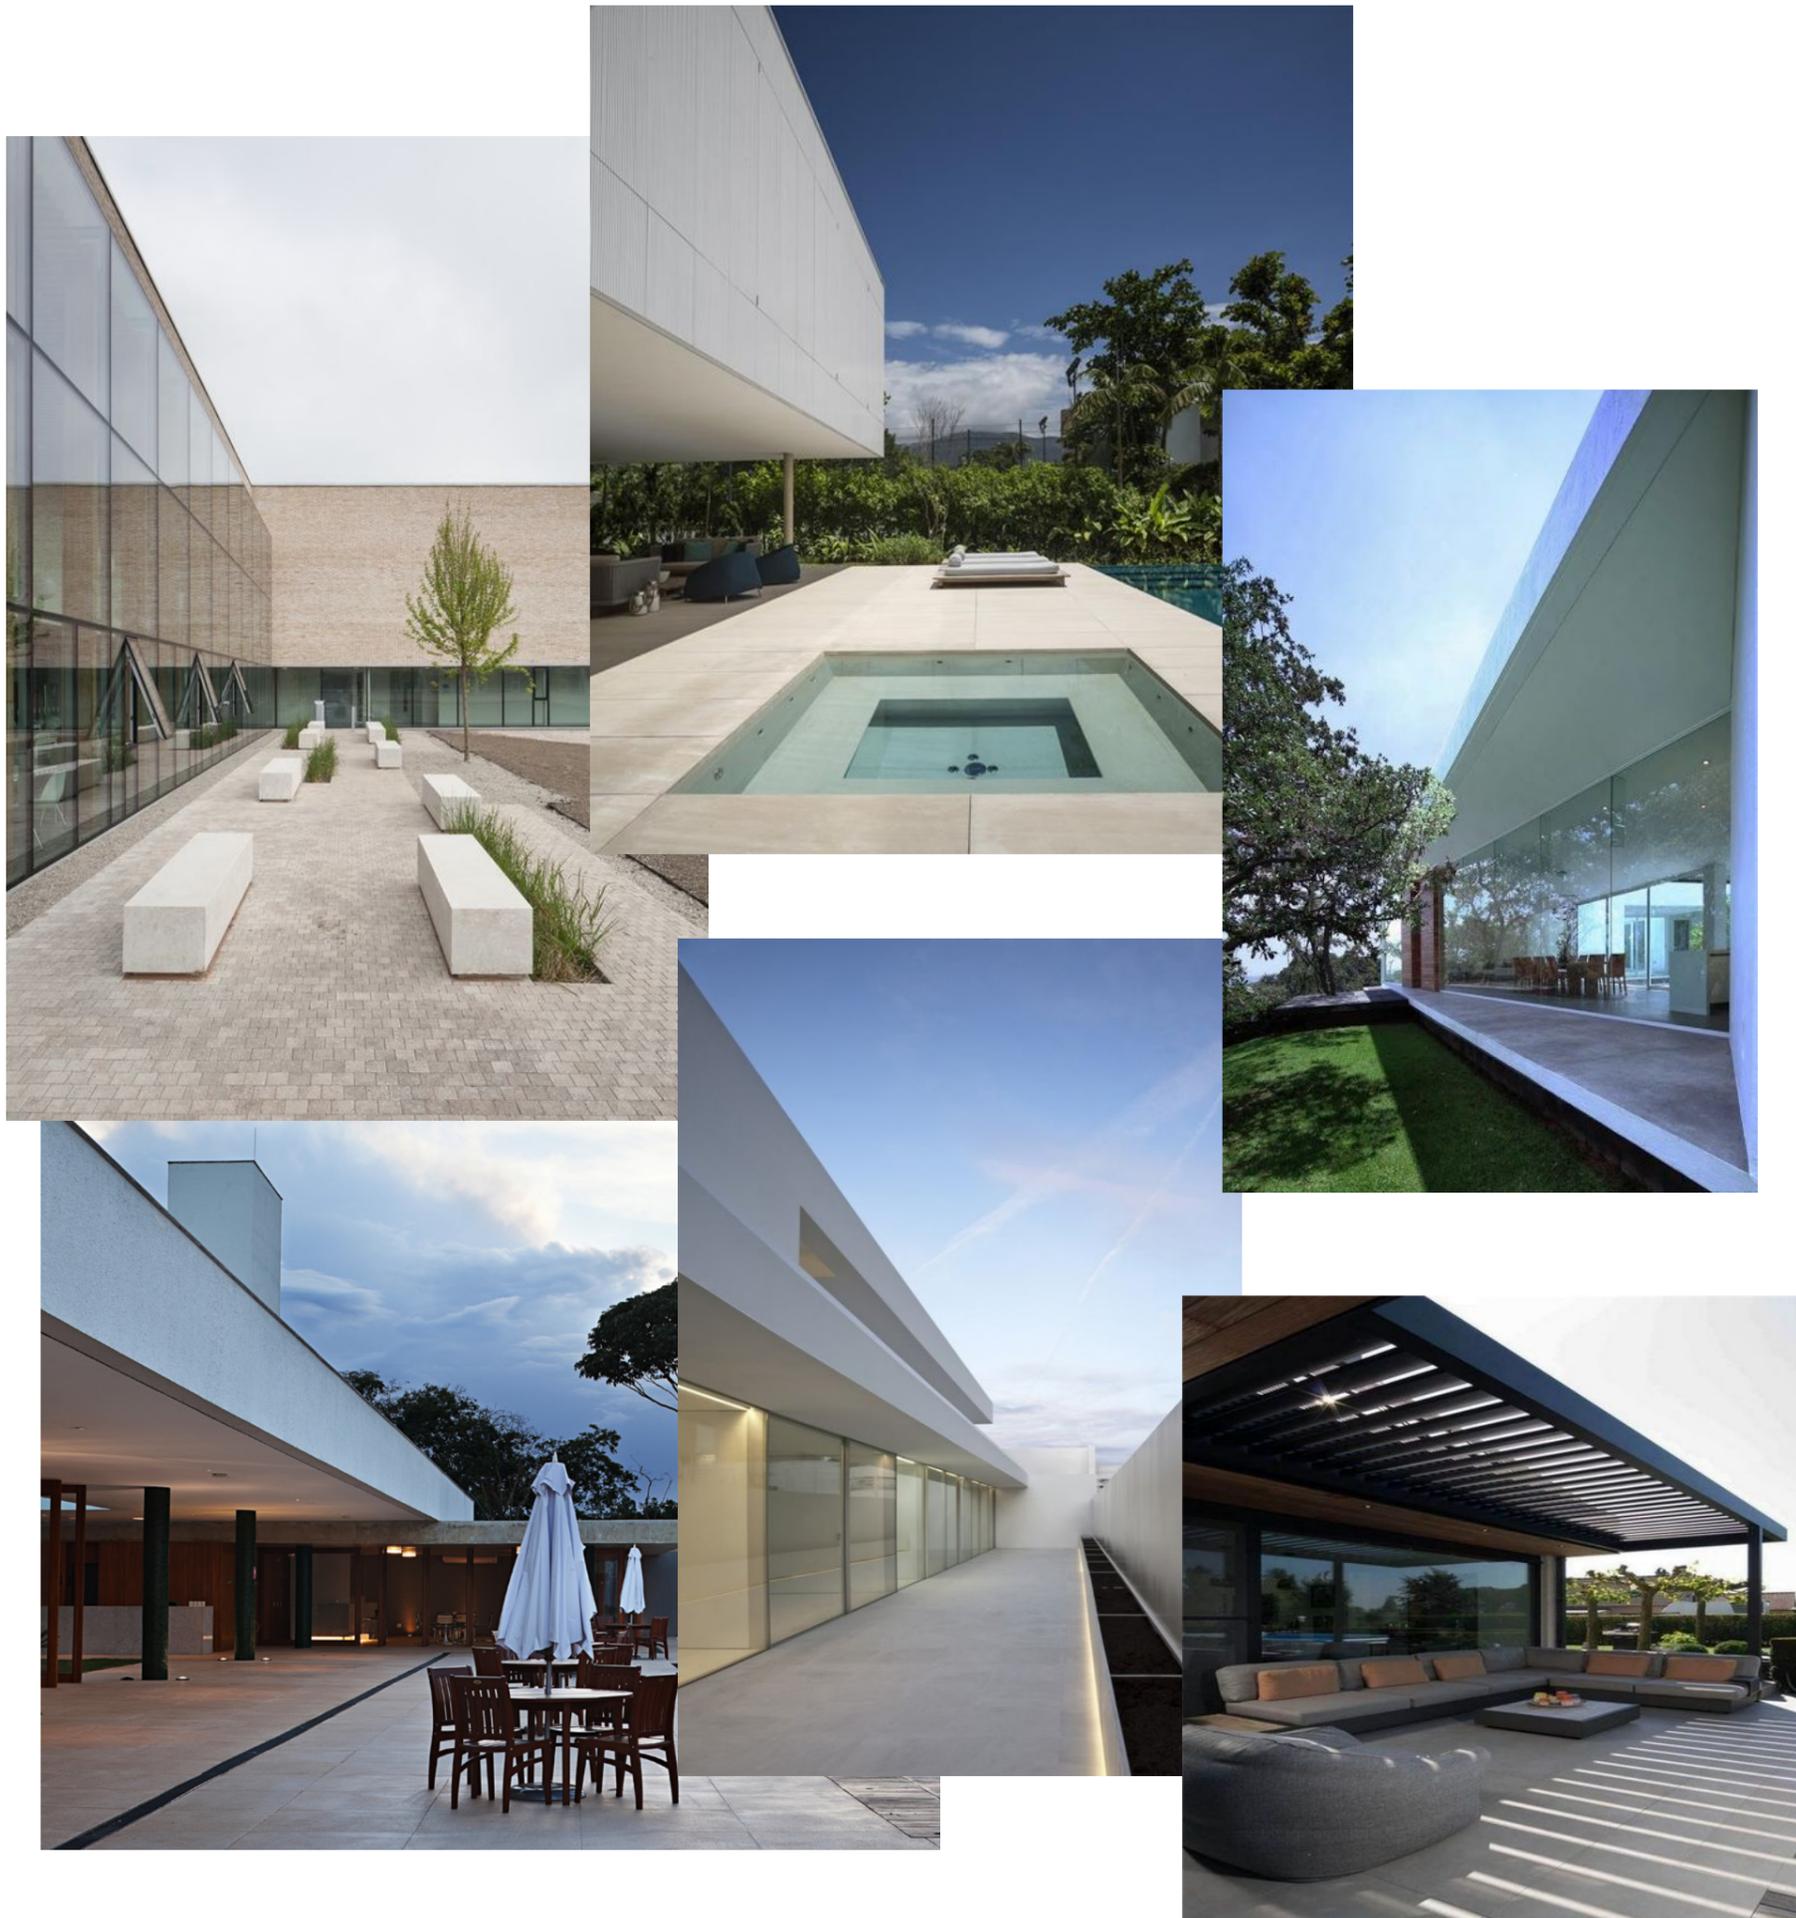
## PLANO DIRETOR GERAL SOLUÇÃO FINAL

Referências de mobiliário, brinquedário e paisagismo:

- Áreas de brinquedo com piso emborrachado, morrotes e brinquedos
- Paredes verdes nos muros de divisa, criando panos de fundo verdes
- Plantio de árvores de porte médio e grande para criação de áreas sombreadas
- Jardins com vários níveis de vegetação, gramação, forração, arbustivo e arbóreo, com variedade de espécies e variedade cromática
- Mobiliário urbano uniforme, da mesma linha e mesmo fabricante, em todas as áreas externas do clube (postes, bancos, lixeiras, bicicletários, bebedouros, duchas, placas informativas, etc.)
- Sugestão de uso de mobiliário urbano em concreto e madeira de linhas retas e modernas
- Piso 'uniforme', mesmo material em a área externa do clube (caminhos, pátios, áreas de convívio, escadas, ao redor da piscina, etc.). Sugestão de piso drenante, atérmico e antiderrapante imitando pedra

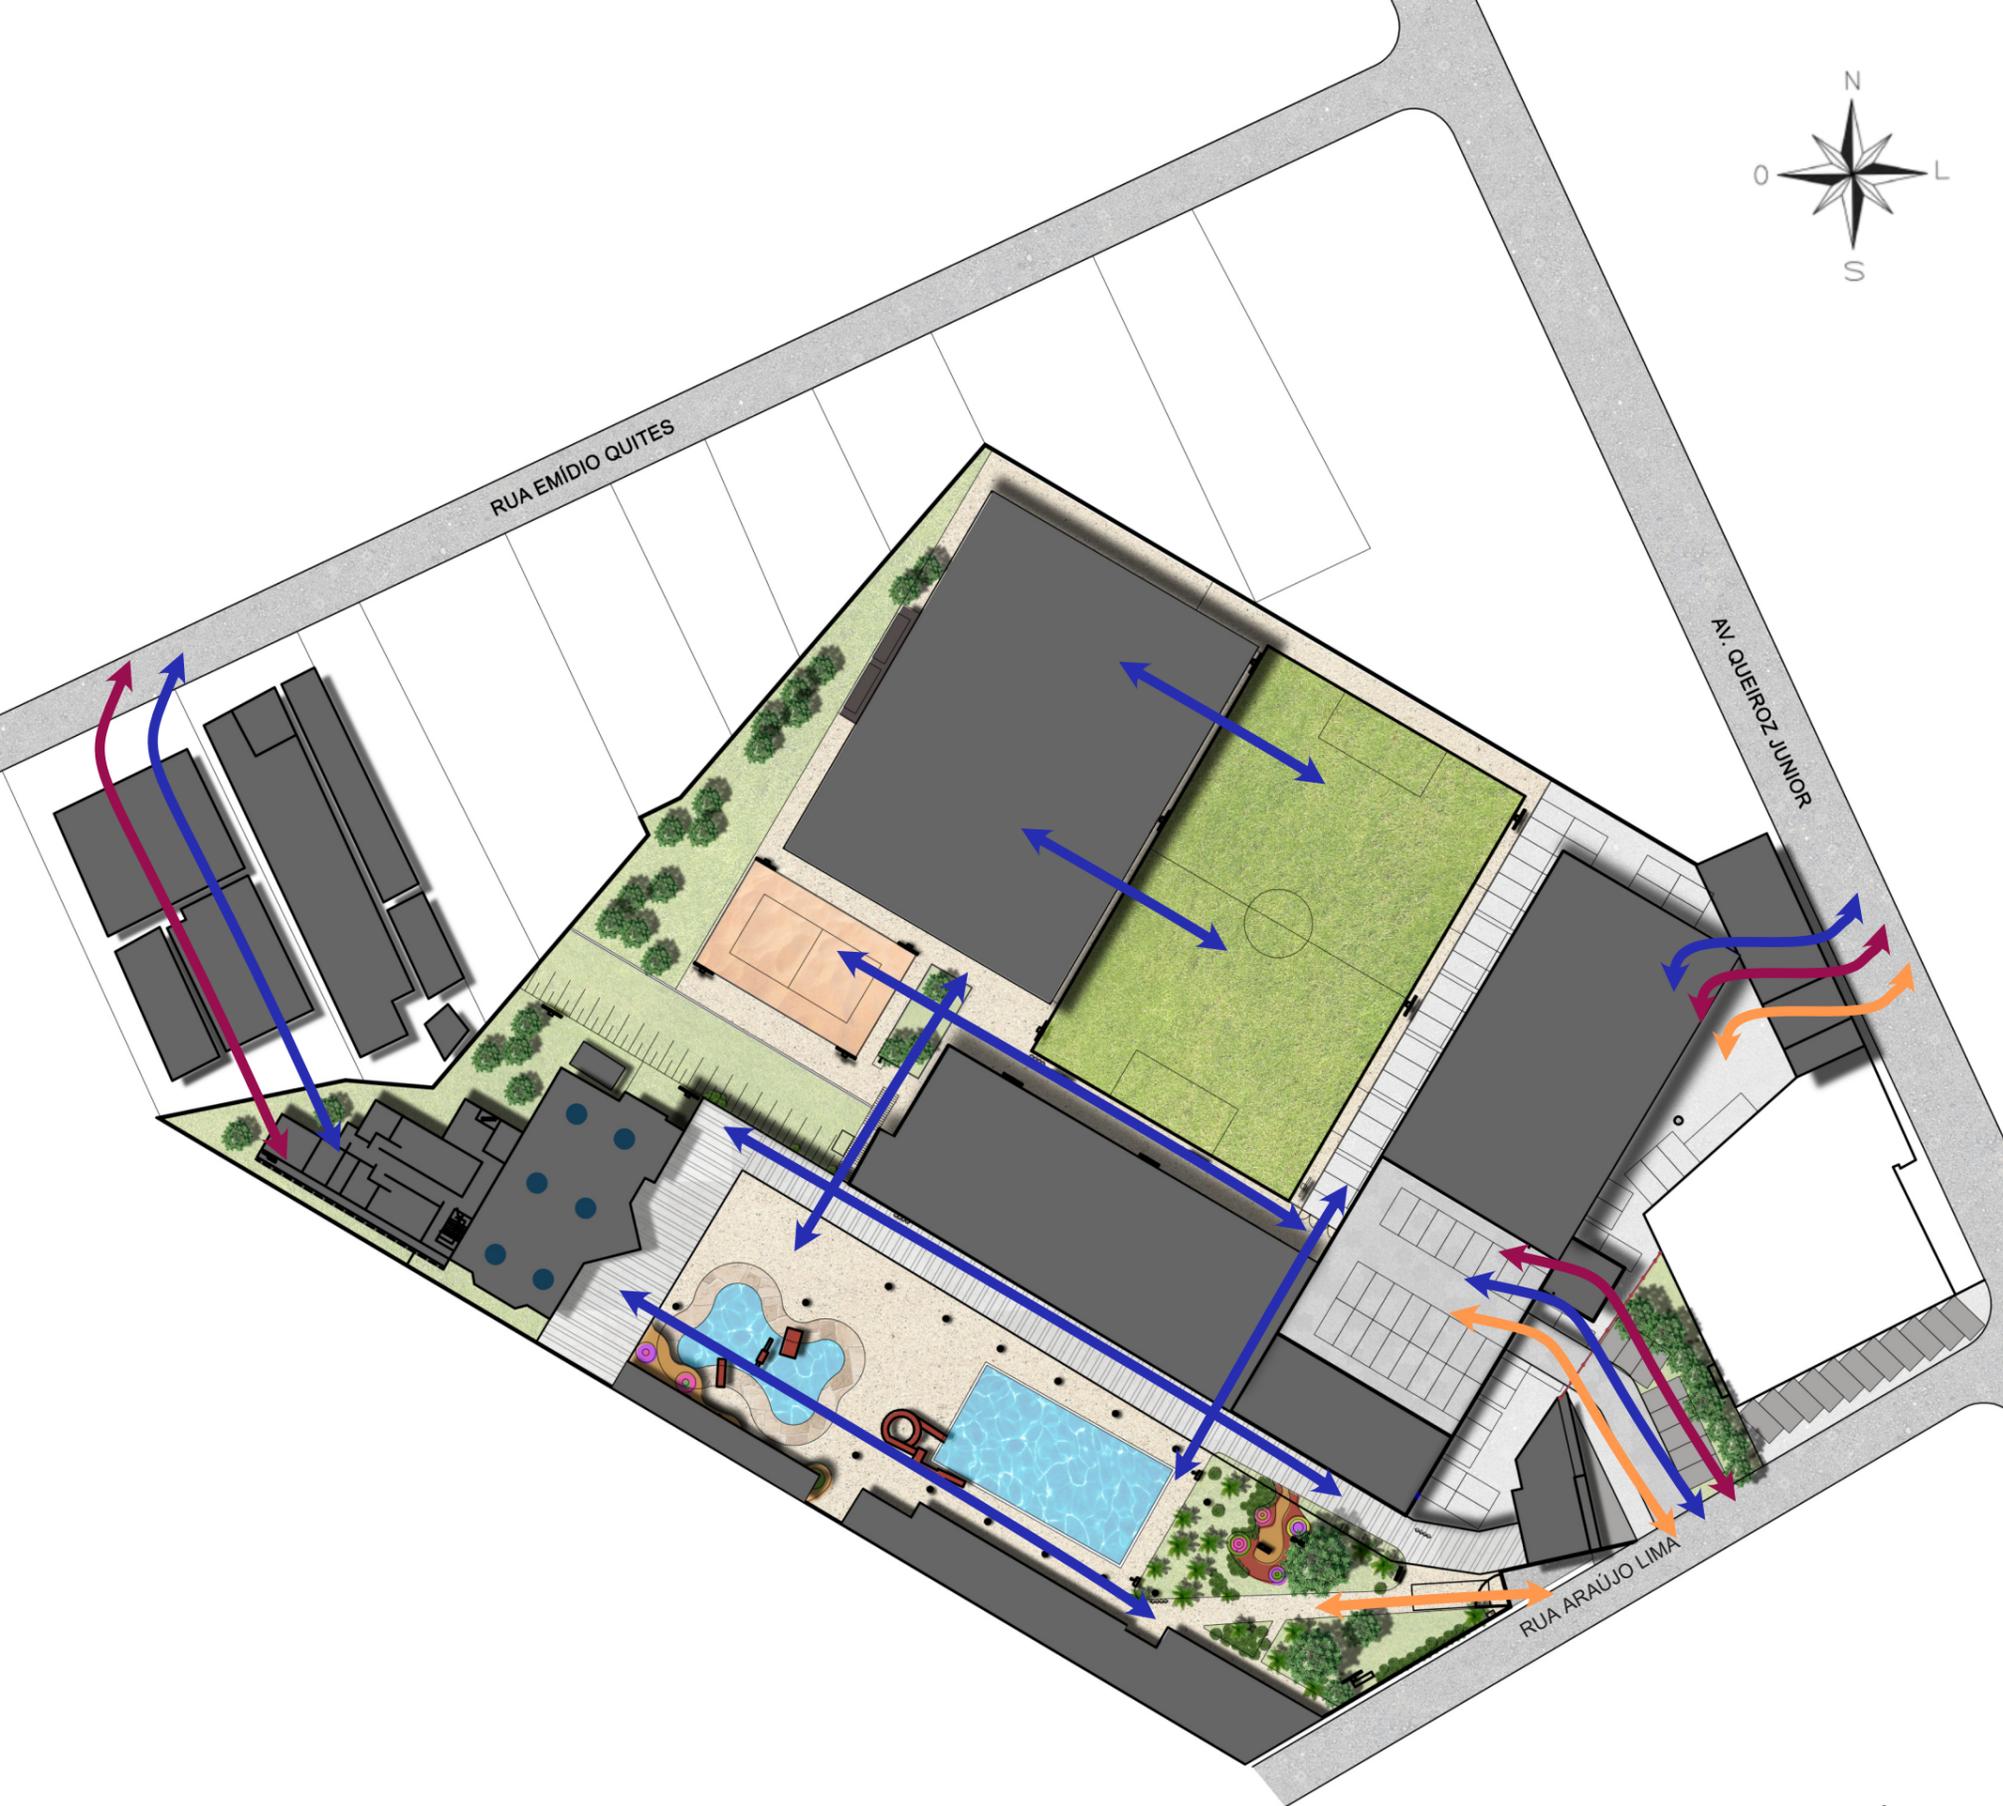
## PLANO DIRETOR GERAL SOLUÇÃO FINAL

Propostas para organização dos fluxos internos e acessos, após implantação de todas as etapas do Plano Diretor, inclusive preventivo acesso independente para espaço de eventos

- SÓCIOS

- PÚBLICO EXTERNO

- VEÍCULOS/SERVIÇOS
